RAPPORT D'ÉTUDE GÉOTECHNIQUE

N° DE DOSSIER	19-05-123
LIEU	CHAMBORIGAUD (30)
PROJET	CHEMIN COMMUNAL
TYPE DE MISSION	G1 PGC
À LA DEMANDE DE	COMMUNE DE CHAMBORIGAUD
POUR LE COMPTE DE

Il s'agit de réaliser un chemin communal d'une longueur d'environ 350 ml afin de rattraper le chemin de Perry en contournant le glissement de terrain qui a eu lieu par ailleurs (et qui a d'ores et déjà fait l'objet d'études géotechniques par notre entreprise).

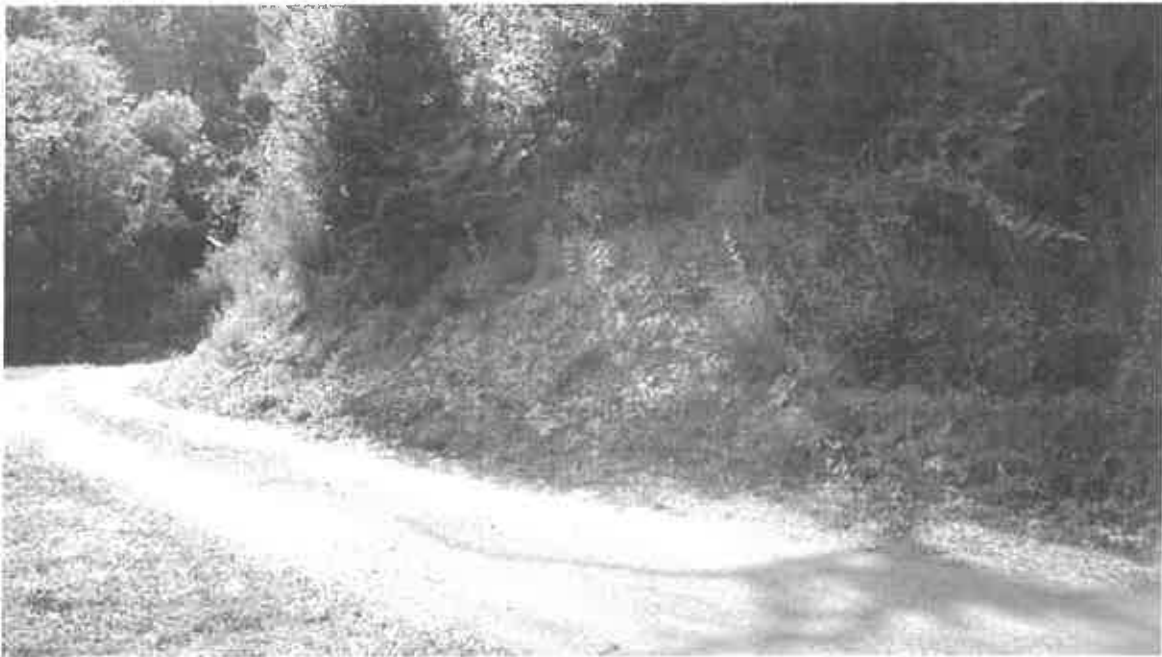
Lors de l'inventaire départemental des mouvements de terrain du GARD, de 2003, le secteur sud-ouest de la zone d'étude a été référencé comme présentant un glissement de terrain. Il s'agissait d'un glissement de peau sur le talus surplombant le chemin de Perry, légèrement au nord du franchissement du ruisseau du Lavadou.

Figure 4 : Photo extraite du recensement des mouvements de terrain par COLAS (2003)

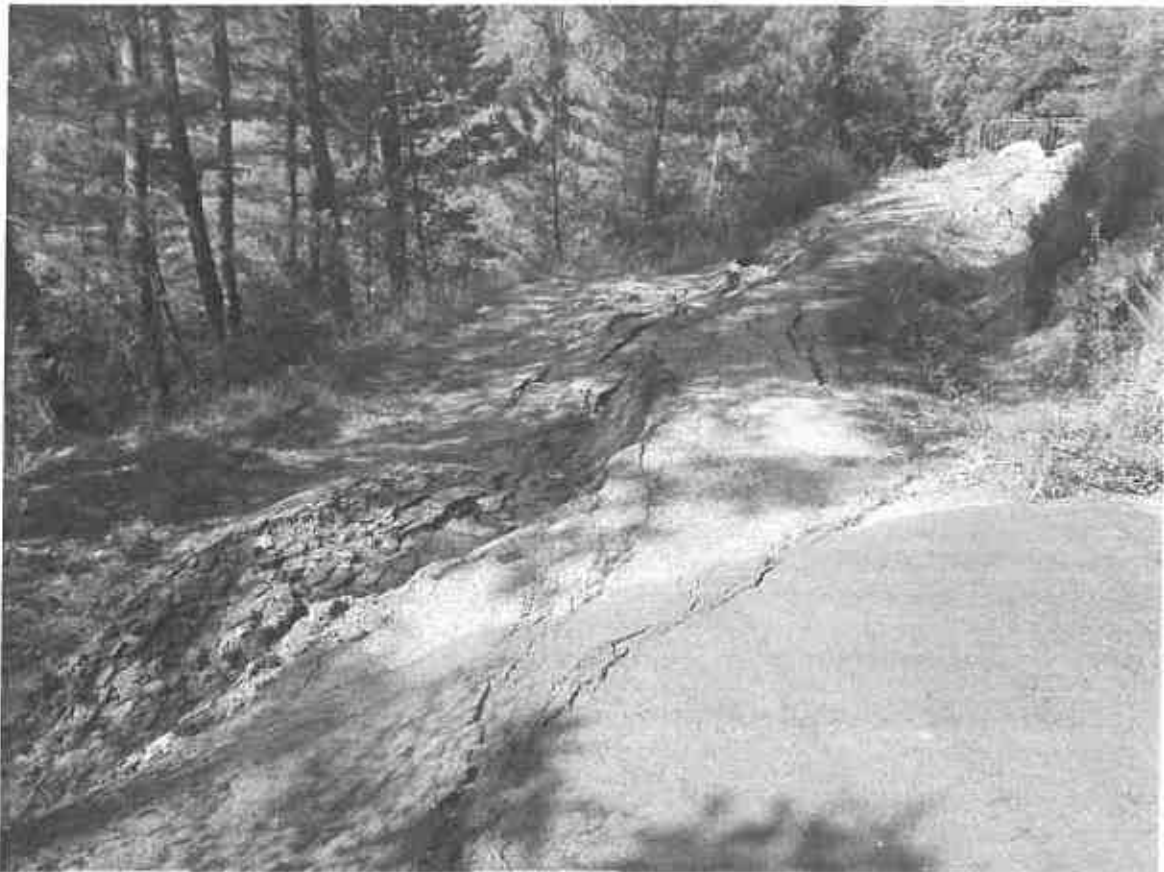
Rappelons que le chemin de Perry, à son intersection avec le chemin de Valmalle, est en cours de glissement. Lors de la présente étude, nous nous sommes rendus sur site et avons pu constater que le glissement s'est aggravé et continue progressivement sa descente. La route a été barrée pour empêcher l'accès au secteur. Rappelons également qu'en cas de rupture du glissement et de dévalèment des terrains dans le ruisseau, il faudra envisager de dépêcher, en urgence, des engins de terrassement. Ceci pour éviter que les terres glissées ne mènent à l'obstruction du cours d'eau et ne puisse mener à une rupture brutale et une vague de submersion en aval.

Figure 5 : Glissement de terrain en cours d'aggravation

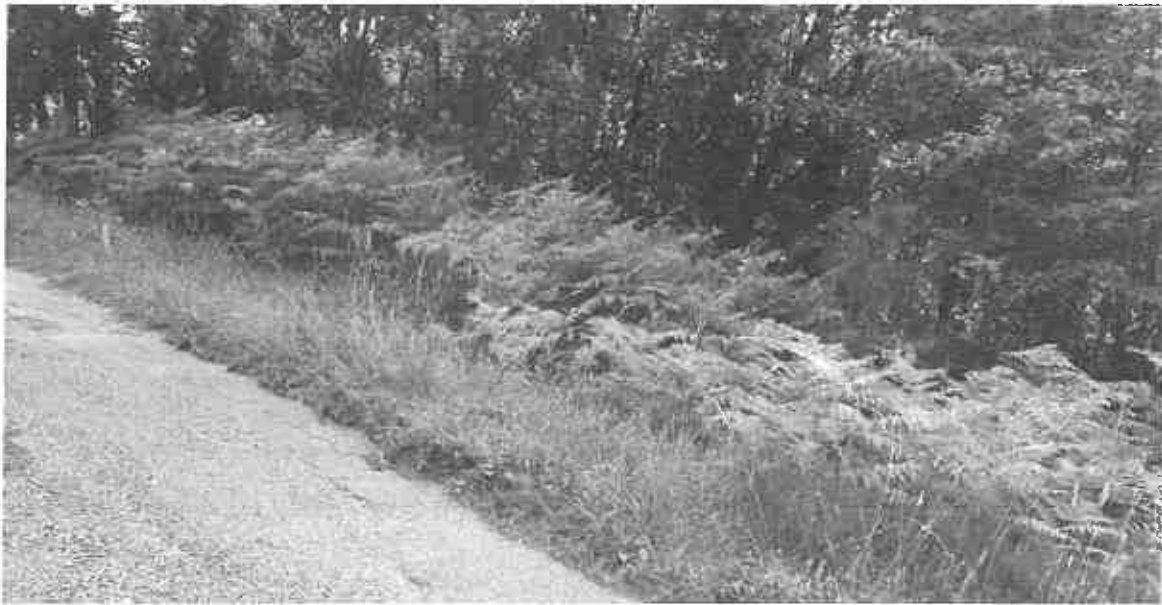
Le départ du chemin, au nord, présente une végétation broussailleuse dense.

Figure 6 : point de départ nord du chemin

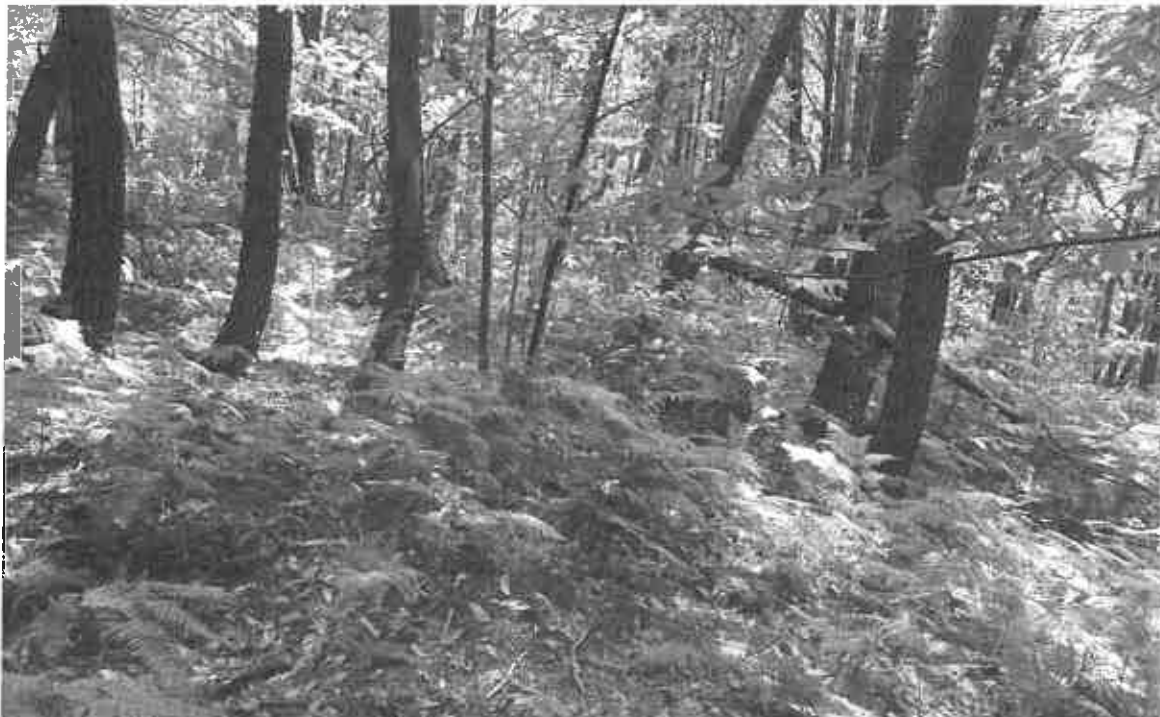
La végétation est ensuite densément arborée mais peu broussailleuse. Cette végétation apparaît représentative de l'ensemble du secteur d'étude.

Figure 7 : Végétation représentative de l'ensemble du secteur d'étude

Nous remarquons que la majorité des arbres semblent légèrement cisailés en base mais qu'ils ont par la suite poussé avec un axe relativement vertical.

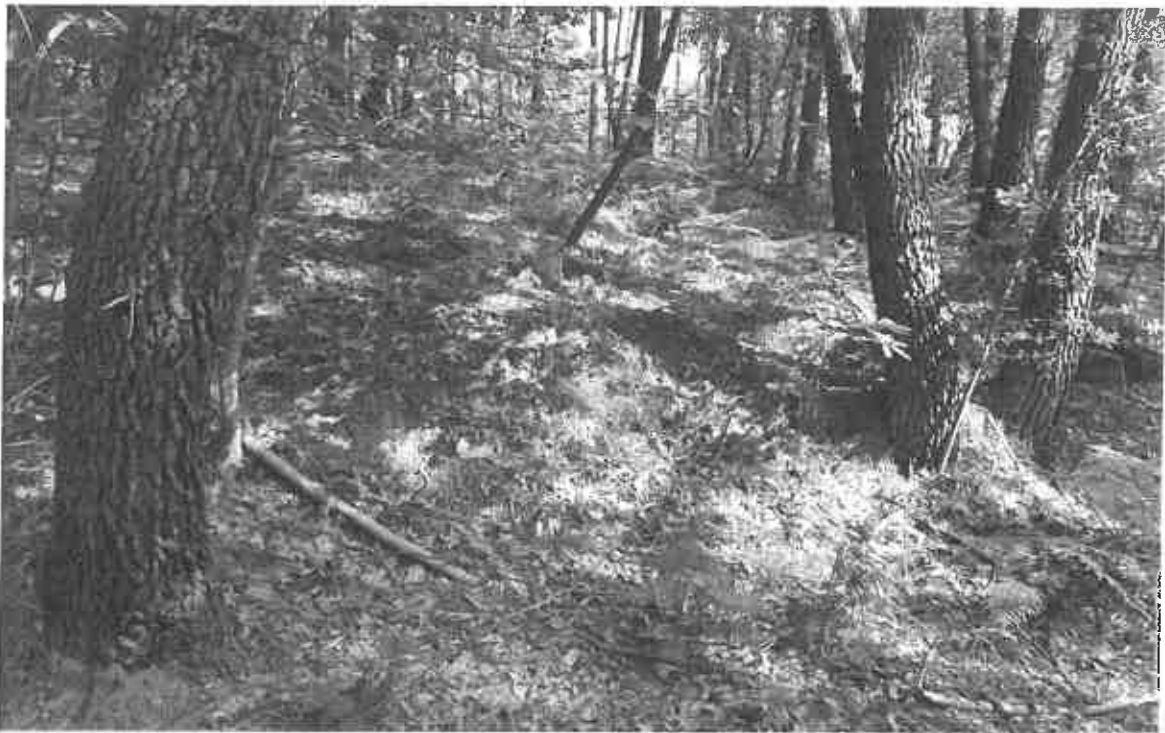
La pente du terrain semble relativement faible à l'échelle générale des deux premiers tiers Nord de la zone d'étude. En l'absence de données topographiques, une estimation visuelle laisse à penser que la pente du terrain est ici voisine de 20% environ avec quelques petites irrégularités (légers talus) d'une hauteur métrique environ.

Figure 9 : les deux tiers Nord de la zone d'étude sont en légère pente vers le Sud Est

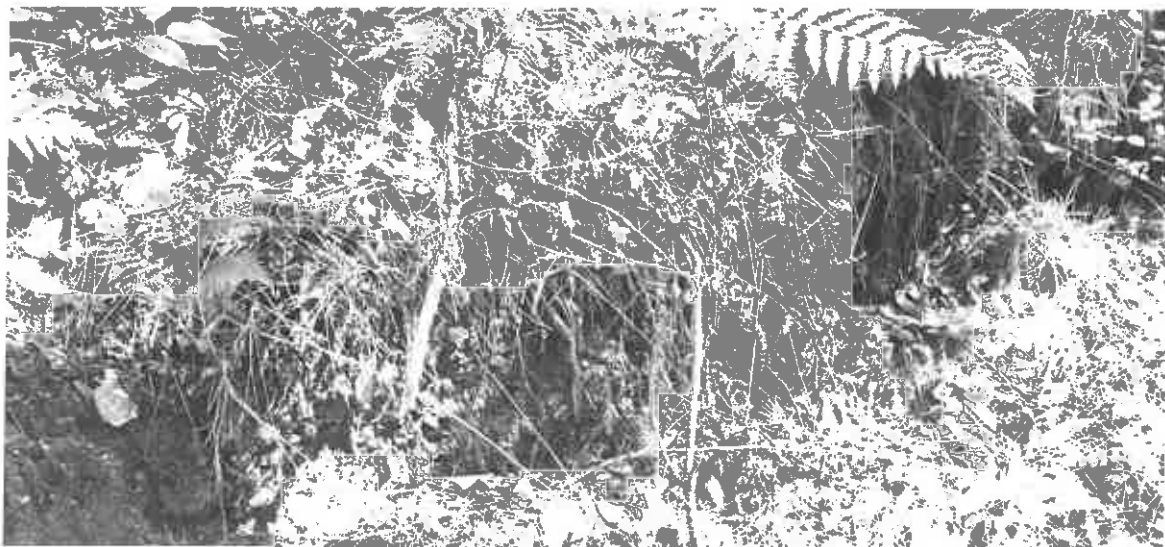
Figure 10 : Colluvions limoneuses peu compactes (se grattent au doigt) recouvertes de mousse

Pour la mise en remblai, nous conseillons de maximiser la réutilisation des matériaux schisteux. Les colluvions nécessiteront, pour être compactées correctement, d'être mise en œuvre avec un suivi des teneurs en eau. En effet, ces sols, s'ils sont trop humides ou trop secs, présentent des difficultés au compactage.

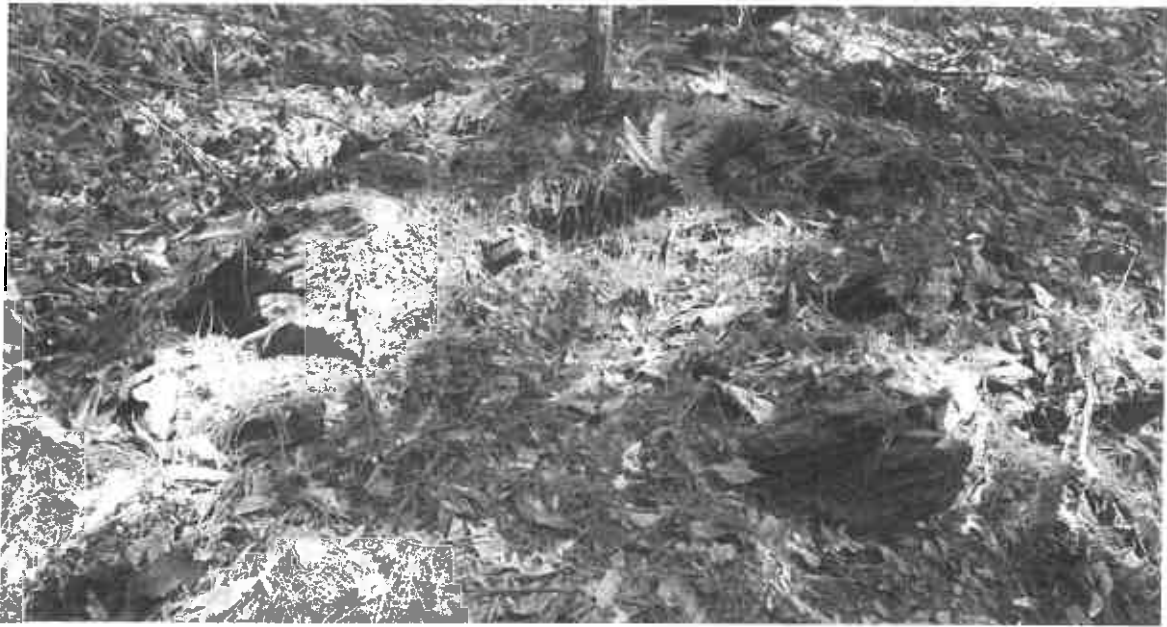
Figure 11 : Affleurements de schistes altérés

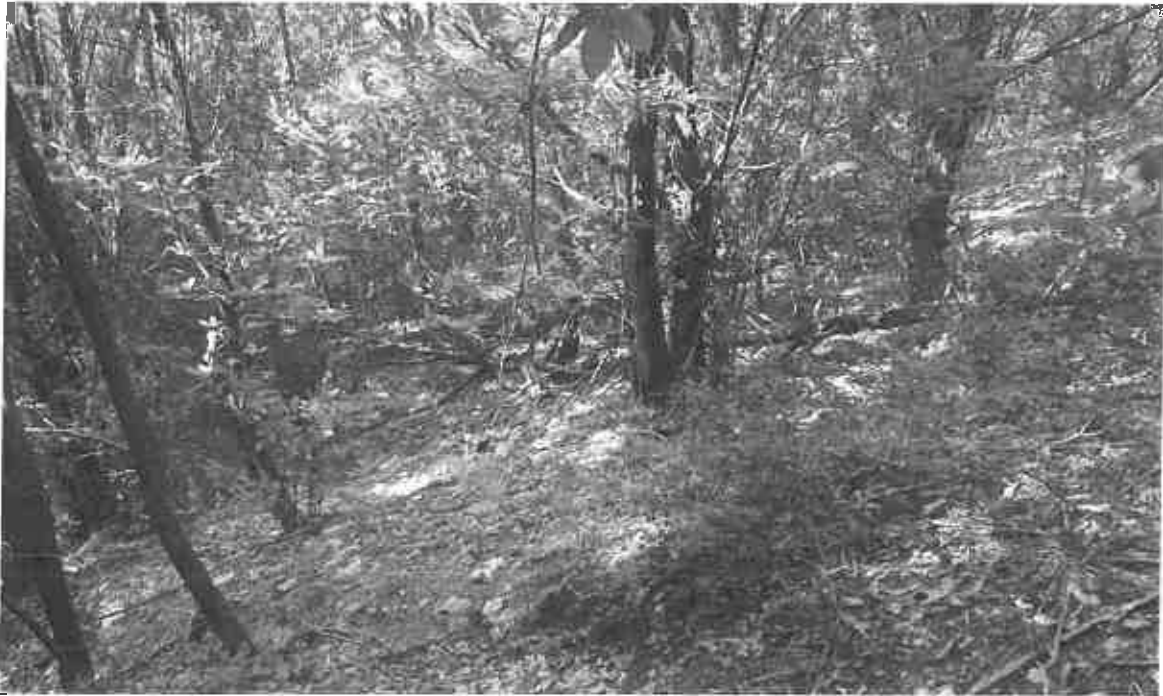
Le dernier tiers sud présente une topographie plus accidentée avec la présence de Talwegs dans des axes variables (axe plein sud pour l'un, axe Sud-Ouest pour l'autre). Les pentes sont localement plus importantes, probablement approchant 50% localement.

Figure 13 : pentes topographiques plus raides sur le tiers sud du tracé

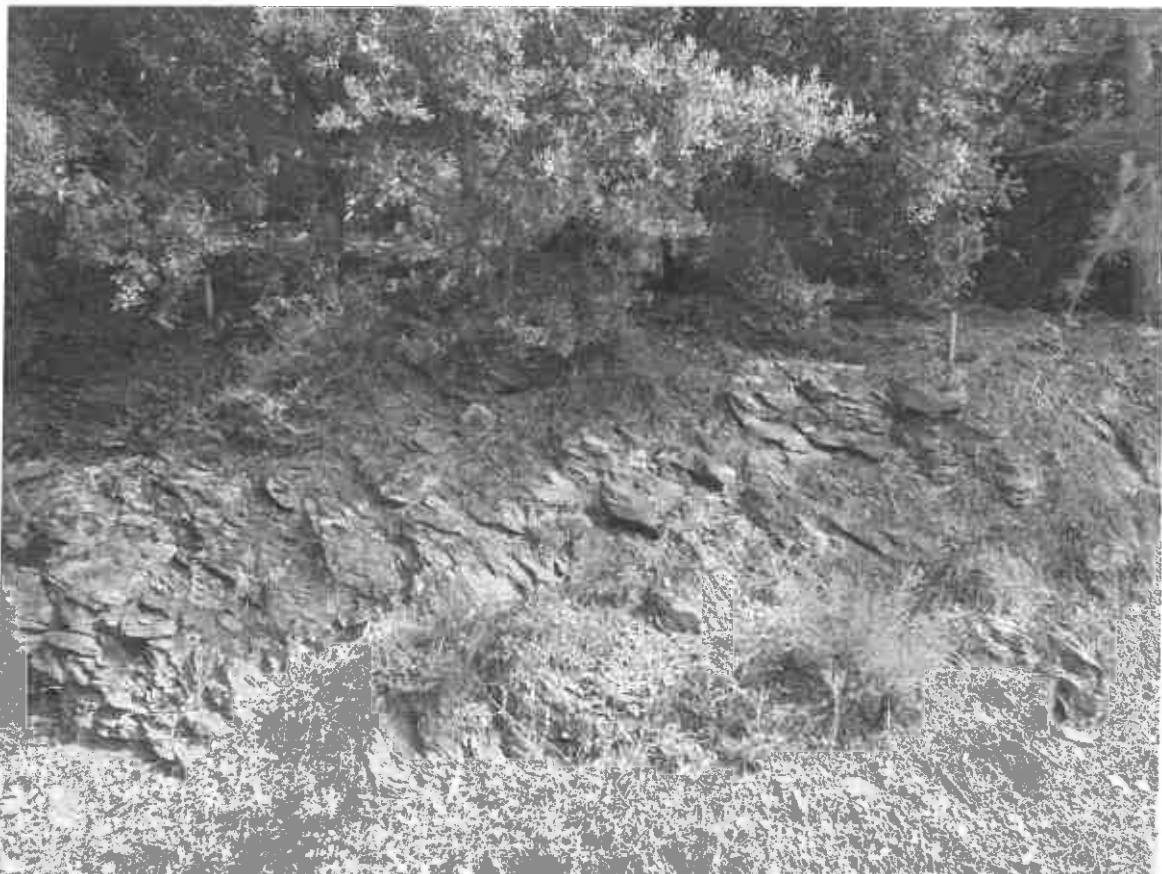
En limite sud, à la jonction avec le chemin de Valmalle, le terrain présente un affleurement d'environ 2.5m de hauteur composé de schistes altérés.

Figure 14 : Affleurement rocheux en limite sud de la zone d'étude

Si des affleurements rocheux pentus sont laissés à proximité de la voirie, il faudrait prévoir une zone (caniveau par exemple) permettant de réceptionner les pierres ayant chuté du talus. Sinon un grillage pare bloc peut être envisagé. Ces ouvrages nécessiteront de l'entretien s'ils sont envisagés.
