## RAPPORT D'ÉTUDE GÉOTECHNIQUE

N° DE DOSSIER	<b>18-0404</b>
LIEU	<b>CHAMBORIGAUD (30)</b>
PROJET	<b>GLISSEMENT DE TERRAIN</b>
TYPE DE MISSION	<b>G5</b>
A LA DEMANDE DE	<b>MAIRIE DE CHAMBORIGAUD</b>
POUR LE COMPTE DE

DATE D'EMISSION DU RAPPORT	REDIGE PAR	RELU / CONTRESIGNE PAR
<b>2 Mai 2018</b>	L'ingénieur Géotechnicien <b>Guillaume FERNEZ</b>	Le responsable technique <b>Jean-Roch PALASSE</b>
NOMBRE DE PAGES DU RAPPORT

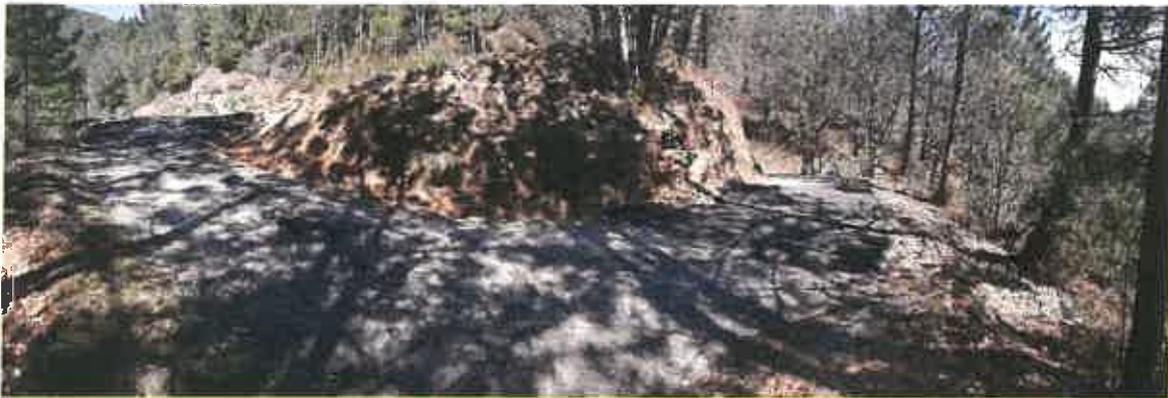
La présente étude concerne l'étude de la faisabilité du confortement d'une route sur laquelle est en train de se produire un glissement de terrain.

Figure 1 : Vue générale du site

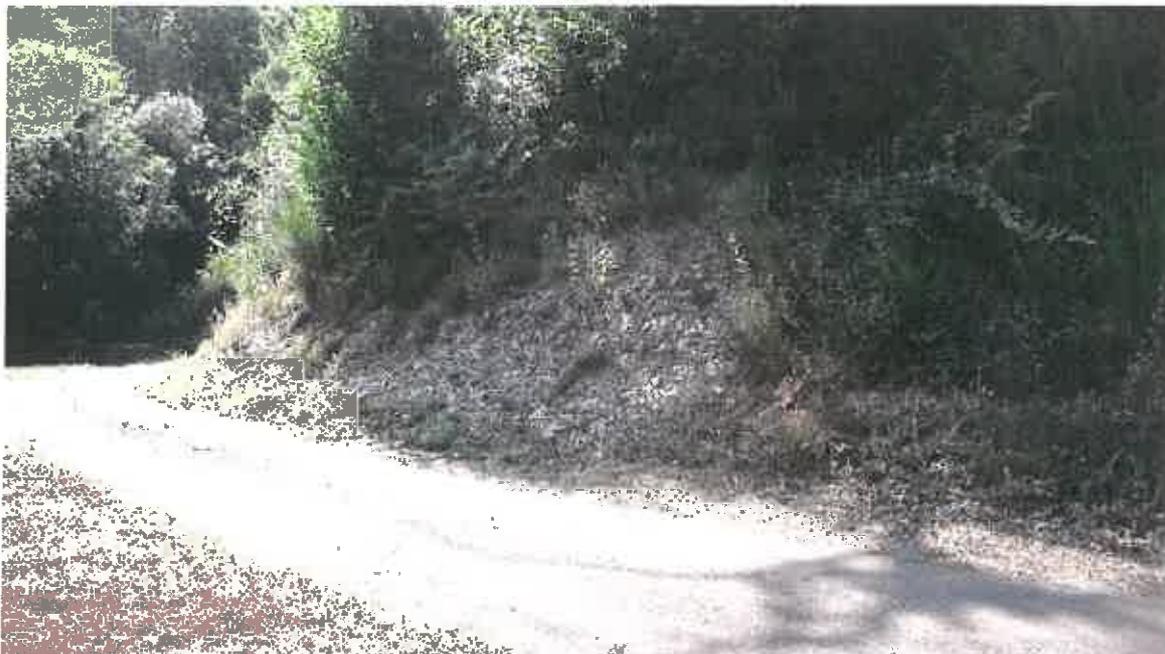
Lors de l'inventaire départemental des mouvements de terrain du GARD, de 2003, le secteur aval de la zone d'étude a été référencé comme présentant un glissement de terrain. Il s'agissait d'un glissement de peau sur le talus surplombant le chemin de Perry, légèrement au nord du franchissement du ruisseau du Lavadou.

Figure 5 : Photo extraite du recensement des mouvements de terrain par COLAS (2003)

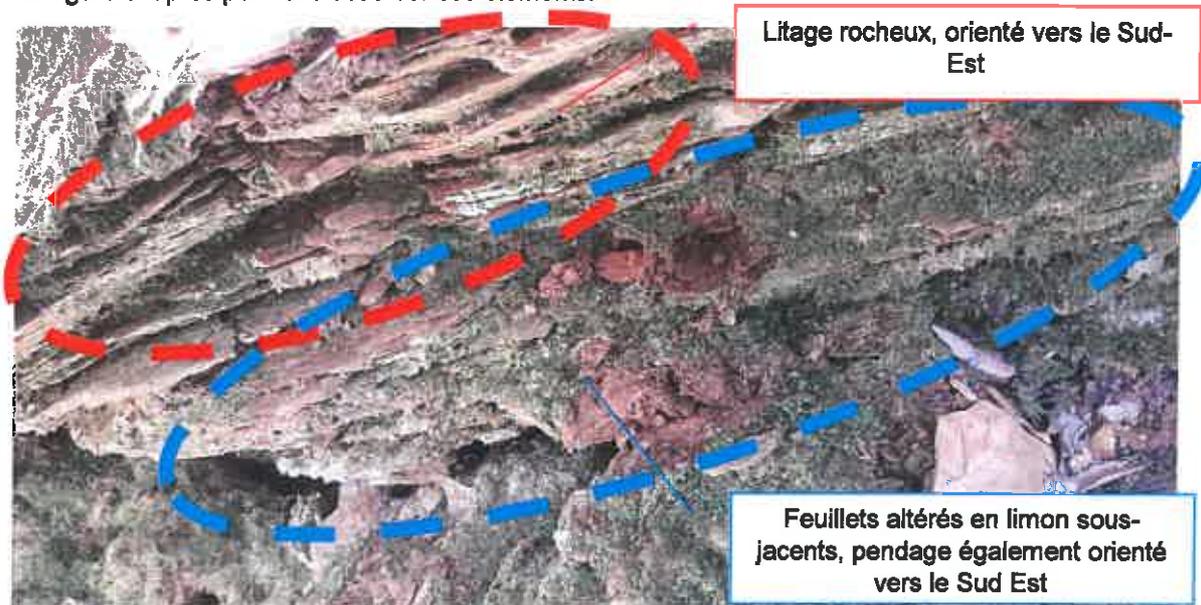
Les affleurements rocheux laissent observer la présence de schiste. Nous noterons que la grande majorité des affleurements présents sur site présentent un pendage de l'ordre de 30 à 45° environ dirigé vers le Sud-Est, c'est-à-dire dans le sens de la pente.

- Un important litage du schiste
- Des passées très altérées en limons, présentant parfois des zones de suintement et une couverture de mousse.

Figure 6 : Litage et altération de la roche

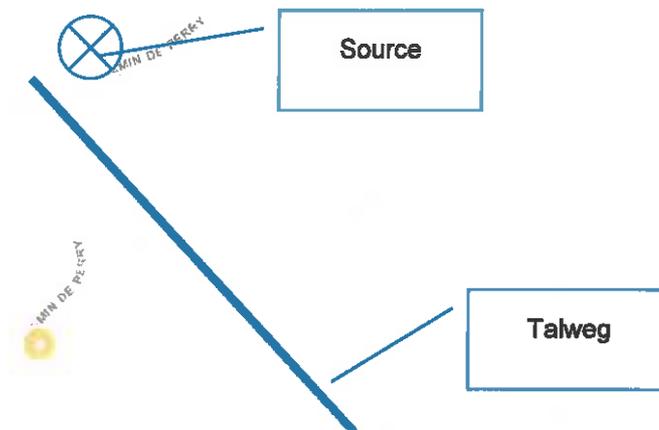
De très nombreux suintements sont observables sur le versant. Notons également la particularité du talweg situé immédiatement à l'Est du terrain étudié, avec la présence d'une source sur le chemin de Perry, en amont de la zone d'étude.

Figure 7 : Talweg et source voisins de la zone d'étude

De nombreux écoulements collinaires sont donc identifiés avec des résurgences diverses, a priori, des secteurs d'altération du schiste liés à ces zones de circulation souterraines préférentielles.

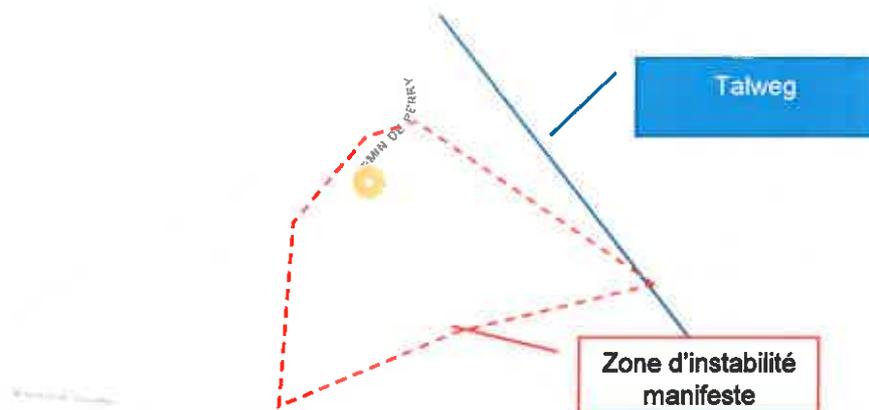
- Les remblais et terrains de couverture présentent un niveau de stabilité très insatisfaisant, montrant des signes de glissement jusqu'en pied de versant quasiment.
- La stabilité du schiste, rocheux, apparaît meilleure mais nécessite d'être considérée avec prudence, les pendages étant globalement défavorables et les circulations d'eau collinaires importantes. Toutes les conditions semblent réunies pour que le substratum rocheux puisse présenter une rapide altération.

Les indices de glissement et instabilités sont généralisés depuis le chemin de Perry jusqu'en pied de versant, dans le ruisseau de Lavadou.

D'après les observations réalisées sur site, la stabilité du versant, depuis le chemin de Perry, jusqu'au chemin du Lavadou apparaît préoccupante.

Figure 9 : Schéma de principe pour l'identification de la zone d'instabilité

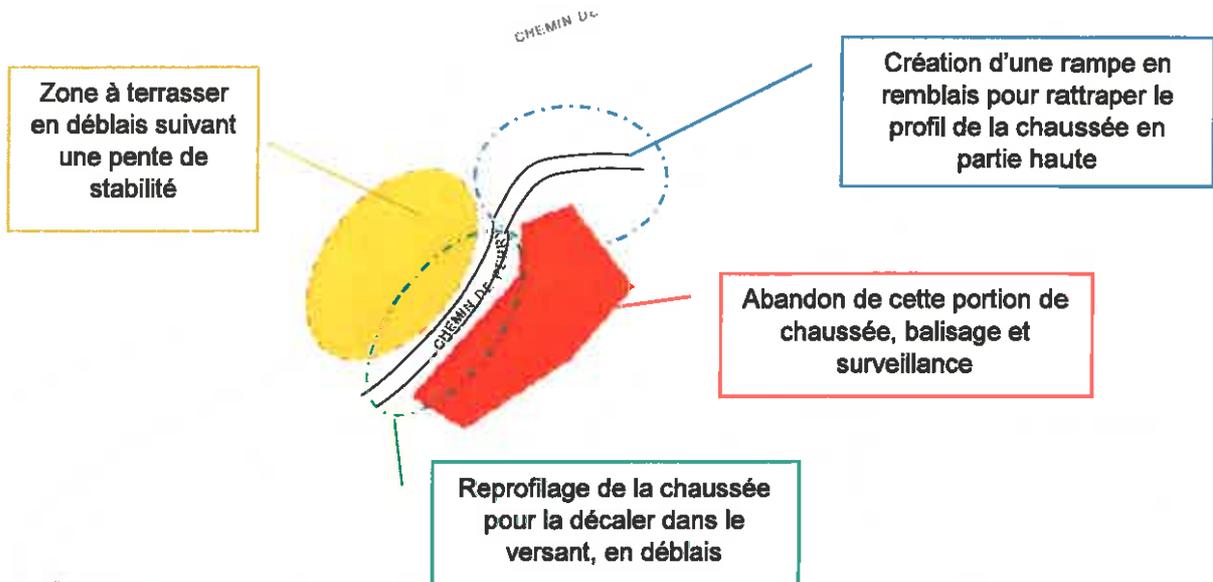
Figure 10 : Modification du tracé de la route

Pour recréer une circulation, nous proposons, au stade actuel des études, de décaler la route par terrassements dans le versant afin que celle-ci s'appuie sur des secteurs en déblais et présentant un niveau de stabilité satisfaisant.

Une meilleure gestion des eaux est également à prévoir pour éviter les phénomènes de ravinement et l'infiltration des eaux sous chaussée et dans le talus.

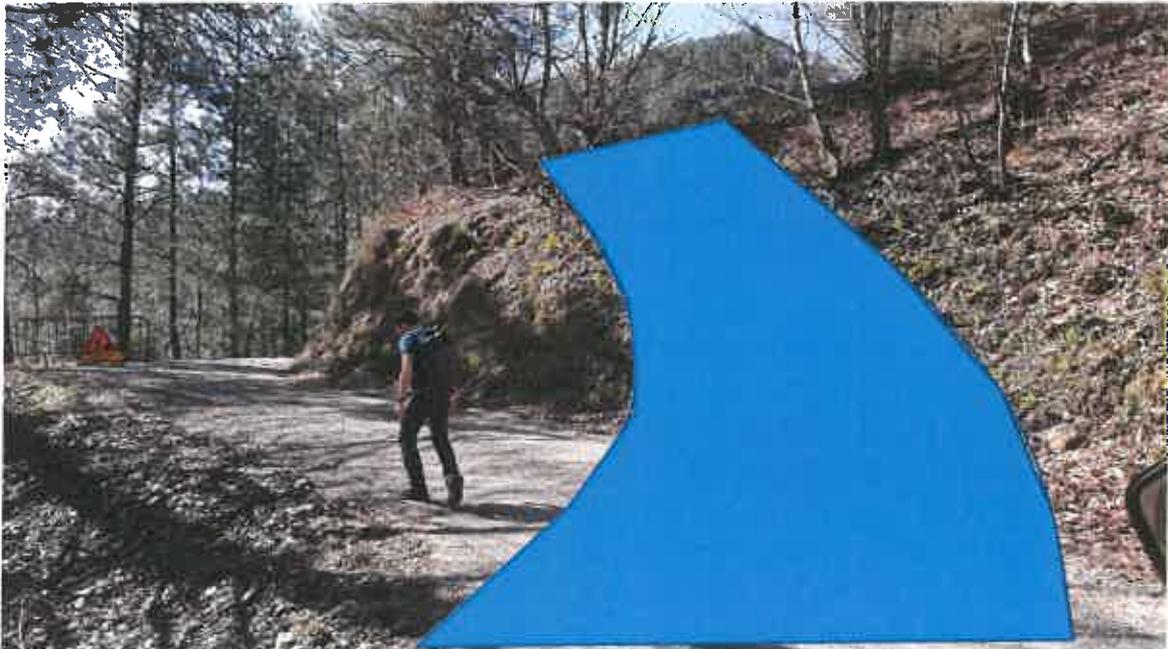
Figure 11 : Création d'une rampe en remblais pour accès à la partie haute du chemin de Perry

Cette solution, certainement moins coûteuse, consisterait à modifier le tracé de la voirie afin de stabiliser le versant par terrassements en déblais et remblais.

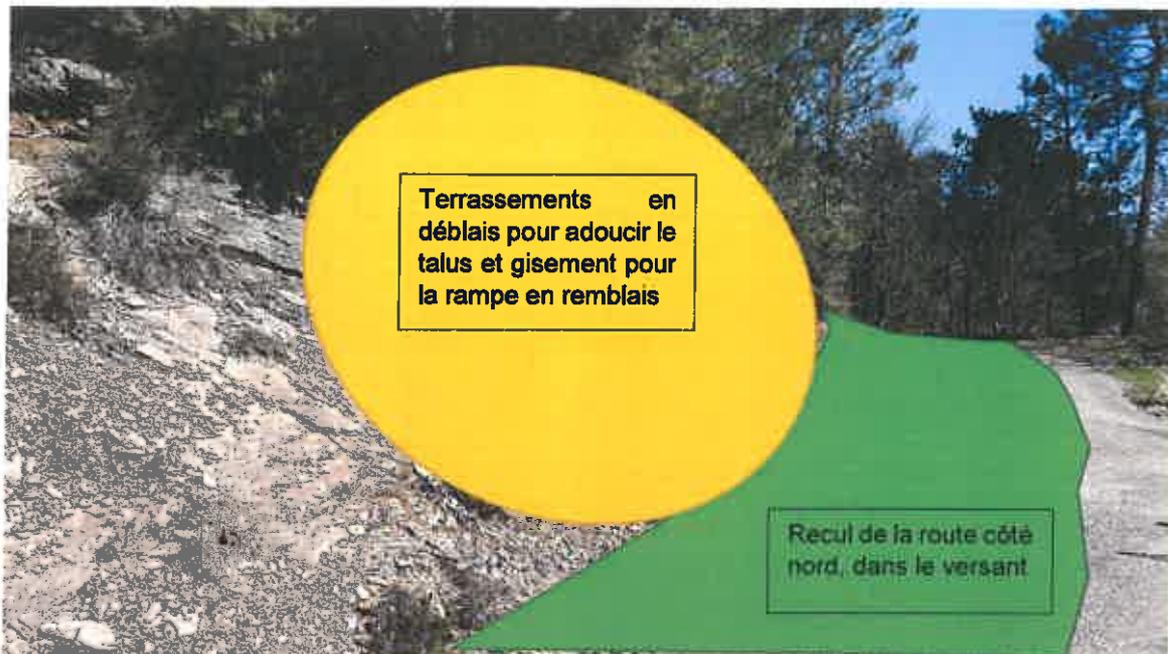
Figure 12 : Recul de la route dans le versant et terrassements en déblais

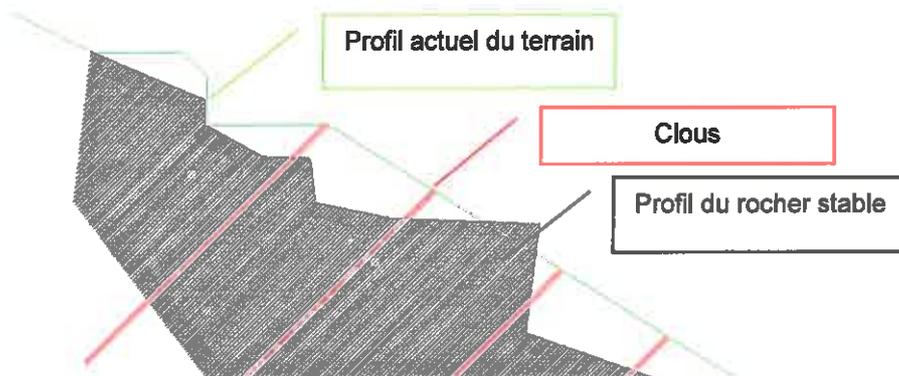
Figure 13 : Schéma de principe d'un confortement par clouage

Cette solution consiste à conforter le talus existant présentant des signes d'instabilité. Au stade actuel des études, la solution la plus adaptée semble consister en un clouage du talus : réalisation de clous en béton armé, s'ancrant dans une couche stable du versant pour maintenir le talus en court de basculement.
