Montpellier, le 3 juillet 2020

Nos réf : 2020/365DC - 20NAT90020
Vos réf :

Objet : Compte rendu de visites du 29/06/2020 et du 2/07/2020
«Assistance Technique dans le cadre de la maîtrise la combustion de l'ancien terril du Parc à Bois »

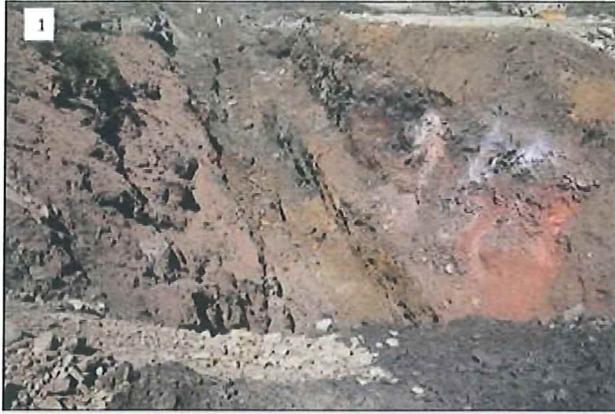
- La base du dépôt a été atteinte jusqu'à 2/3 environ du linéaire de la tranchée (photos 1, 2 et 3), dont l'extrémité Est a atteint le talus longeant l'Auzonnet : l'encerclement du foyer est donc bien avancé. Le fond de la tranchée n'a dans ce secteur (au niveau du talus de l'auzonnet) pas atteint la base des remblais.

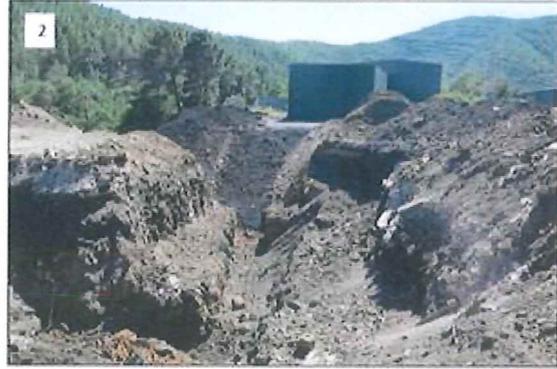
- La partie amont de la tranchée (au niveau des bâtiments) a été remblayée et la tranchée poursuivie. Compte tenu de la présence de matériaux charbonneux visibles dans la partie remblayée de la tranchée (photo 2), ANTEA prévoit un contrôle par tranchée superficielle des matériaux déversés. Il a été rappelé à l'exploitant la nécessité de mettre des remblais non combustibles en écran dans la tranchée pour isoler le foyer.
