Sous - Préfecture d'Ales

Etudes et travaux à Saint Sébastien d'Aigrefeuille et Générargues Point d'avancement

Réunion du comité de suivi et d'information du 22 juin 2017
Patrick JACQUEMIN

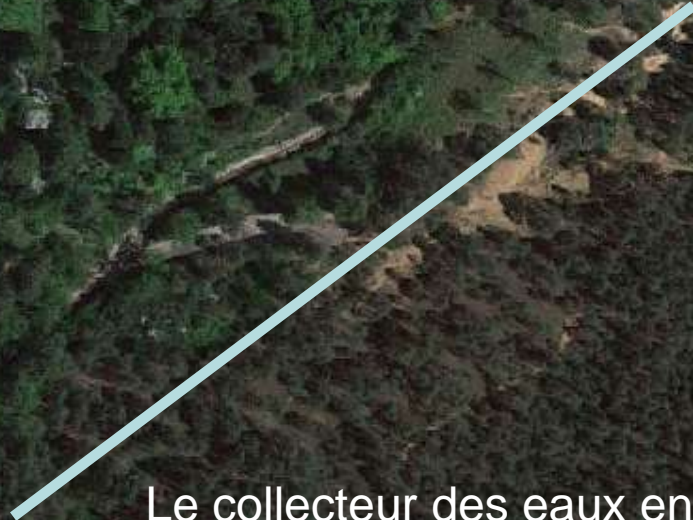
Le collecteur des eaux enterré dans les résidus est endommagé (Diamètre 80 cm – 280 m)

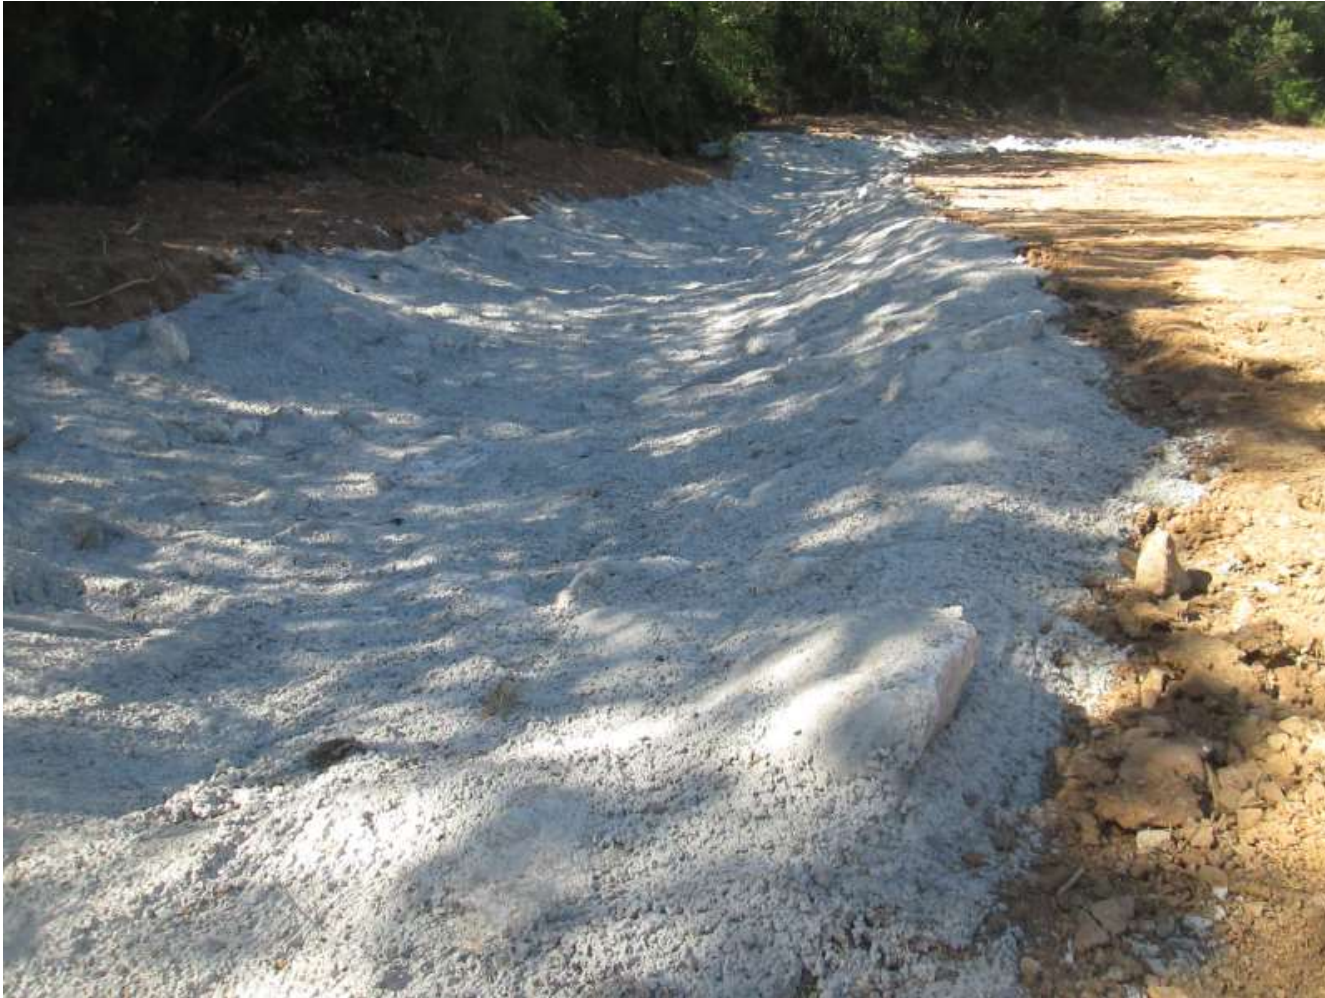
Canal ER1

Creusement dans les stériles

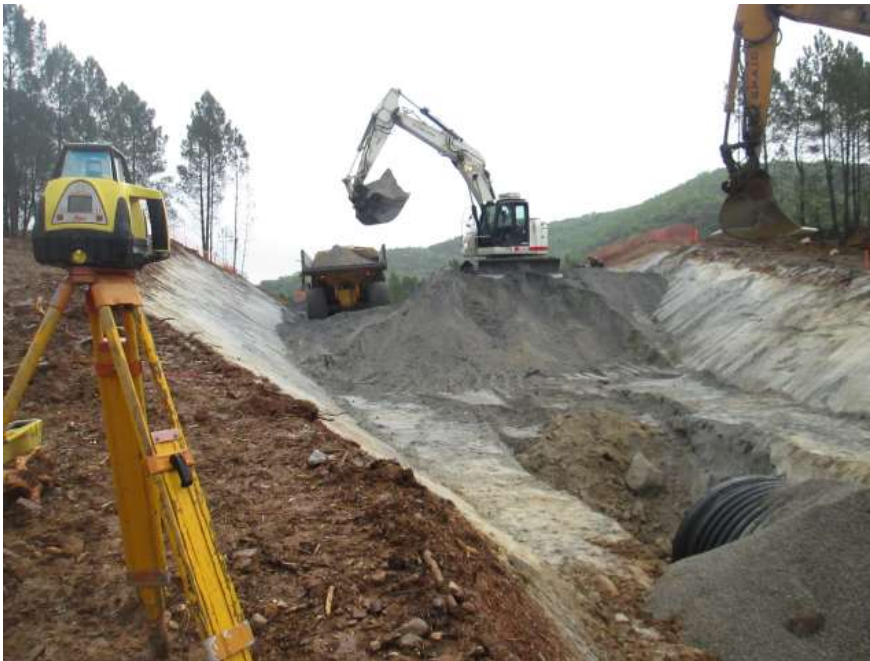
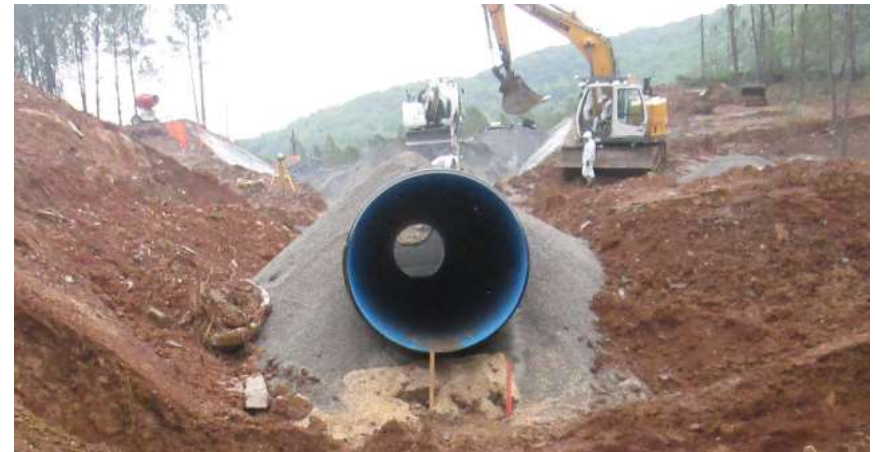
Canalisation CL2

- Modification des travaux de stabilisation de la piste 2 du fait des vibrations constatées au niveau d'une habitation,
- Drainage de l'ensemble des eaux au pied du mur: quelques petites résurgences constatées difficiles à canaliser
- Canal CL1 : présence d'une zone très humide après creusement nécessitant des compléments pour assurer la stabilité de la structure du canal.

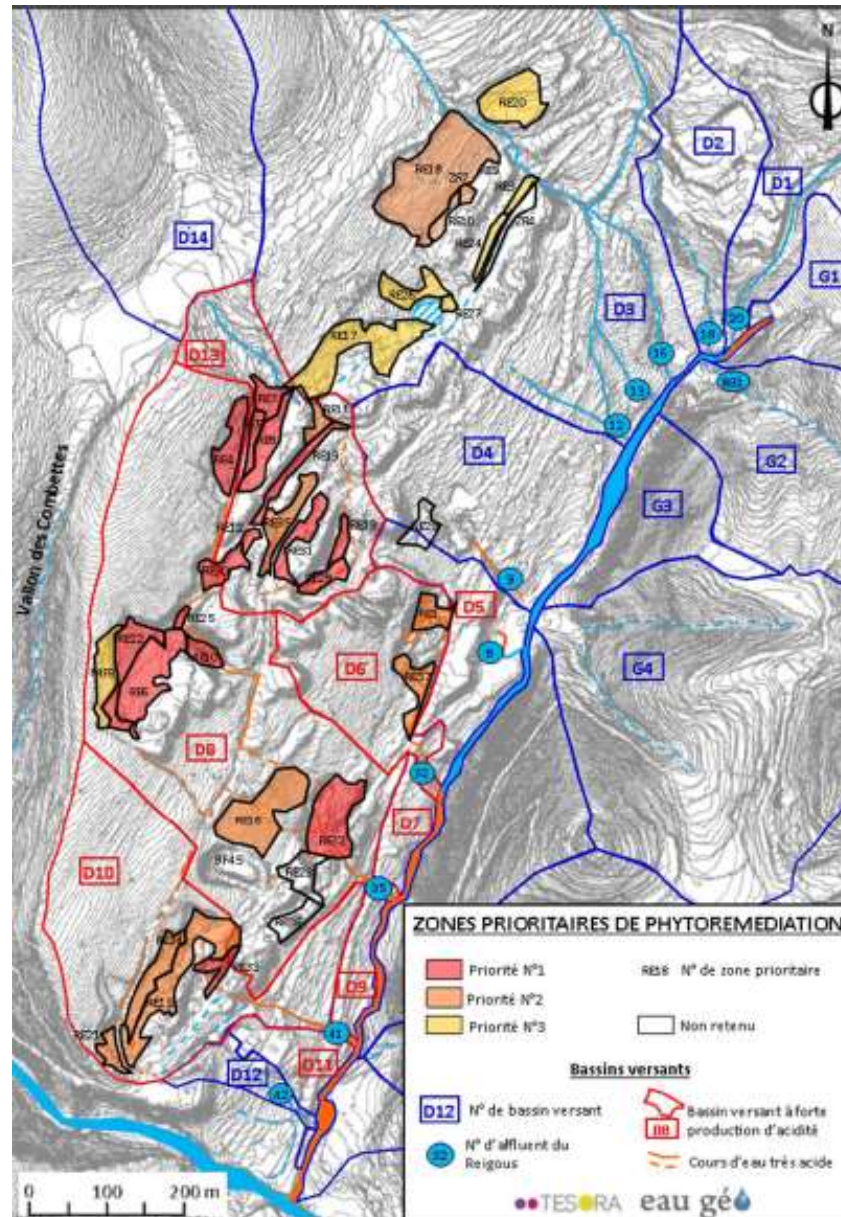
Carte des priorités (zone de la mine)

- La réhabilitation du site doit donc privilégier les actions sur les zones nues, notamment celles des 2/3 sud de l'ancienne mine.
- Le diagnostic a conduit à proposer des zones prioritaires pour une action correctrice, qui occupent une surface totale voisine de 9,1 ha, dont 3.3 ha en priorité N°1 et 4 ha en priorité N°2.
