MAIRIE DE LIRAC

# Zonage du risque d'inondation à l'échelle communale de Lirac

## Rapport de Phase 1 : Etude du risque historique

Septembre 2013

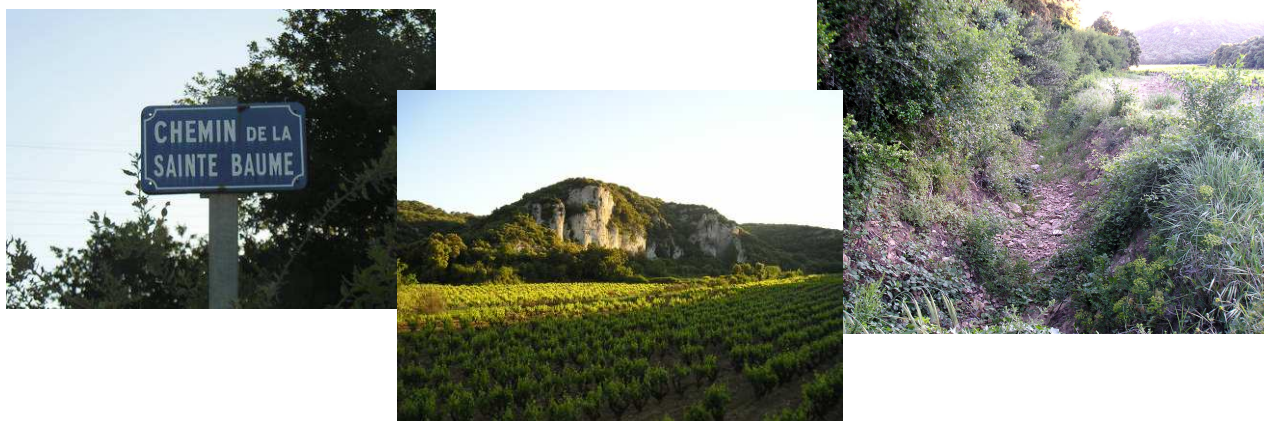
Illustration 4 : Le Nizon dans sa partie amont (sous BV 1)

**Le sous-bassin 1** reprend la partie amont du Nizon jusqu'au lotissement de Valdenafret en bordure de la RD26. Le Nizon prend sa source dans le relief encaissé du massif calcaire de la Grande Montagne. Dans sa partie amont, le Nizon ne représente encore qu'un cours d'eau non pérenne.

Toute la vallée est plantée de vignobles. Les flancs de la montagne sont couverts d'une végétation arbustive dense. Lors d'épisodes pluvieux, le cours du Nizon s'alimente de tous les petits talwegs drainant les flancs des massifs alentours. Le plus importants d'entre eux est représenté par celui de la Combe de Vaumasque. Nombre de ces vallats sont également alimentés par des résurgences.

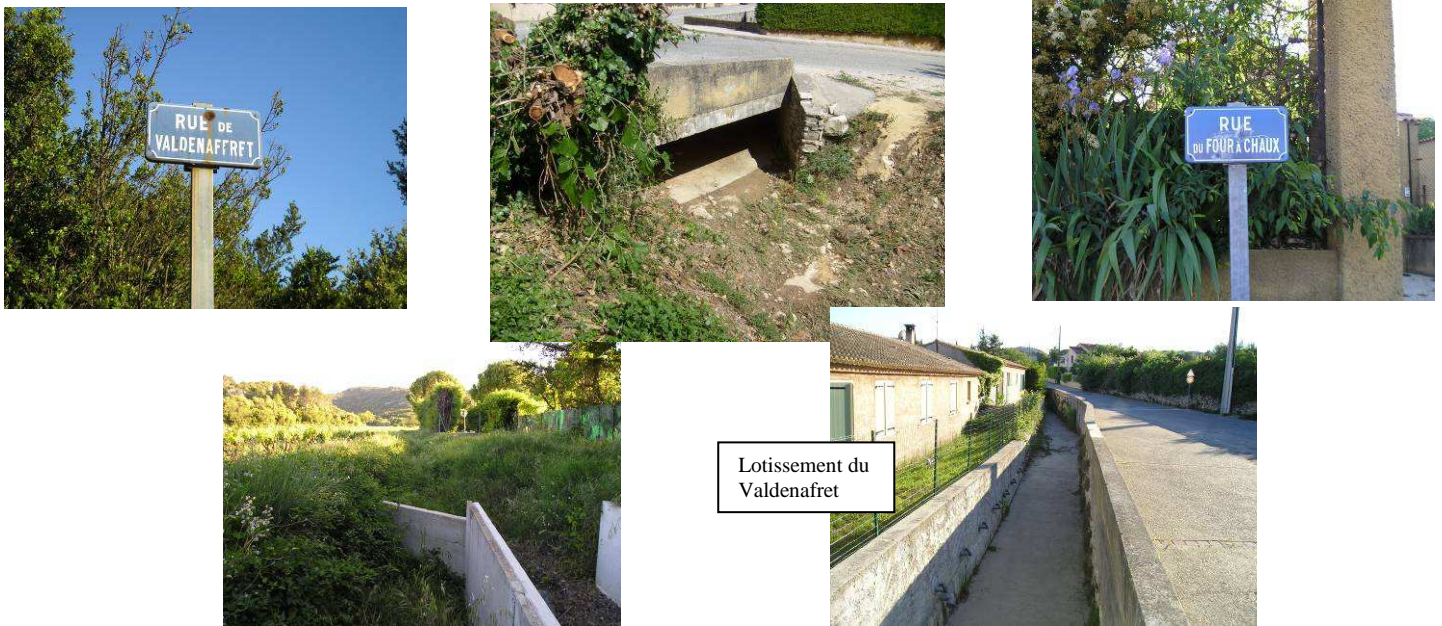
Illustration 5 : Le Nizon à l'amont et en bordure du lotissement du Valdenafret (sous BV 1)

Au droit de la rue du Four à Chaux, le Nizon passe sous un dalot avant de continuer son cours dans un canal bétonné à ciel ouvert jusqu'à la RD26.

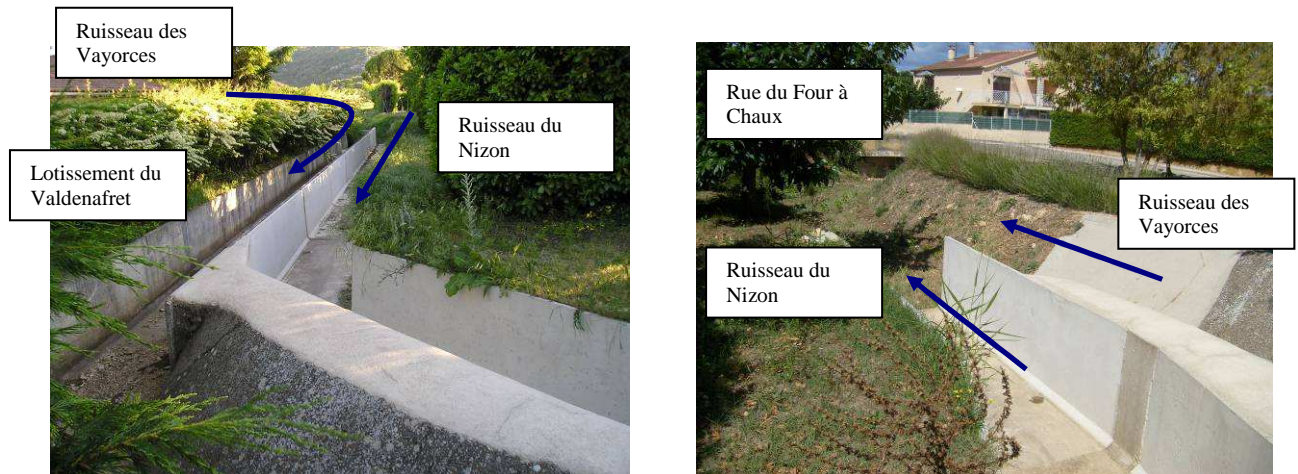
**Illustration 7 : Confluence du ruisseau des Vayorces avec le lit du Nizon au droit du lotissement du Valdenafret (sous BV 2)**

A cet endroit, le lit du ruisseau des Vayorces est canalisé au sein d'un chenal bétonné de section avoisinant le mètre carré. Il s'écoule sur une cinquantaine de mètres en parallèle du lit du Nizon, lui-même récemment canalisé dans une structure en béton. Cet aménagement a été réalisé après la crue de 2002. L'objectif de ces travaux était de permettre un meilleur écoulement des deux cours d'eau à leur confluence. Ils se rejoignent au niveau de la rue du Four à Chaux.

Ces infrastructures constituent une déviation des cours d'eau visant à éviter la traversée par les crues du lotissement résidentiel du Valdenafret situé sur l'ancien lit du Nizon, en amont de la D26.

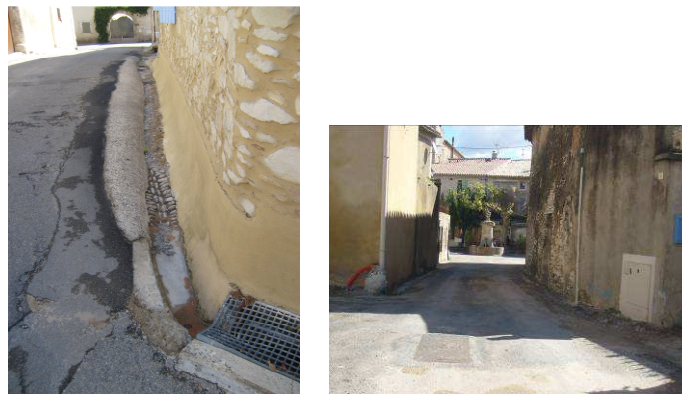
**Illustration 8 : Vues du centre du village rue Baron Leroy (sous BV 3)**

**Le sous bassin 3** représente la zone drainée au droit du village depuis les hauteurs du lieu-dit « Le champ Frigoulou » jusqu'à la RD26 sur son tronçon compris entre le lavoir et la mairie. Il s'agit d'un habitat fortement urbanisé dont les voiries représentent les principaux axes d'écoulement.

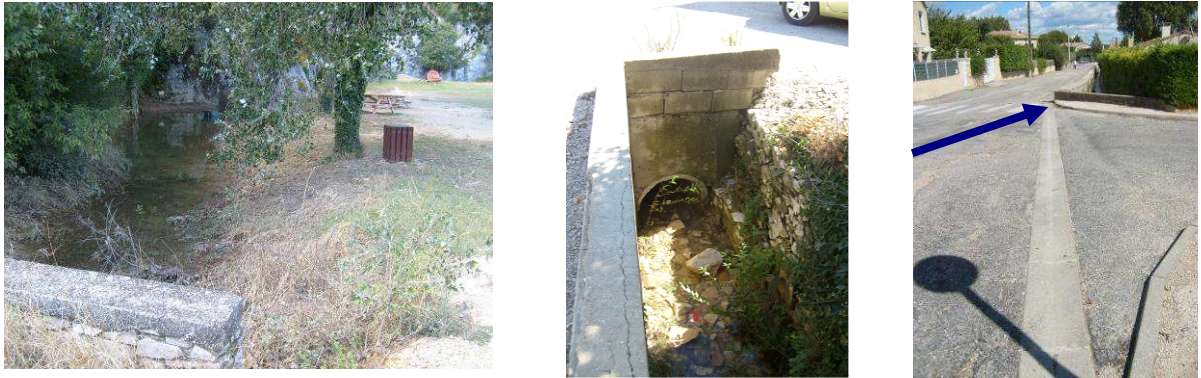
Illustration 9 : Résurgence au lieu-dit Four à Chaux (sous BV 3)

Les eaux drainées par ce bassin versant rejoignent le cours du Nizon au droit du lavoir. On notera par ailleurs, qu'une partie des eaux de pluies tombées sur ce bassin s'infiltrent dans le relief karstique et ressortent au niveau d'une résurgence observée au droit de la plaine de jeu, au lieu-dit le Four à Chaux. Les eaux s'écoulent dans un fossé, traversent la rue du Four à Chaux par le biais d'une canalisation enterrée de diamètre 500 mm avant de rejoindre le cours du Nizon.

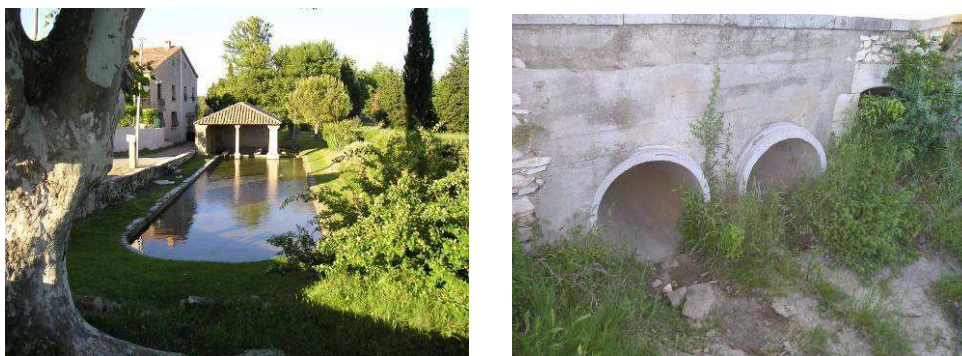
Illustration 10 : Passage du Nizon sous la RD26 au droit du lavoir (sous BV 4)

La traversée de la RD26 s'effectue via deux buses de diamètre 1000 mm. Le franchissement de la voirie s'accompagne d'une chute hydraulique de plus d'un mètre. Un fort creusement du lit s'observe au niveau du lavoir.

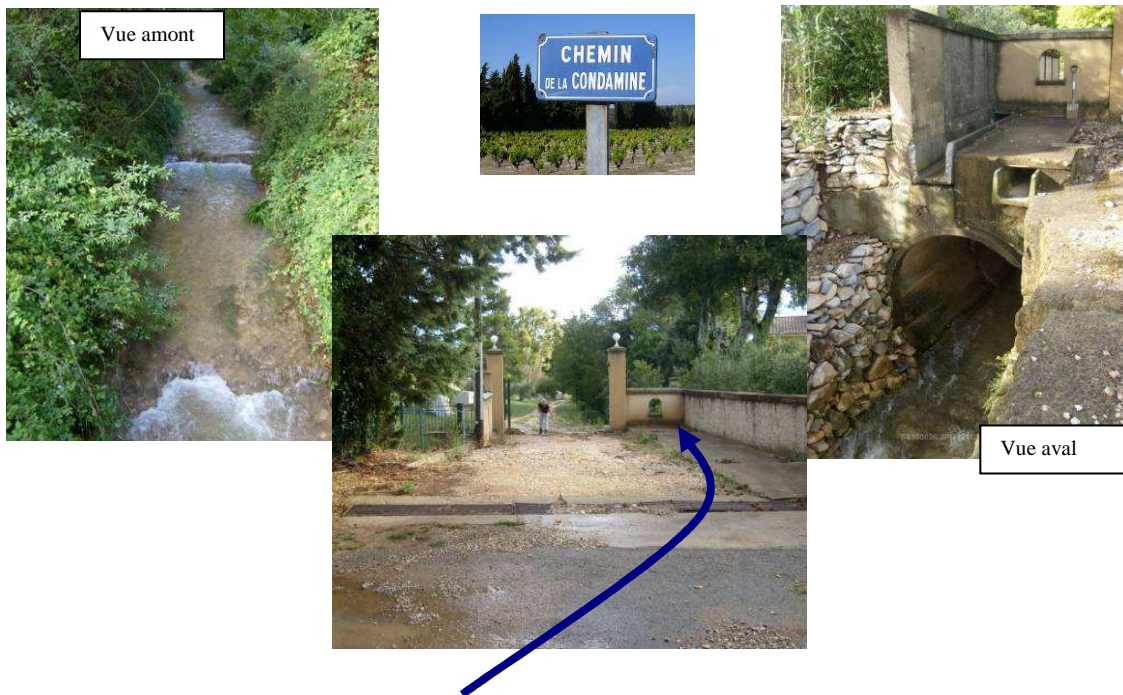
**Illustration 12 : Cours du Nizon au droit de sa traversée sous le chemin de la Condamine (sous BV 4)**

Au droit du chemin de la Condamine, le cours du Nizon est busé. Son cours a été dévié à cet endroit afin de permettre la construction d'un portail d'entrée.

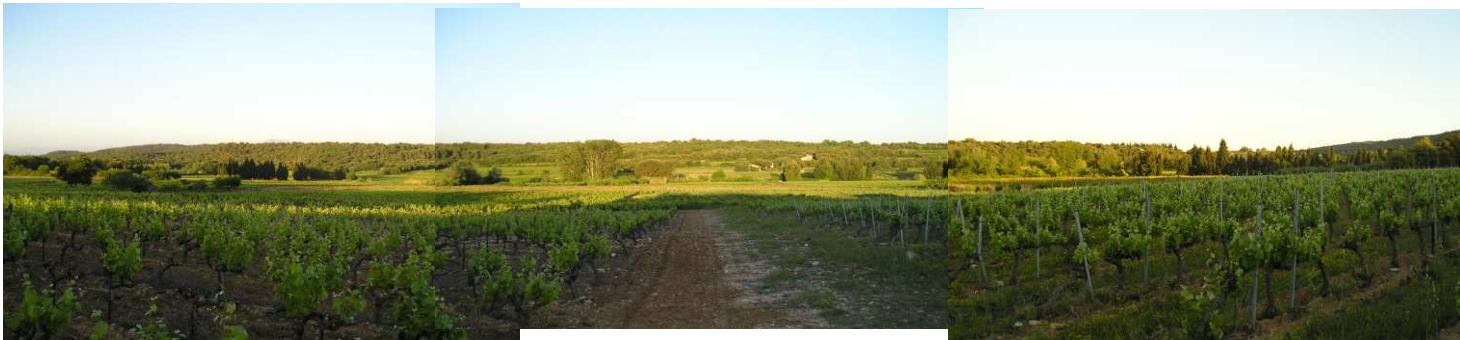
Illustration 13 : Plaine du Nizon (sous BV 6)

**Les sous-bassins 5 et 7 :** Du village de Lirac aux limites est de la commune, la pente s'affaiblit et le lit majeur s'élargit, limité de façon nette par les talus des terrasses. Le Nizon s'écoule ainsi au sein d'une plaine alluviale rectiligne, de largeur variant de 200 à 400 mètres. Cette dernière est caractérisée par un lit moyen peu encaissé et un lit majeur dont les extrémités latérales remontent en pente douce vers les unités encaissantes, constituées de terrasses.

Les berges du Nizon sont couvertes d'une ripisylve dense ralentissant les écoulements en crue. Son lit majeur est largement occupé par des vignobles.

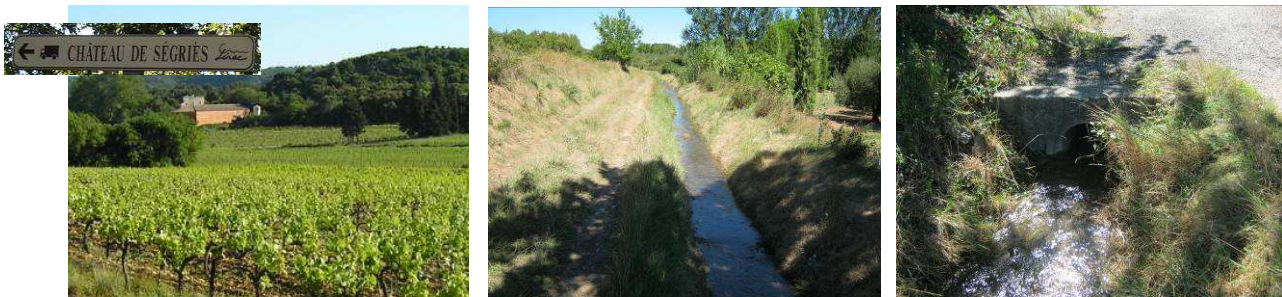
Illustration 14 : Ecoulement du Chantegrillet en bordure du chemin des Mouillères – quartier Ségries (sous BV 5)

Il est alimenté sur son parcours par les rejets des eaux pluviales des quartiers qu'il traverse. Dans ce secteur, son lit a été fortement rectifié en forme de fossé ou de caniveau tracé au gré des limites parcellaires, et fortement sous-dimensionné.

Il longe dans un premier temps le chemin des Mouillères, pour partie à l'air libre, pour partie en enterré. Il prend ensuite la direction du cimetière qu'il rejoint après avoir traversé le chemin du Chantegrillet et la RD26.

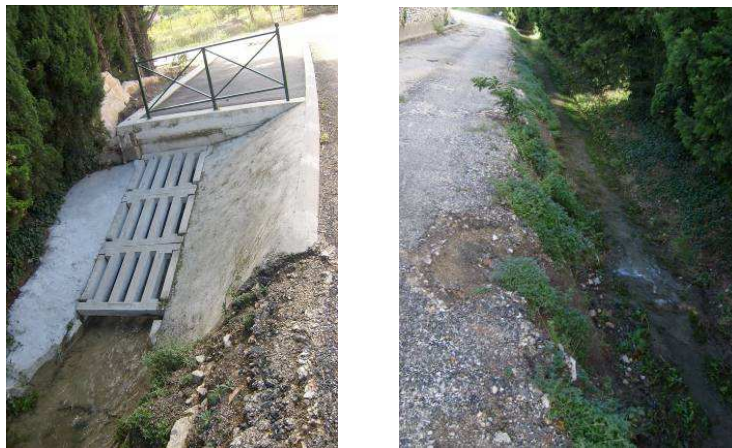
Illustration 16 : Traversée de la RD26 par le Chantegrillet au droit du cimetière (sous BV 5)

Il traverse la RD26 au droit du cimetière. Il s'écoule ensuite à travers les vignobles pour rejoindre le cours du Nizon en rive gauche à une altitude de 96 m.

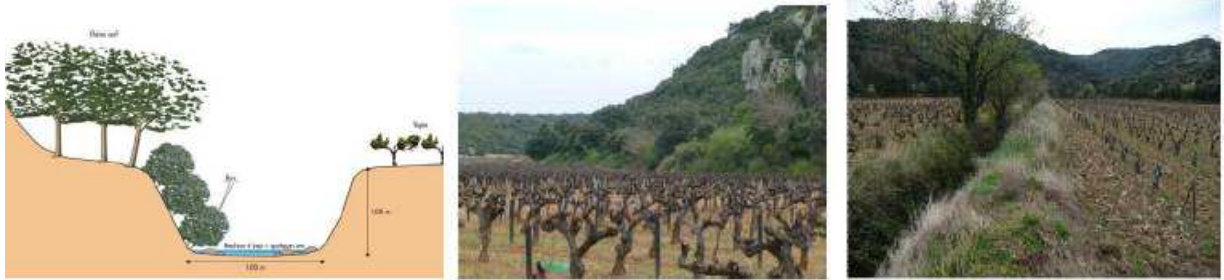
<b>Déséquilibre lié aux actions anthropiques</b>	
Chenalisation	La chenalisation concerne principalement la partie aval avec environ 500 m de linéaire de berge bordé de merlon d'une hauteur moyenne de 50 cm pour protéger les vignes contre le débordement.
Recalibrage et curage	Les merlons sont issus de produits de curages du lit. Des actions de curage ponctuel sont effectuées individuellement par certains agriculteurs pour améliorer les écoulements et limiter les débordements dans les vignes.
Pont et ponceau	Le busage n°1 semble insuffisamment dimensionné et pourrait favoriser les débordements dans les parcelles.
Gestion de la végétation	La végétation est coupée pour les riverains pour favoriser les écoulements, limiter la formation d'embâcles.
<b>Enjeux</b>	
Agricole	Les enjeux sont principalement agricoles avec des parcelles situées en zone AOC cru de Lirac.
<b>Profils en travers type et photographie</b>

<p>Le diagramme de profil en travers type à gauche illustre une section transversale d'un terrain avec une berge à gauche et une parcelle agricole à droite. Des arbres sont représentés sur la berge. Des dimensions sont indiquées : 100 m pour la largeur de la parcelle et 100 cm pour la hauteur du merlon. À droite, deux photographies montrent des vignes en culture dans un paysage rural, avec des berges et des champs adjacents.</p>

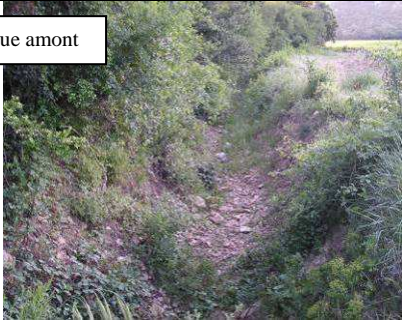
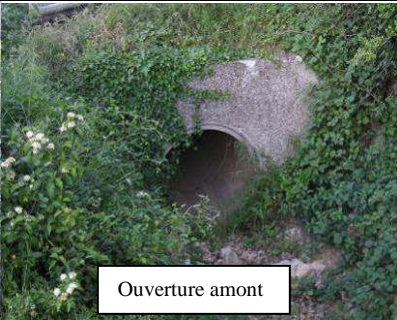
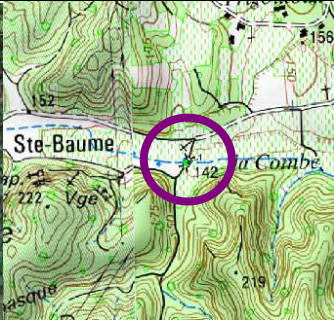
<b>N° ouvrage</b>	1	<b>Cours d'eau</b>	Nizon
<b>Localisation Lambert 93</b>	X : 834 550 m – Y : 6 327 050 m		
<b>Descriptif</b>	Buse permettant l'écoulement du Nizon sous le chemin communal de Vaumasque, au lieu-dit la Sainte Baume		
<b>Dimensions</b>	Diamètre 500 mm		
<b>Problématique observée</b>	Son dimensionnement peut être limitant en cas de crue et engendrer des débordements		
<div style="display: flex; align-items: center;"> <div style="border: 1px solid black; padding: 2px; margin-right: 5px;">Vue amont</div>

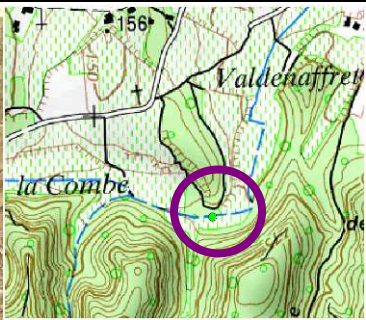
</div>			
<b>N° ouvrage</b>	1a	<b>Cours d'eau</b>	Nizon
<b>Localisation Lambert 93</b>	X : 835 106 m – Y : 6 326 975 m		
<b>Descriptif</b>	Buse permettant l'écoulement du Nizon sous chemin agricole d'accès aux parcelles		
<b>Dimensions</b>	Diamètre 500 mm		
<b>Problématique observée</b>	Son dimensionnement peut être limitant en cas de crue et engendrer des débordements

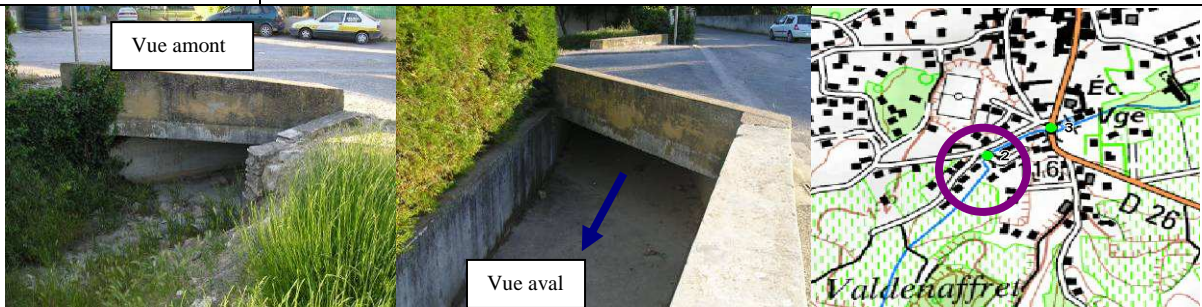
<b>N° ouvrage</b>	2	<b>Cours d'eau</b>	Nizon
<b>Localisation Lambert 93</b>	X : 835 380 m – Y : 6 327 560 m		
<b>Descriptif</b>	Dalot béton aménagé sous la rue du Four à Chaux		
<b>Dimensions</b>	Largeur : 2,7 m – Hauteur : 1,0 m		
<b>Problématique observée</b>

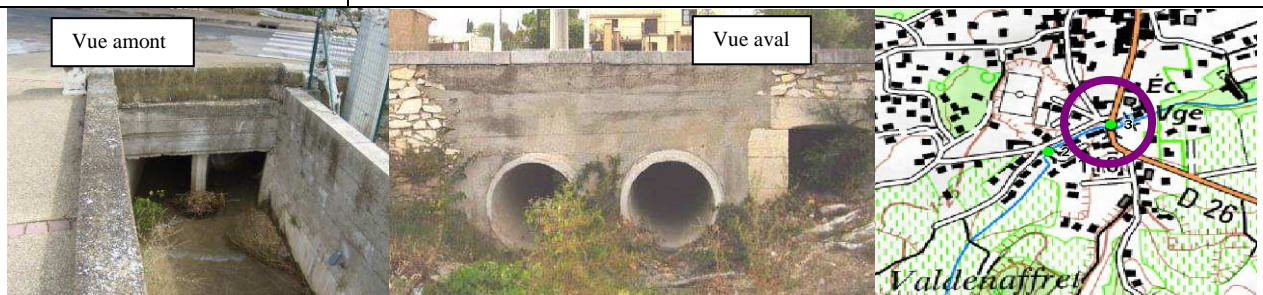
<b>N° ouvrage</b>	3	<b>Cours d'eau</b>	Nizon
<b>Localisation Lambert 93</b>	X : 835 480 m – Y : 6 327 620 m		
<b>Descriptif</b>	Deux buses béton aménagées sous la RD26 au droit du lavoir.		
<b>Dimensions</b>	Diamètre : 2 x 900 mm		
<b>Problématique observée</b>	Cet ouvrage semble poser problème en termes de dimensionnement. Des restrictions à l'écoulement des eaux en cas de crue pourraient être responsables de remontées d'eau à l'amont.

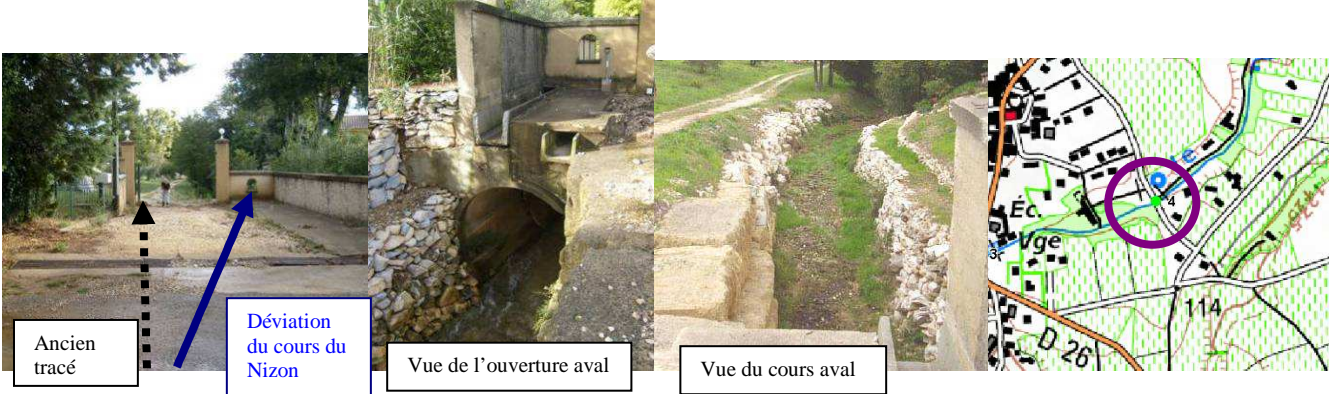
<b>N° ouvrage</b>	4	<b>Cours d'eau</b>	Nizon
<b>Localisation Lambert 93</b>	X : 835 800 m – Y : 6 327 710 m		
<b>Descriptif</b>	Buse passant sous la route de la Condamine.		
<b>Dimensions</b>	Diamètre : 2000 mm		
<b>Problématique observée</b>	<p>Au droit du chemin de la Condamine, le cours du Nizon est busé. Son cours a été dévié à cet endroit afin de permettre la construction d'un portail d'entrée.</p> <p>Cet ouvrage semble poser problème en termes de dimensionnement. Des restrictions à l'écoulement des eaux en cas de crue pourraient être responsables de remontées d'eau à l'amont.</p> <p>Par ailleurs, lors des dernières crues, des inondations par surverses ont été observées et les aménagements en protection de berges à l'aval ont été emportés.</p>

<p>The composite image consists of four parts: 1) A photograph of the old river course with a dashed arrow pointing to it labeled 'Ancien tracé'. 2) A photograph of the deviation of the Nizon river with a blue arrow pointing to it labeled 'Déviation du cours du Nizon'. 3) A photograph of the culvert structure from an 'aval' (downstream) perspective labeled 'Vue de l'ouverture aval'. 4) A topographic map showing the location of the culvert on the Nizon river, circled in purple, with labels for 'Éc', 'Vge', 'D 26', and '114'.</p>

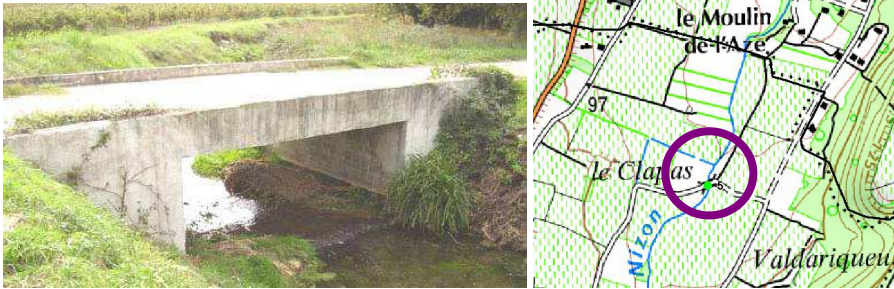
<b>N° ouvrage</b>	5	<b>Cours d'eau</b>	Nizon
<b>Localisation Lambert 93</b>	X : 836 260 m – Y : 6 328 430 m		
<b>Descriptif</b>	Pont cadre enjambant le cours du Nizon au droit du chemin de Sauzier, au lieu dit « Le Clapas »		
<b>Dimensions</b>	Largeur : 4 m – Hauteur : 1,5 m		
<b>Problématique observée</b>	Il ne semble pas que ce pont pose problème en termes d'écoulement

<p>The composite image consists of two parts: 1) A photograph of the concrete bridge structure over the Nizon river. 2) A topographic map showing the location of the bridge on the Nizon river, circled in purple, with labels for 'le Moulin de l'Aze', '97', 'Le Clapas', 'NIZON', and 'Valdariqueu'.</p>

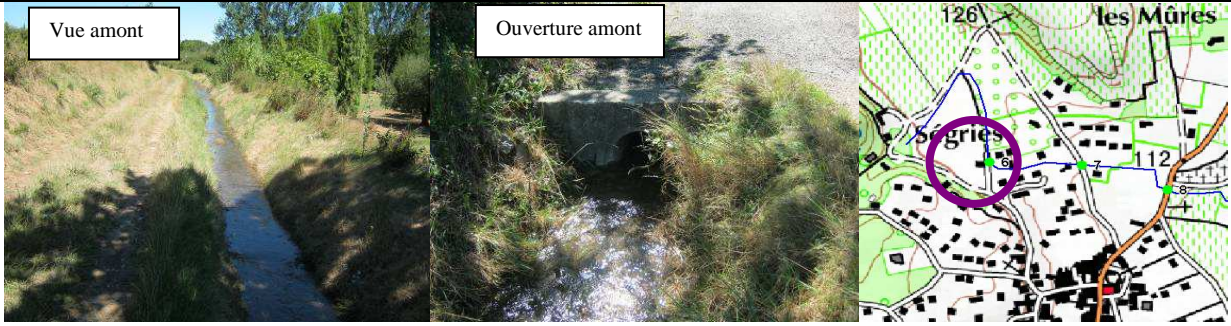
<b>N° ouvrage</b>	6	<b>Cours d'eau</b>	Chantegrillet
<b>Localisation Lambert 93</b>	X : 835 320 m – Y : 6 328 140 m		
<b>Descriptif</b>	Buse enterrée au droit du chemin des Mouillères		
<b>Dimensions</b>	Diamètre : 500 mm		
<b>Problématique observée</b>	Une cinquantaine de mètres avant le croisement du chemin des Mouillères et le chemin de la Grange, le Chantegrillet passe en conduite enterrée. Il semblerait que la capacité de la buse soit insuffisante en cas de grosse pluie, ce qui engendre des inondations dans les maisons situées en contre-bas du chemin.

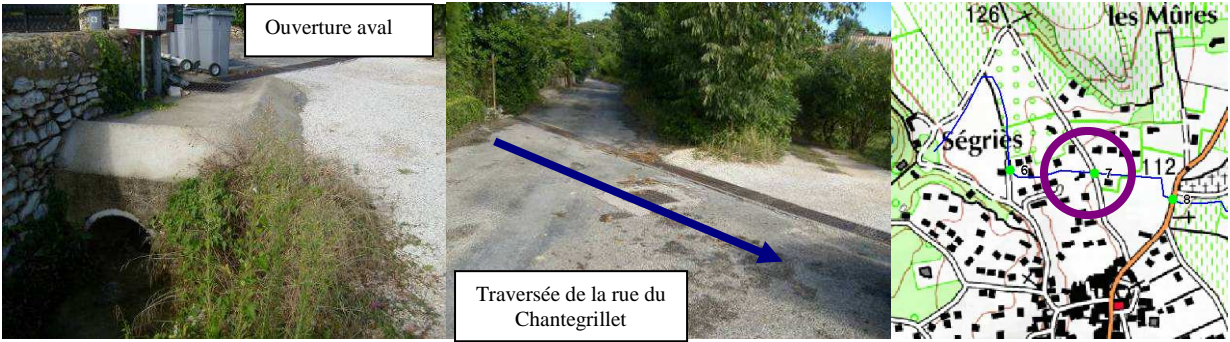
<b>N° ouvrage</b>	7	<b>Cours d'eau</b>	Chantegrillet
<b>Localisation Lambert 93</b>	X : 835 490 m – Y : 6 328 130 m		
<b>Descriptif</b>	Buse enterrée au droit du chemin de Chantegrillet		
<b>Dimensions</b>	Diamètre : 600 mm		
<b>Problématique observée</b>

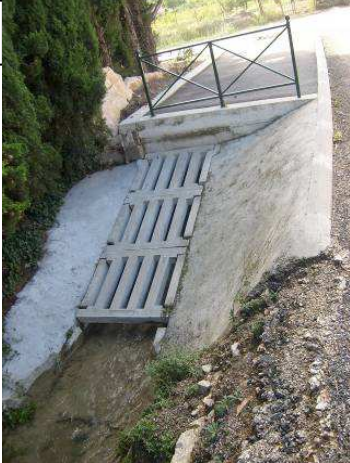
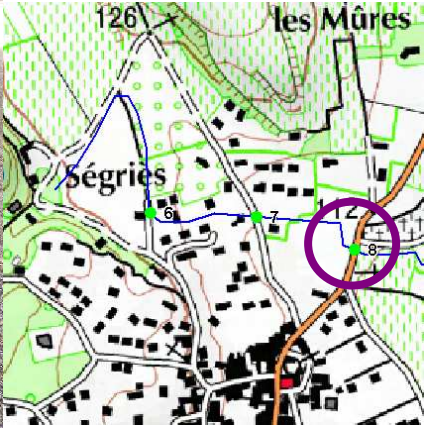
<b>N° ouvrage</b>	8	<b>Cours d'eau</b>	Chantegrillet
<b>Localisation Lambert 93</b>	X : 835 650 m – Y : 6 328 080 m		
<b>Descriptif</b>	Buse enterrée sous la RD26 au droit du cimetière		
<b>Dimensions</b>	Diamètre : 800 mm		
<b>Problématique observée</b>			
<div style="display: flex; justify-content: space-between; align-items: center;"> <div style="border: 1px solid black; padding: 5px; margin-bottom: 10px;">Traversée de la RD26</div>

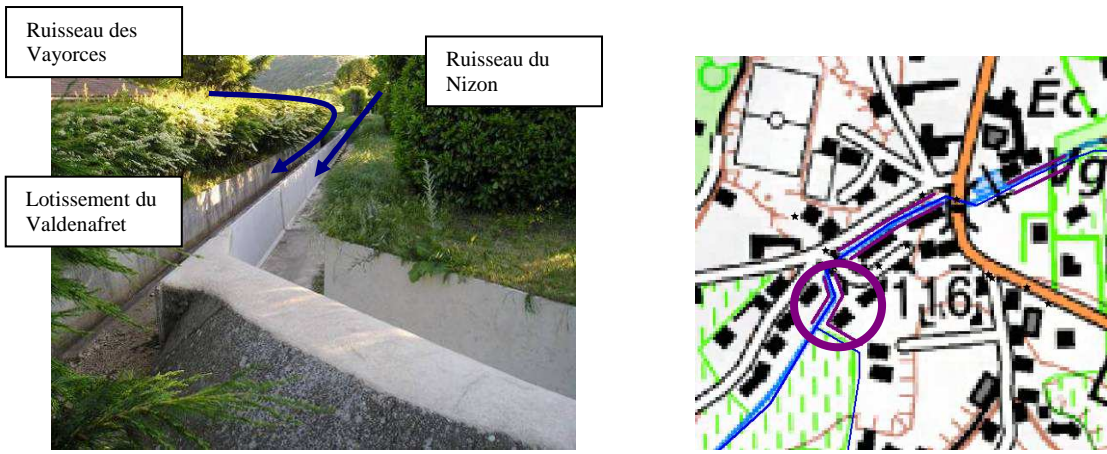
<b>N° ouvrage</b>	1	<b>Cours d'eau</b>	Nizon
<b>Localisation Lambert 93</b>	X : 835 380 m – Y : 6 327 532 m		
<b>Descriptif</b>	Chenal bétonné canalisant le cours du ruisseau des Vayorces en amont du lotissement du Valdenafret. Il s'écoule sur une centaine de mètres en parallèle du cours du Nizon, également canalisé dans une structure en béton		
<b>Dimensions</b>	1 m x 1 m sur une longueur d'une centaine de mètres		
<b>Problématique observée</b>

<p>La photographie à gauche illustre le canal en béton qui canalisent le ruisseau des Vayorces (à gauche) et le ruisseau du Nizon (à droite) en amont du lotissement du Valdenafret. Des flèches bleues indiquent le sens de l'écoulement. Le plan à droite est une carte topographique montrant le tracé du canal (en bleu) et du ruisseau du Nizon (en orange) à proximité d'un lotissement (numéro 116).</p>			
<b>N° ouvrage</b>	2	<b>Cours d'eau</b>	Nizon
<b>Localisation Lambert 93</b>	X : 835 425 m – Y : 6 327 595 m

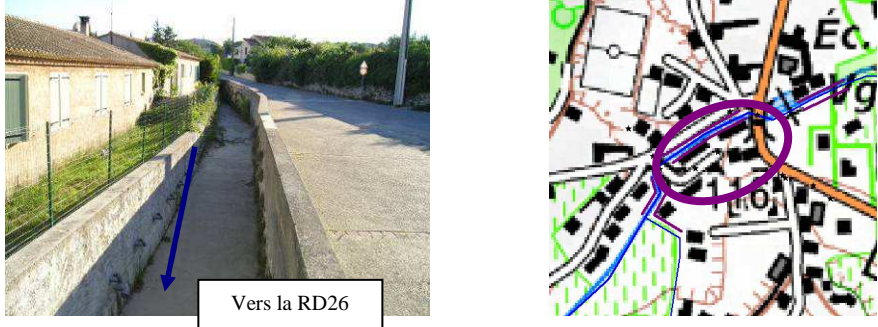
<b>Descriptif</b>	Canal bétonné à ciel ouvert, longeant la rue du Four à Chaux jusqu'à la RD26.		
<b>Dimensions</b>	2 m de large pour une hauteur variant de 1 m à 1,5 m sur une longueur d'une centaine de mètres		
<b>Problématique observée</b>

<p>La photographie à gauche montre un canal en béton à ciel ouvert qui longe une rue résidentielle jusqu'à la RD26. Une flèche bleue indique le sens de l'écoulement. Le plan à droite est une carte topographique montrant le tracé du canal (en bleu) et du ruisseau du Nizon (en orange) à proximité d'un lotissement (numéro 116).</p>

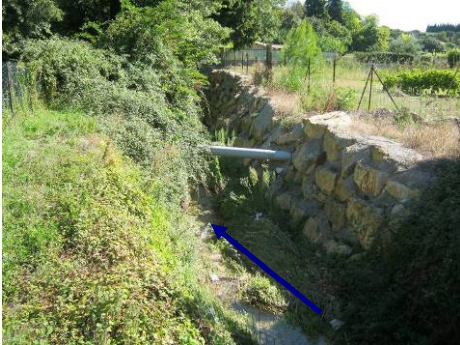
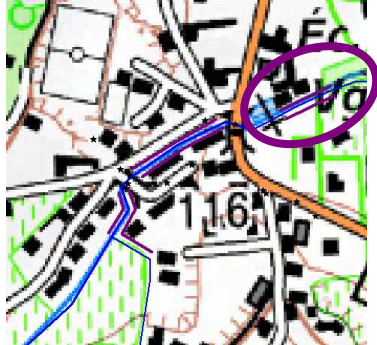
N° ouvrage	3	Cours d'eau	Nizon
Localisation Lambert 93	X : 835 425 m – Y : 6 327 595 m		
Descriptif	Enrochements bétonnés en rive droite		
Dimensions	Une centaine de mètres de long		
Problématique observée	<ul style="list-style-type: none"> <li>◇ renardage derrière les blocs,</li> <li>◇ affaissement du pied de protections menacé par l'enfoncement du lit,</li> <li>◇ érosion de berges à chaque extrémité des enrochements</li> </ul> <p>L'éboulement de ces enrochements dans le lit peut présenter des risques graves d'inondation et d'érosion par débordement latéral.</p>

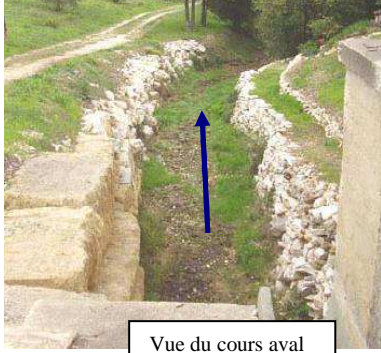
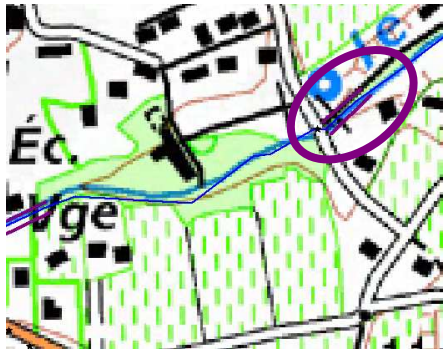
N° ouvrage	4	Cours d'eau	Nizon
Localisation Lambert 93	X : 835 823 m – Y : 6 327 730 m		
Descriptif	Enrochements bétonnés en rives gauche et droite		
Dimensions	Une cinquantaine de mètres de long		
Problématique observée

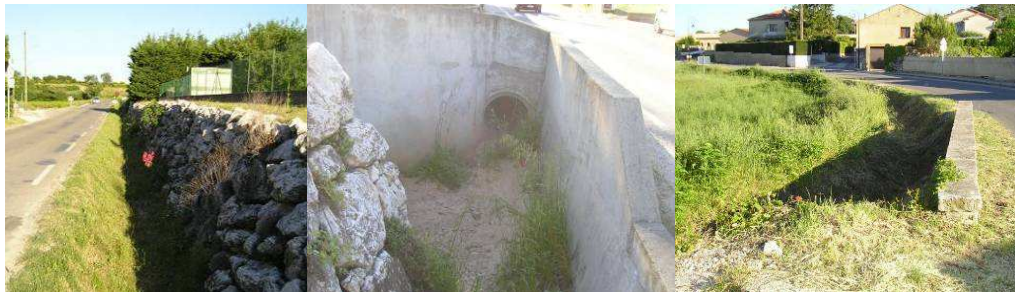
#### Tronçon de la route de Tavel jusqu'au lavoir

Sur ce tronçon, le principal réseau de collecte prend la forme d'un fossé à ciel ouvert aménagé en bord de route.

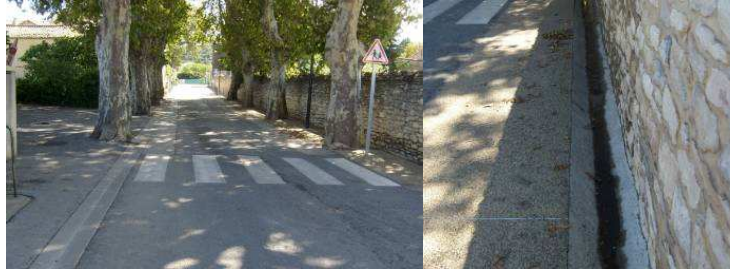
**Tronçon Mairie – lavoir**

Sur ce tronçon, le réseau pluvial se limite à un simple caniveau en bord de chaussée qui amène les eaux de ruissellement vers le Nizon.

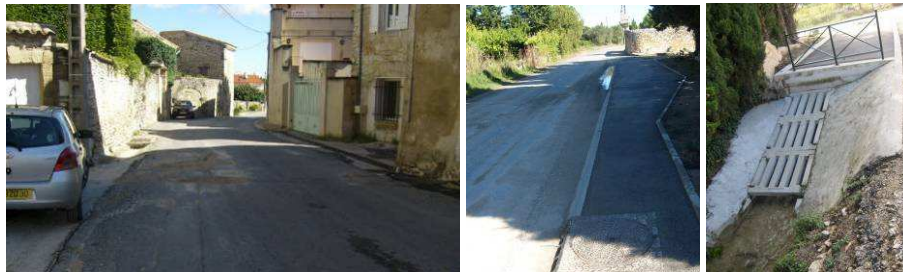
**Tronçon Mairie – cimetière**

Sur ce tronçon, le réseau pluvial est enterré. Il se rejette dans le lit du Chantegrillet au droit du cimetière.

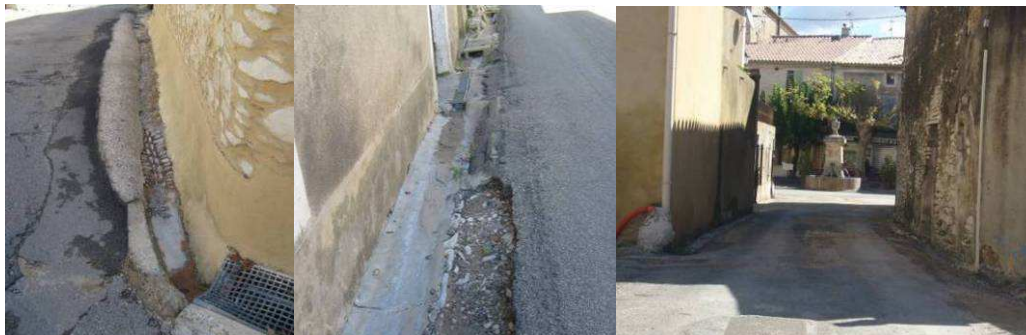
Les rues du Portail, de l'Aspic, Montée des Casaledes et rue Baron Le Roy disposent de caniveau en bord de voiries. Ceux-ci sont toutefois souvent en mauvais état et ne sont pas dimensionnés pour collecter des pluies de grande intensité. L'axe de collecte principal des eaux de ruissellement devient ainsi la voirie.

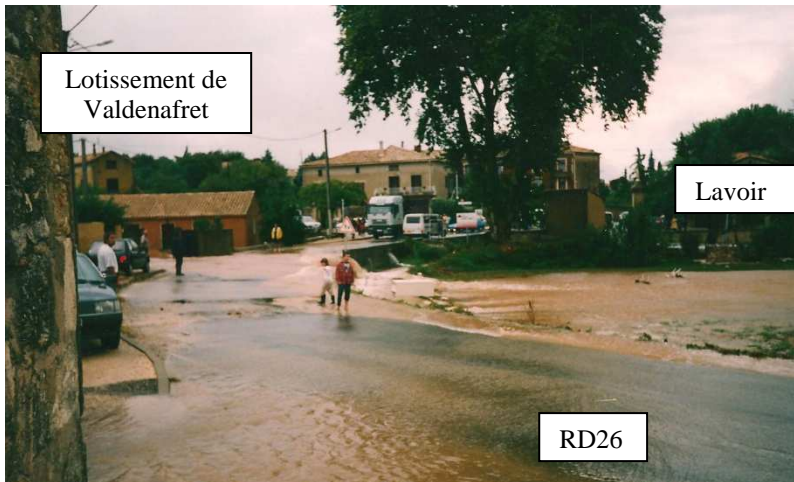
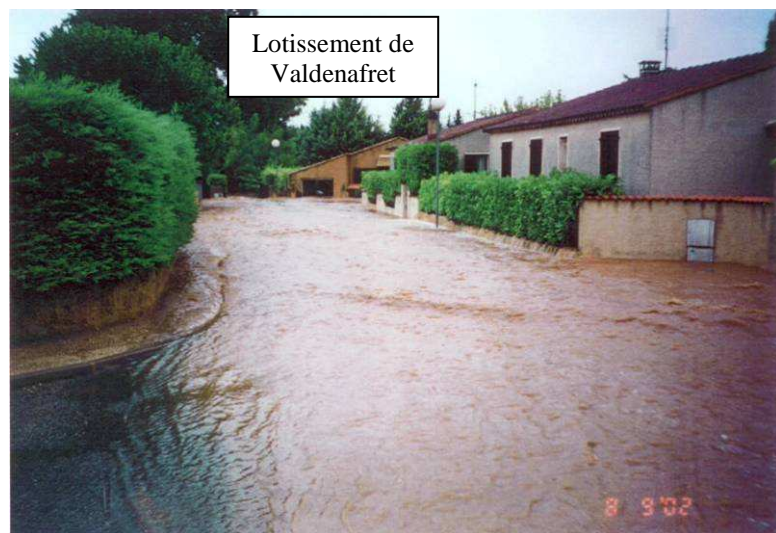
**Illustration 20 : Illustration des inondations de septembre 2002 au niveau de la RD26 et du lotissement de Valdenafret (source : riverains, 2002)**

Les photos suivantes illustrent l'ampleur des dommages causés en 2002.
