A la demande de CEBTP, nous avons réalisé les imageries de parois de 5 sondages implantés sur le barrage des Cambous, situé sur la commune de Sainte Cécile d'Andorge (30).

Annexe 2 : Imagerie de paroi des sondage SC1, SC2, SC3, SC4 et SC5

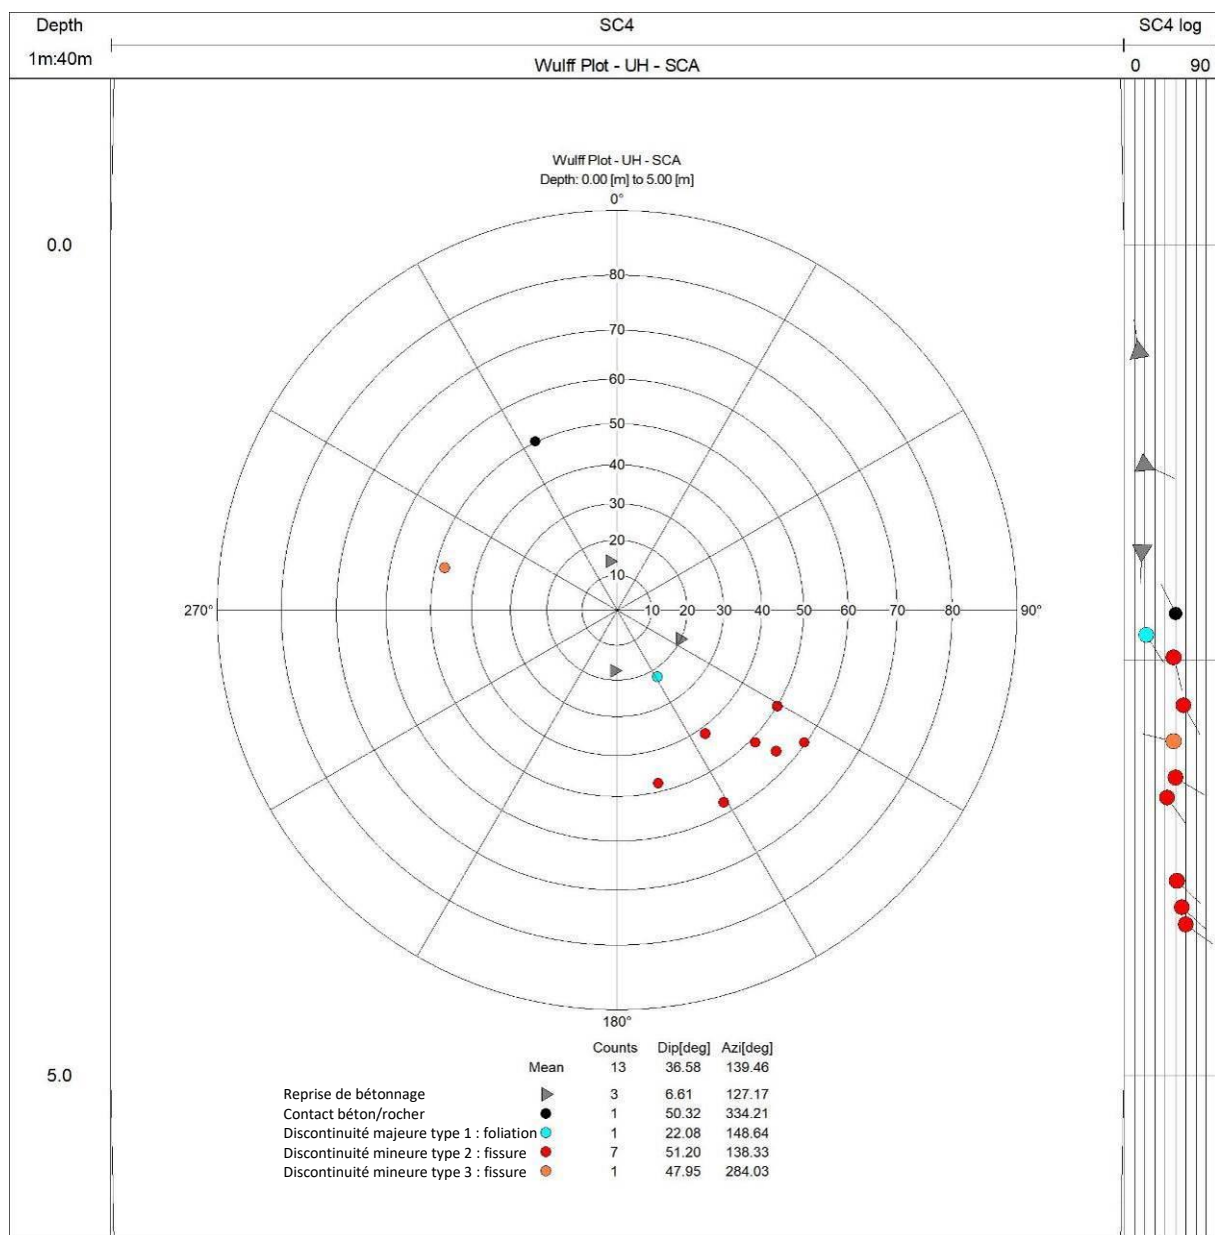
Figure 9 : Rose du sondage SC4

Sondage carotté SC4 : niveau piézométrique à 1.65m

De 0 à 1,3 m : béton à cailloux pluri millimétriques roulés, reprise de bétonnage visible à 0,6 m, avec une petite zone cavée,

De 1,3 m à 1,6 m : zone de cave dans le béton (fracturée ou cavée, pas de visibilité, manque de lumière liée à la profondeur),

De 1,6 m à 2,3 m : béton à cailloux pluri millimétriques roulés,

De 2,3 m à 4,3 m : gneiss globalement sains, avec quelques discontinuités de type 1 liées à la foliation.

Note : la couleur rouge de l'image est liée au développement de bactéries ferrugineuses.

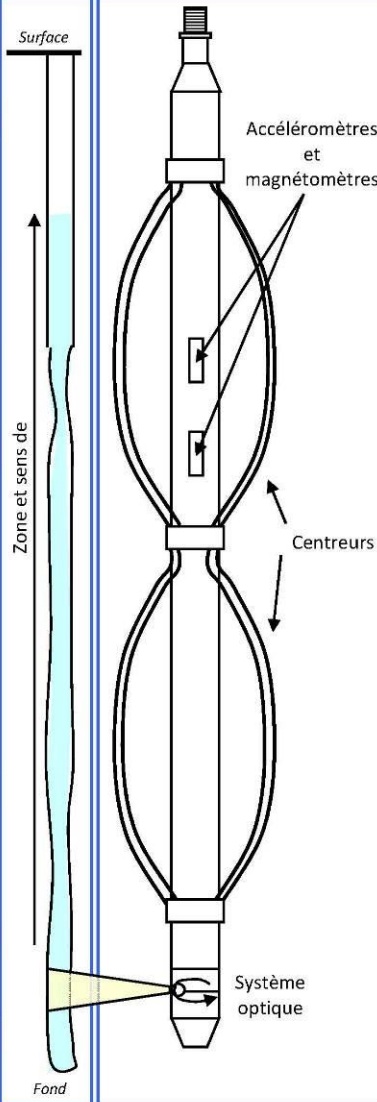
Annexe 1 : Fiche technique imagerie de paroi OPTV

<h2 style="margin: 0;">FICHE TECHNIQUE</h2> <h3 style="margin: 0;">OPTV (Optical Televiewer)</h3>	
GENERALITES :	
Grandeur mesurée :	
Déviation, imagerie de paroi	
Principe de la mesure :	
La sonde OPTV utilise la rotation d'un capteur optique en pied de sonde pour obtenir une somme de pixels de haute définition de la paroi du forage orientée à 360° et en continu du forage.	
Les données optiques sont traitées en temps réel et fournissent une image orientée et en déroulé de la surface interne du forage.	
Résultat :	
Image optique orientée à 360° de la paroi du forage	
Intérêt :

* Obtenir des données d'inclinaison et d'azimut du trou de forage	
* Réaliser une image de la paroi pour réaliser une simple observation des terrains (lithologie, pendage, fracturation, remplissage, schistosité, cavités...)

* Utiliser l'orientation en 3D de l'image obtenue pour orienter les observations : direction de cavités, coordonnées géographiques des plans rencontrés pour traitement statistique et interprétation géomécanique et structurale	
CONTRAINTES D'UTILISATION :	
Forage :	
remplissage :	<input checked="" type="radio"/> en eau claire <input type="radio"/> en boue <input checked="" type="radio"/> sec
tubage :	<input type="radio"/> PVC <input checked="" type="radio"/> trou nu <input type="radio"/> acier (influence sur les magnétomètres)
forage :	<input checked="" type="radio"/> carotté <input type="radio"/> destructif
Limites physiques :

* Profondeur maxi : 1500 m	* Diamètre utile : 75- 380 mm
* Température maxi : 60°C	* Pression maxi : 150 bars
CARACTERISTIQUES DE LA SONDE :	
Longueur : 1 800 mm Diamètre : 52 mm Poids : 5 kg Système optique / 3 accéléromètres et 3 magnétomètres	
ENREGISTREMENT - MESURES :	
Sonde : <input checked="" type="radio"/> centrée <input type="radio"/> excentrée	* Système optique : résolution circulaire (360 à 1 440 pixels/360°)
Mesure : <input type="radio"/> descente <input checked="" type="radio"/> remontée	résolution verticale (0,1 à 3 mm : fct diamètre ouvrage et vitesse mesure)
Vit. d'enregistrement : 2 m/min	
CALIBRATION :	
Etalonnage : usine	Contrôle : * Inclinaison/azimut : 3 points avec différentes inclinaison/ azimut référence
IDEES-EAUX - AGENCE DE LA DRÔME Siège social : Quartier les Drets 26300 BOURG-DE-PEAGE (France) Tél : +33(0) 4 75 47 17 17 Fax : +33(0) 4 75 47 07 07 Email : contact@ideeseaux.com www.ideeseaux.com N° SIRET : 413 116 047 00023 - SARL au capital de 230 000 € - RCS ROMANS 413 116 047 - APE : 7112B

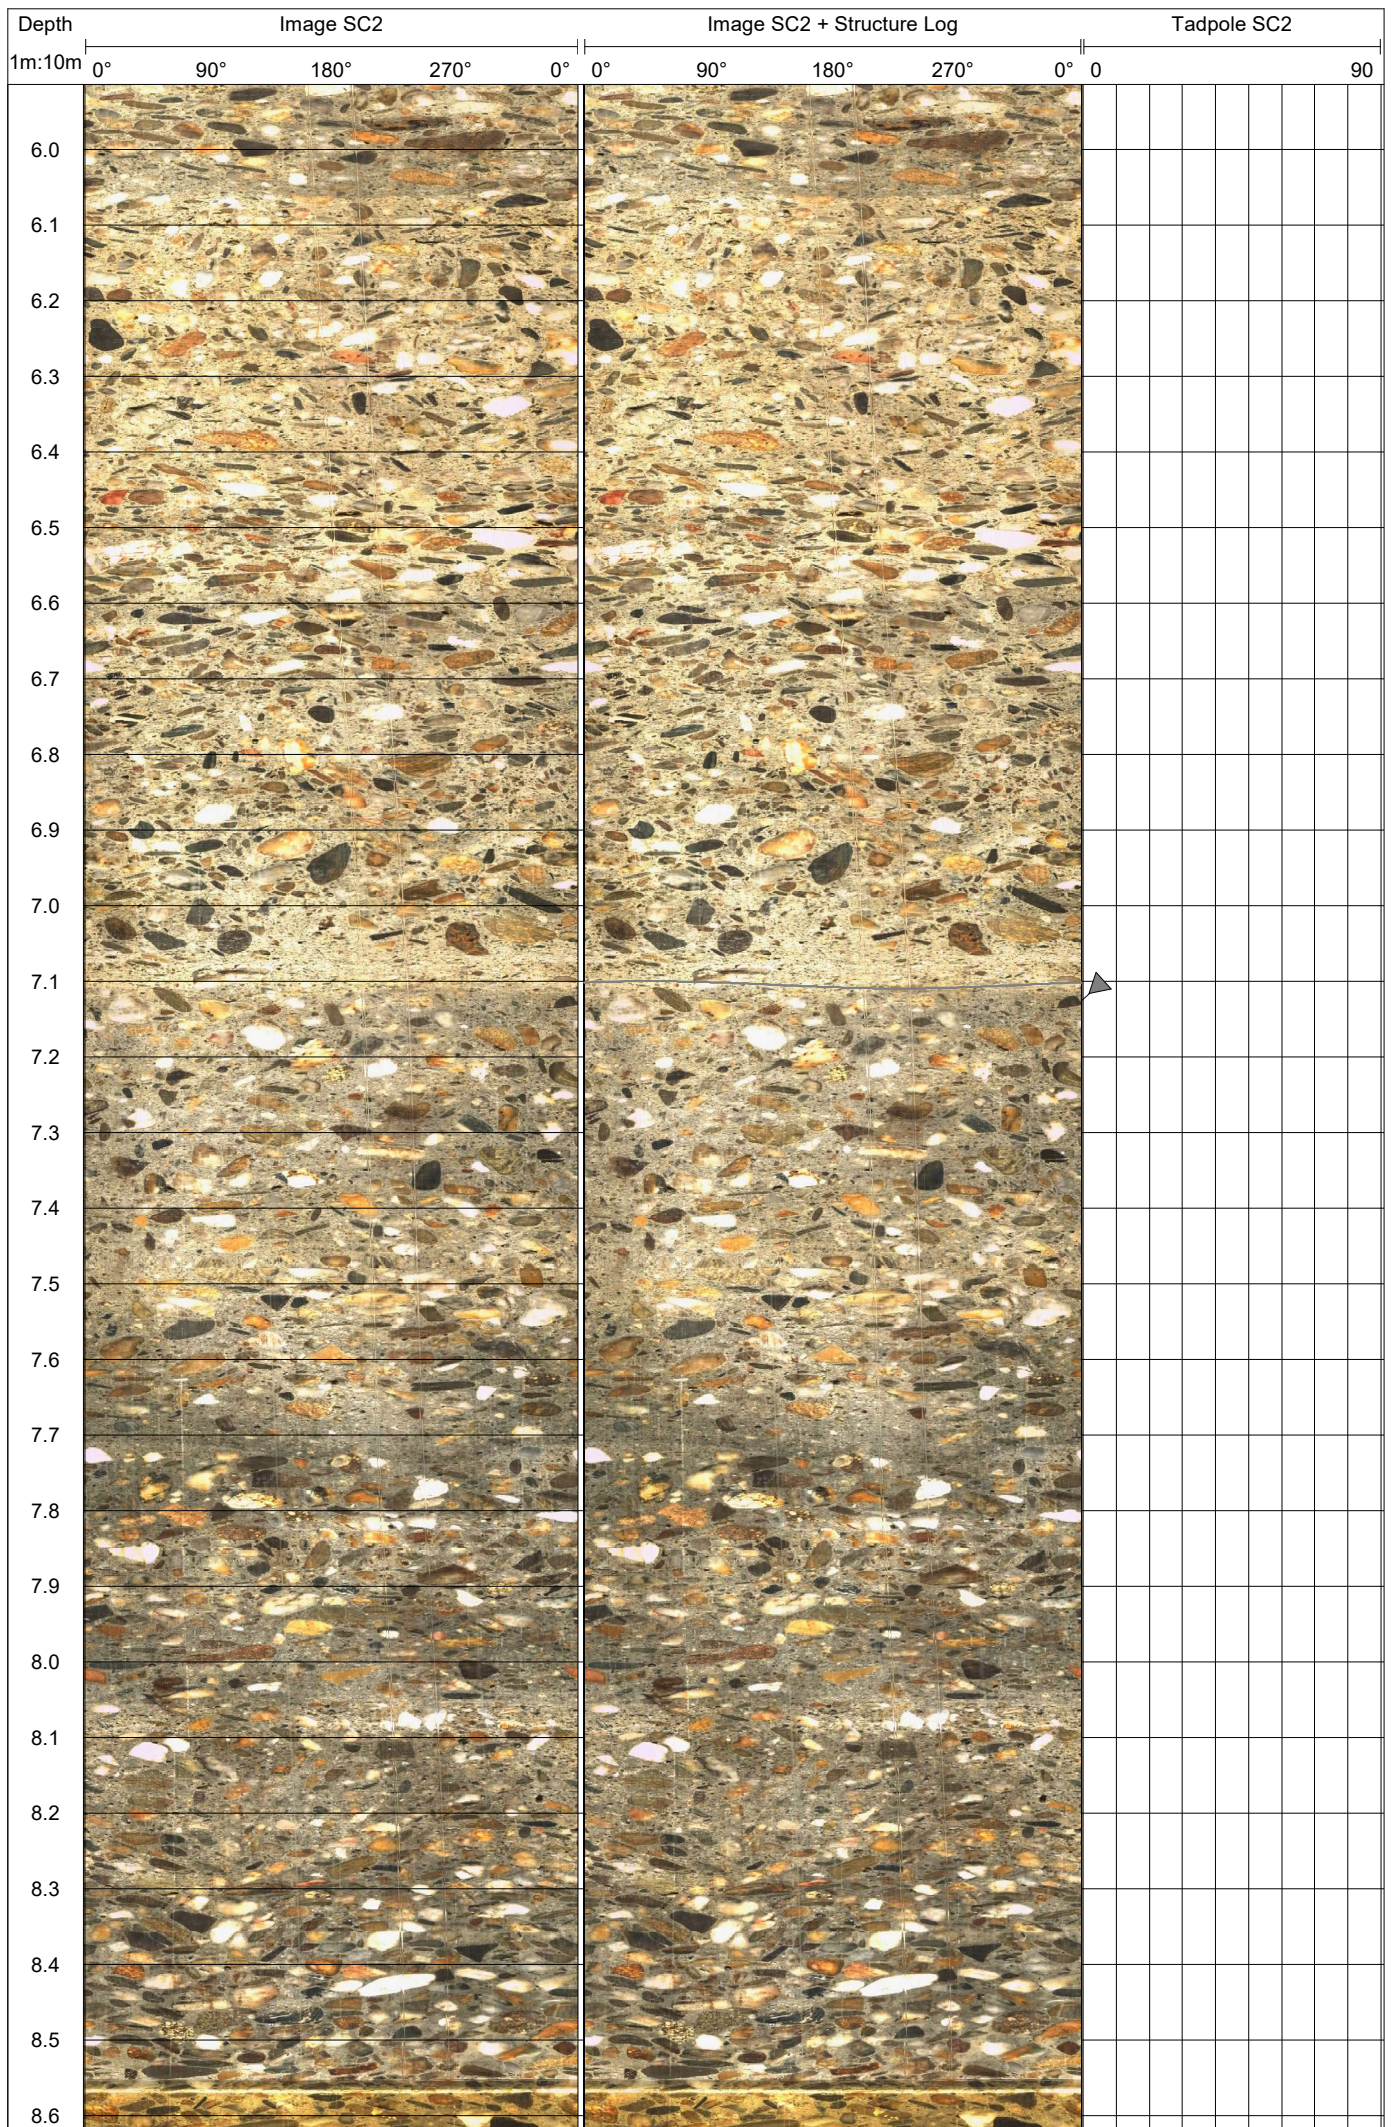
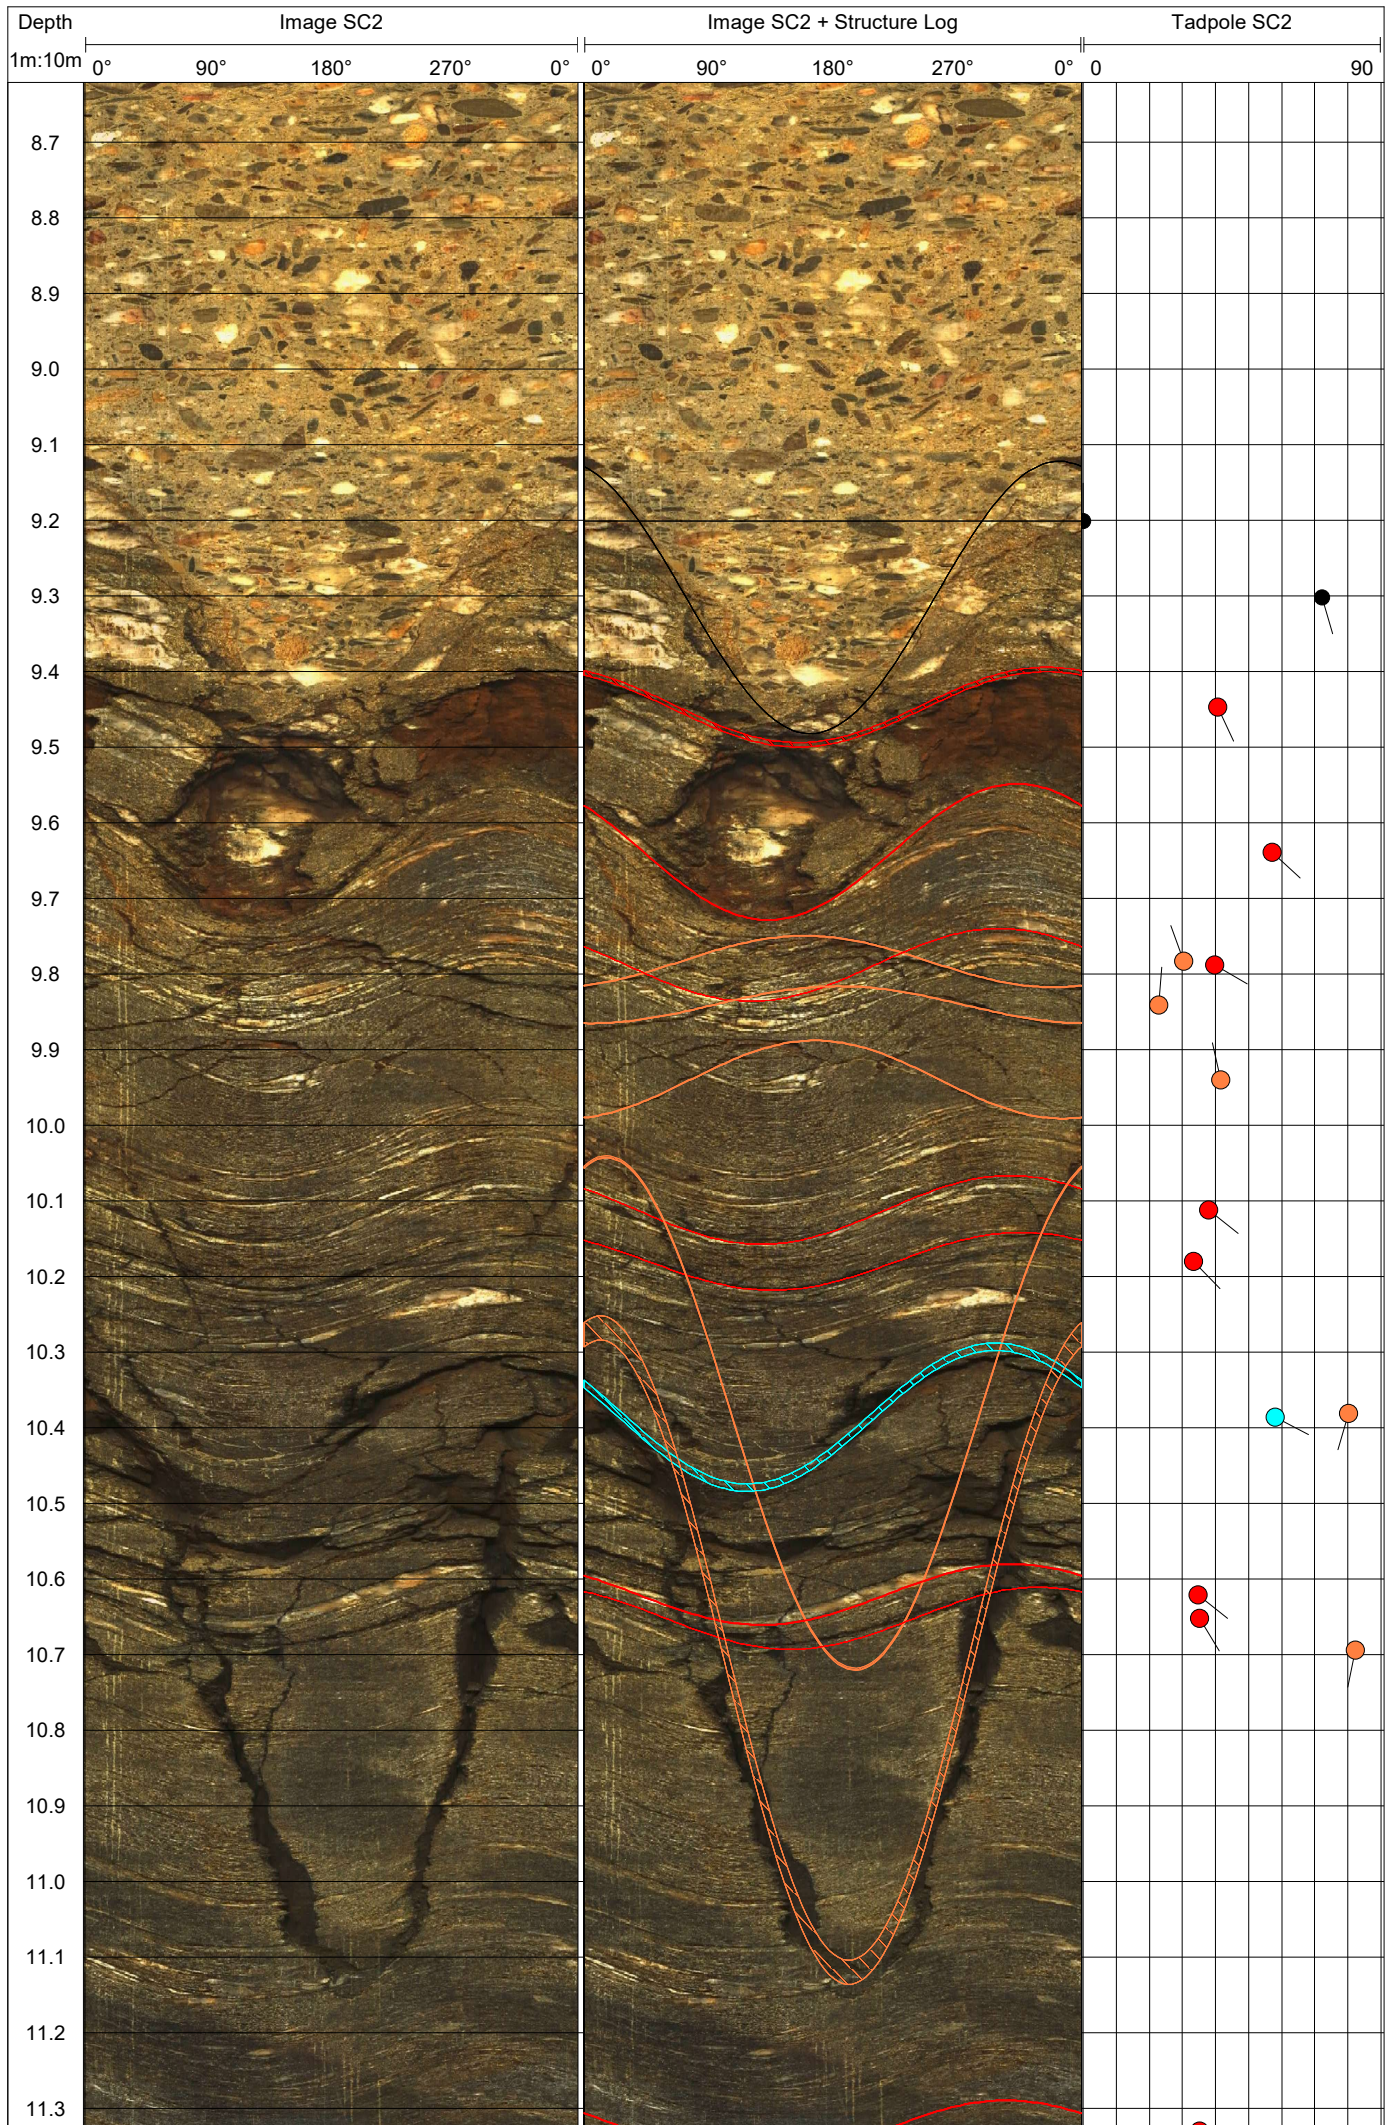
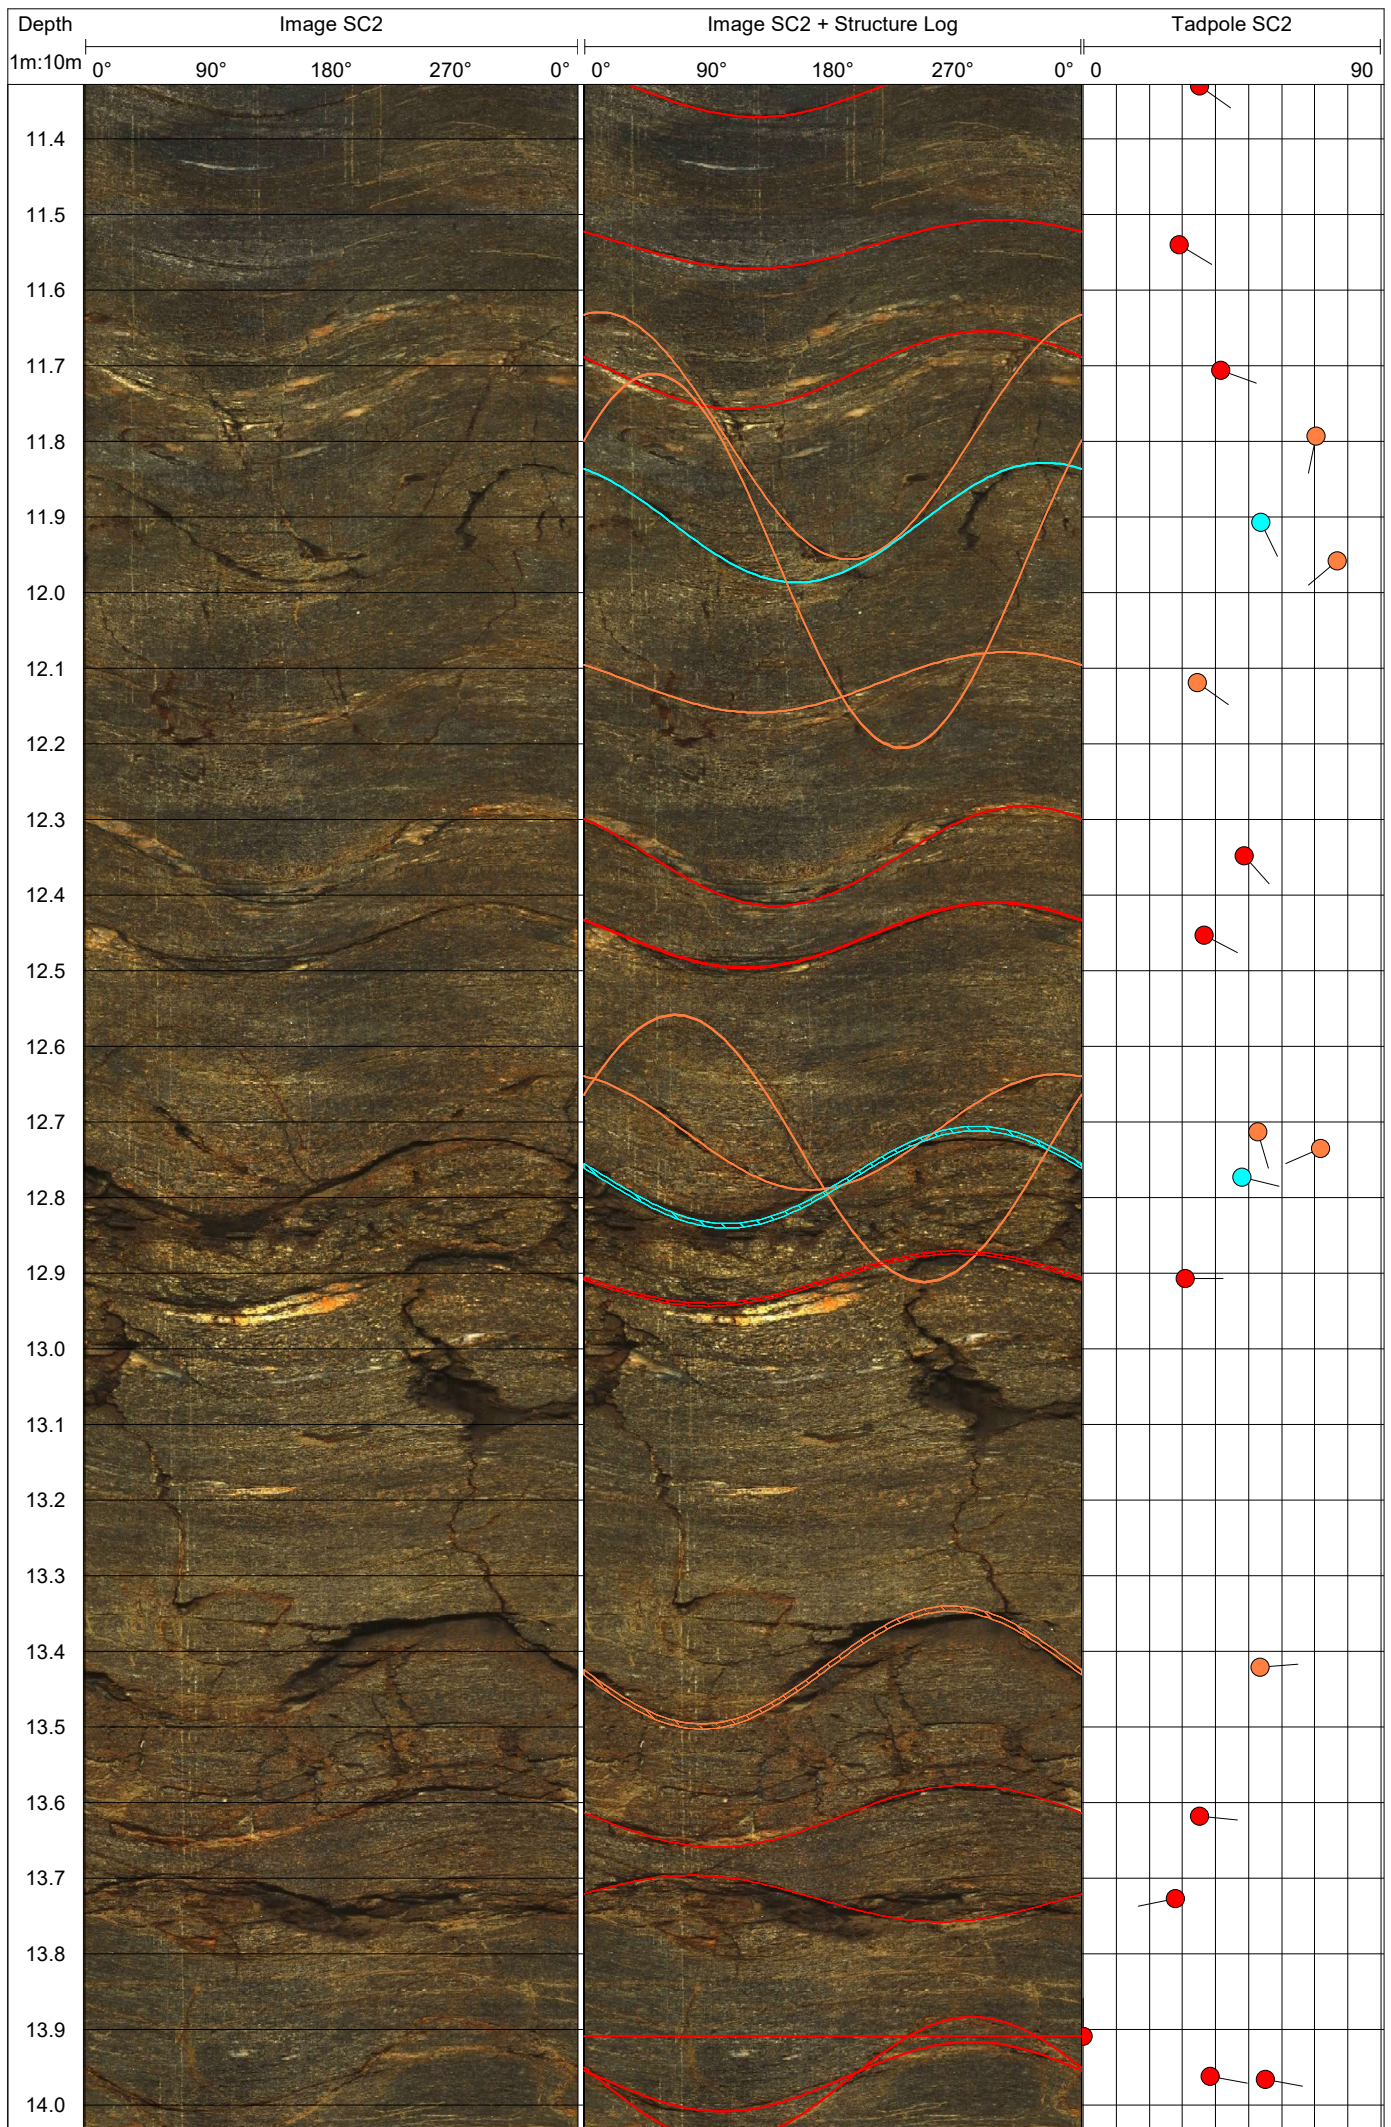
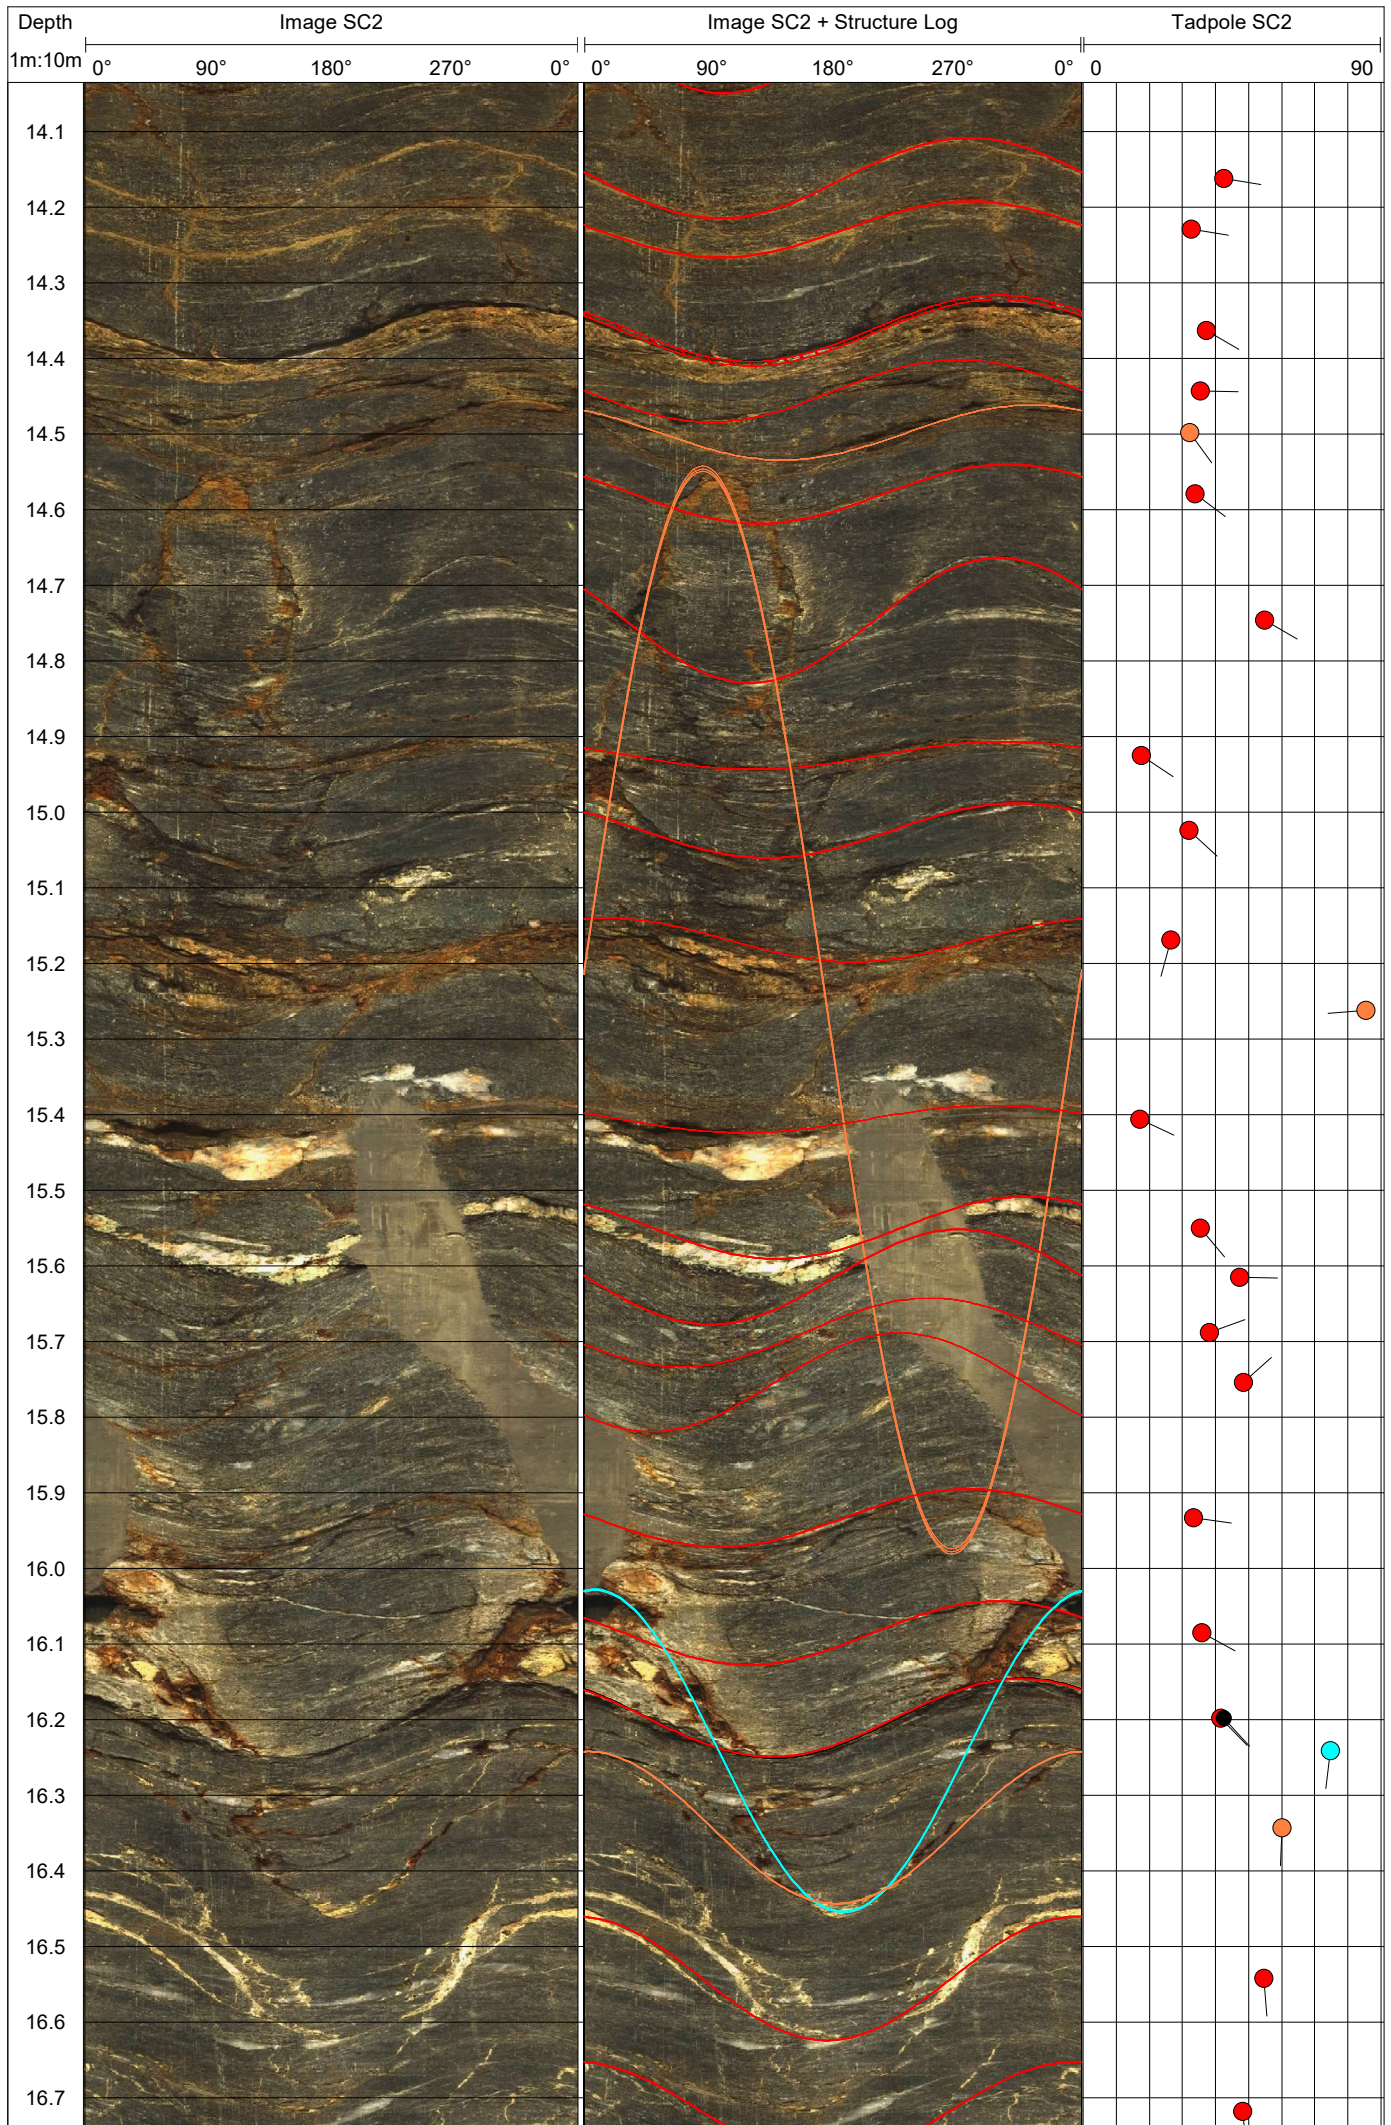
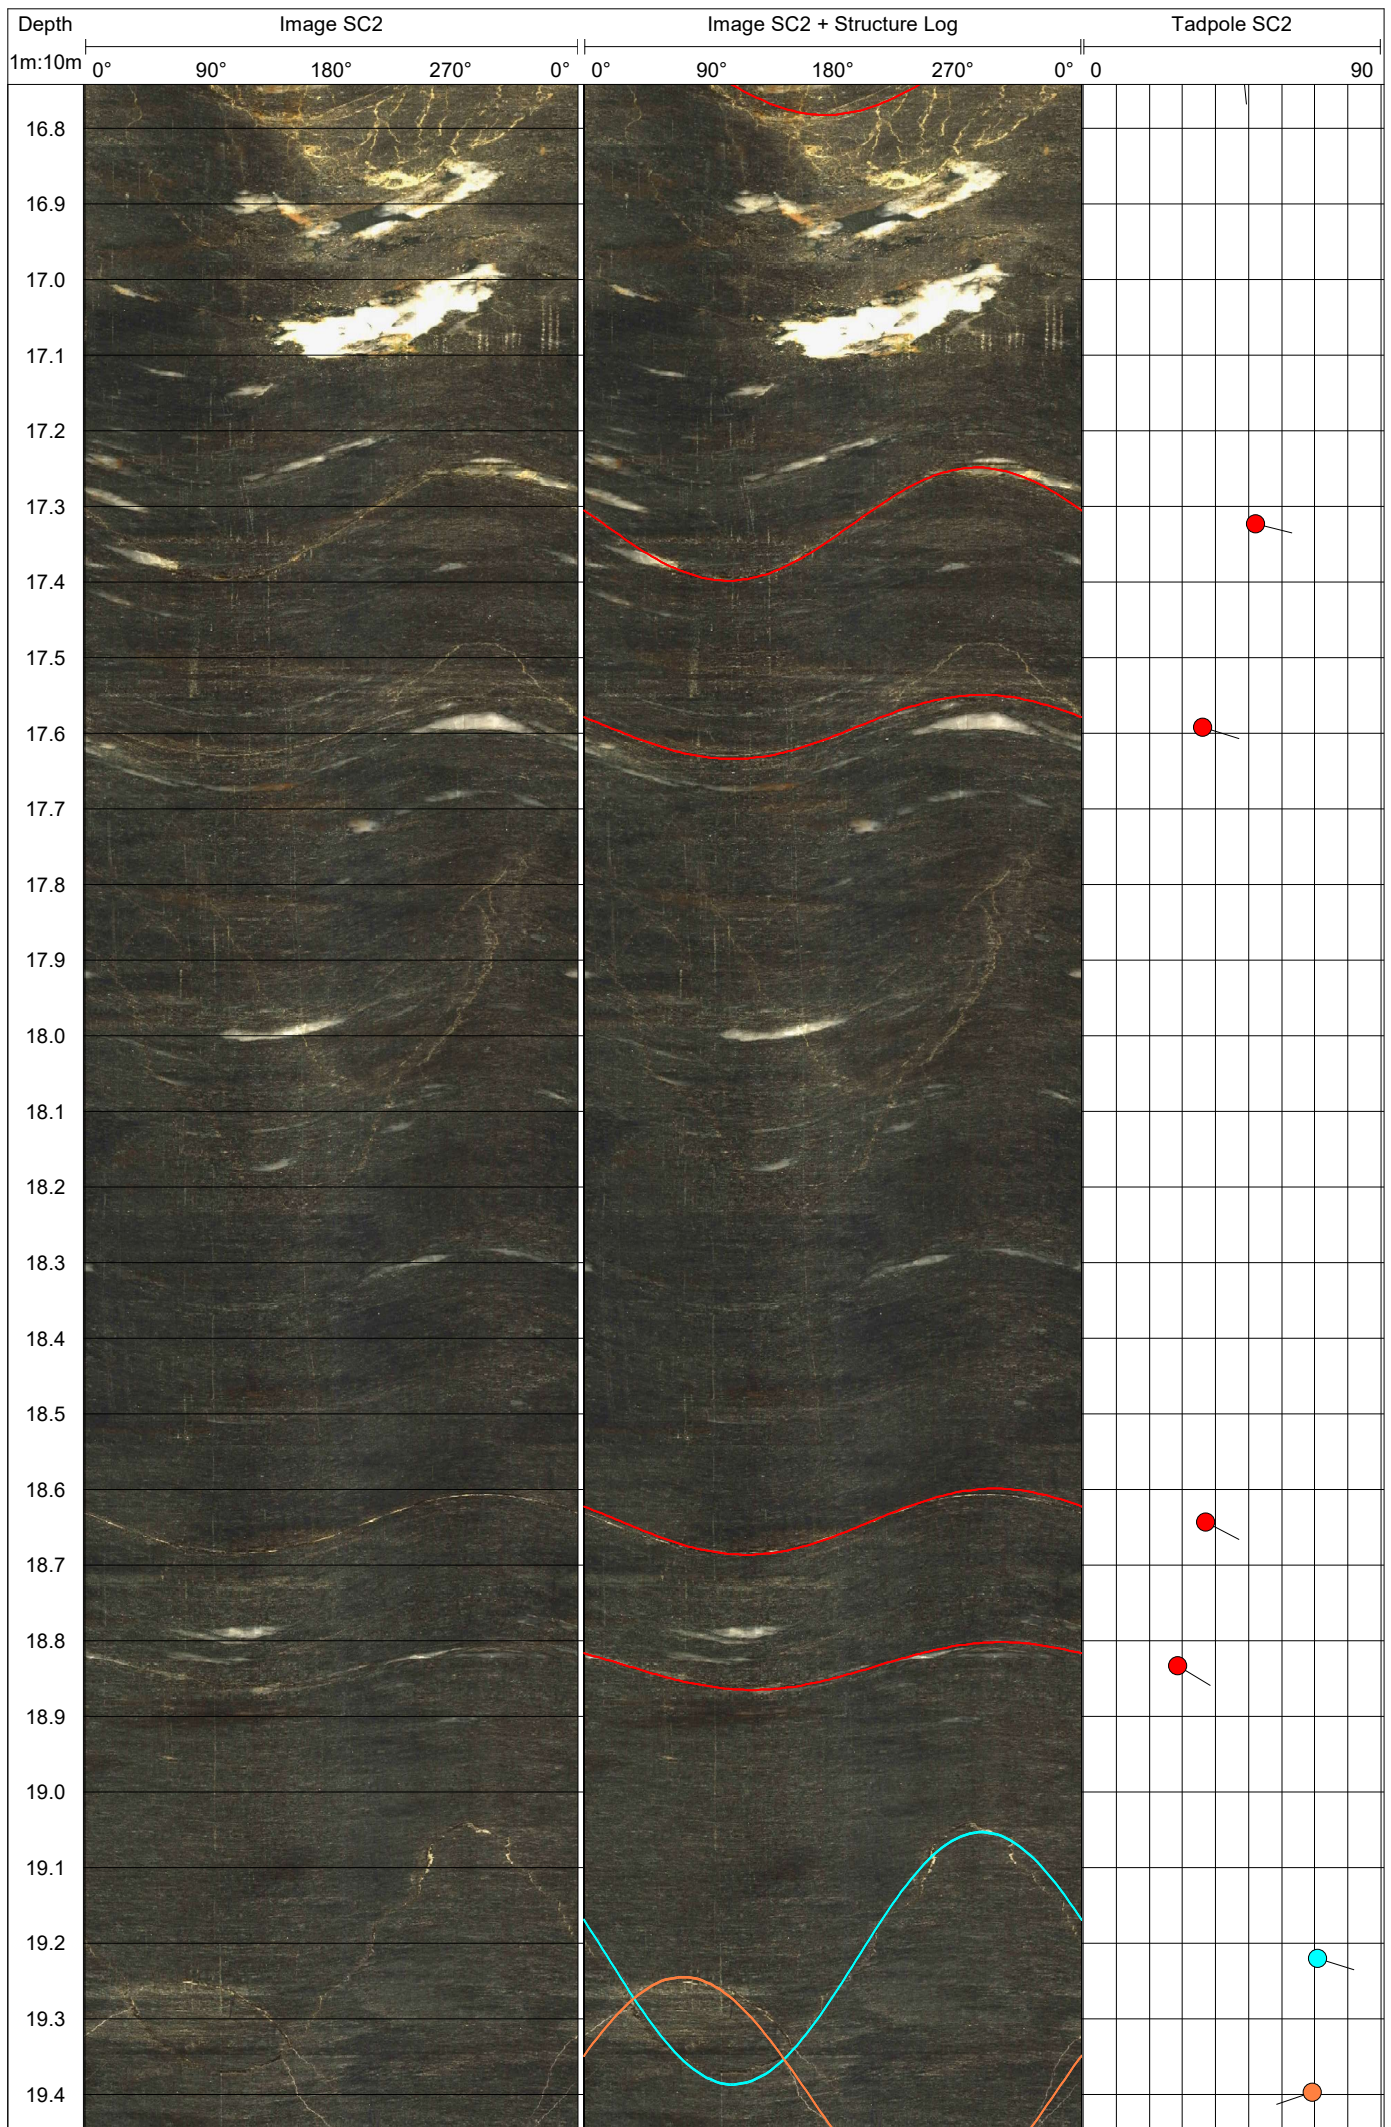
De 0 à 9,2 m : béton sain à cailloux centimétriques roulés, reprise de bétonnage visible à 7,1 m,

De 9,2 à 9,7 m : zone fracturée ou cavée au contact béton rocher (contact adhérent 9.14 – 9.42m),

De 9,7 m à 16,4 m : gneiss avec des zones fissurées, fracturées. Des fractures légèrement ouvertes de type 2 sont visibles, entre 10 et 11m (fracture ouverte sub-verticale). Par ailleurs, de nombreuses discontinuités de type 1 correspondent à la foliation (azimut du pendage N 120°, pendage 30 à 40°)

Note : Un forage cimenté est visible entre 15.4 et 16m de profondeur. Son diamètre n'a pas pu être mesuré mais il est inférieur à 80 mm. Son pendage peut être évalué à environ 75° et l'azimut du pendage à N 30°.

De 16,4 m à 20,1 m : gneiss sains, passages de quartz visibles (19,5 m).

En dessous, le gneiss est bien identifiable. Hormis sur le sondage SC2 où quelques fissures significatives sont visibles, les autres sondages ne présentent pas de discontinuités ouvertes.
