SECURISATION DES BARRAGES DE SAINTE CECILE D'ANDORGE ET DES CAMBOUS

SECURISATION DES BARRAGES DE SAINTE CECILE
D'ANDORGE ET DES CAMBOUS
Analyse de l'érosion en aval de l'évacuateur

SECURISATION DES BARRAGES DE SAINTE CECILE
D'ANDORGE ET DES CAMBOUS
Diagnostic du masque du barrage de Sainte Cécile
d'Andorge

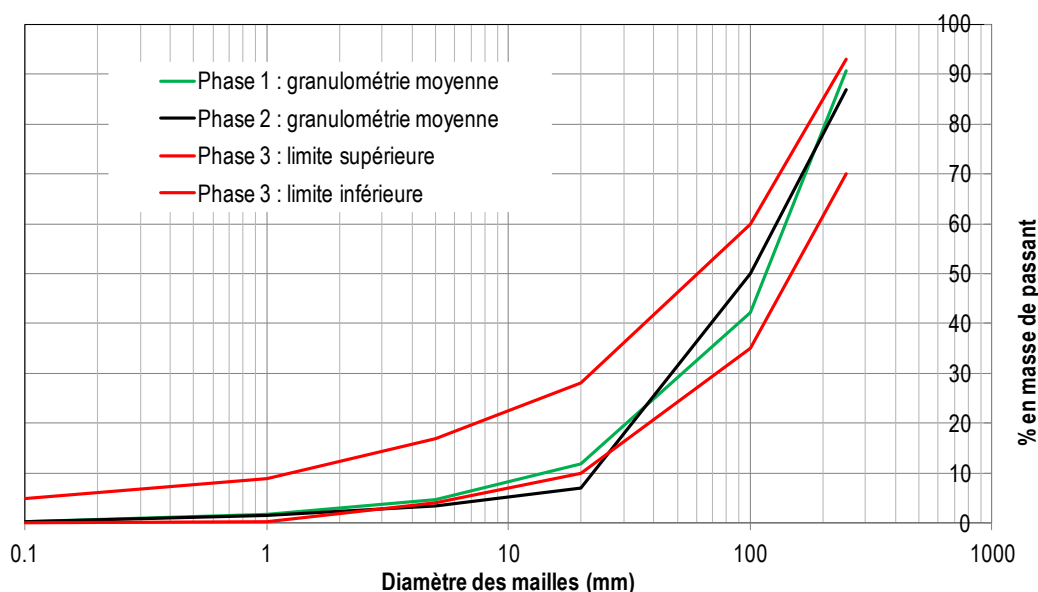
Figure 6 : fuseaux granulométrie de phase 3 et granulométries moyennes des phases 1 et 2

- en vert : la courbe moyenne de phase 1
- en noir : la courbe moyenne de phase 2
- en rouge : le fuseau de la phase 3 en excluant les 3 granulométries s'écartant le plus des autres.

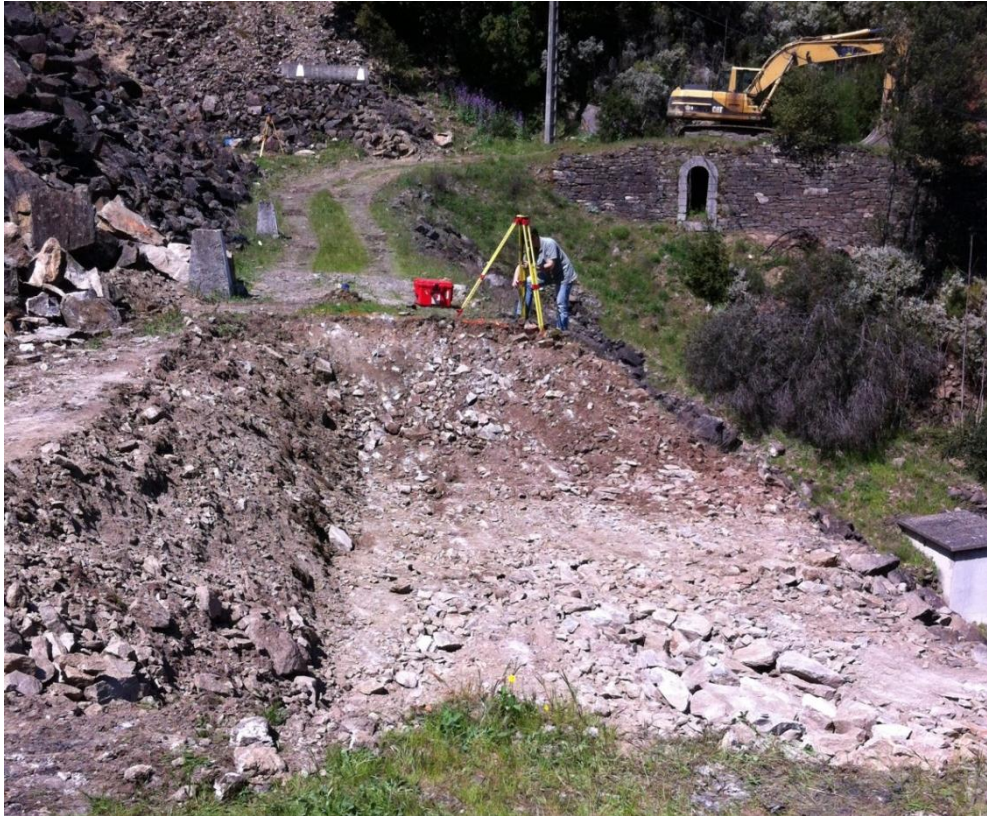
Figure 8 : Tranchée de reconnaissance de grand volume

Dans un second temps, toujours en 2013, une tranchée de plus grand volume a ensuite été réalisée au même endroit. Elle a atteint une profondeur d'environ 2 m. La photographie suivante présente l'emprise de cette tranchée.

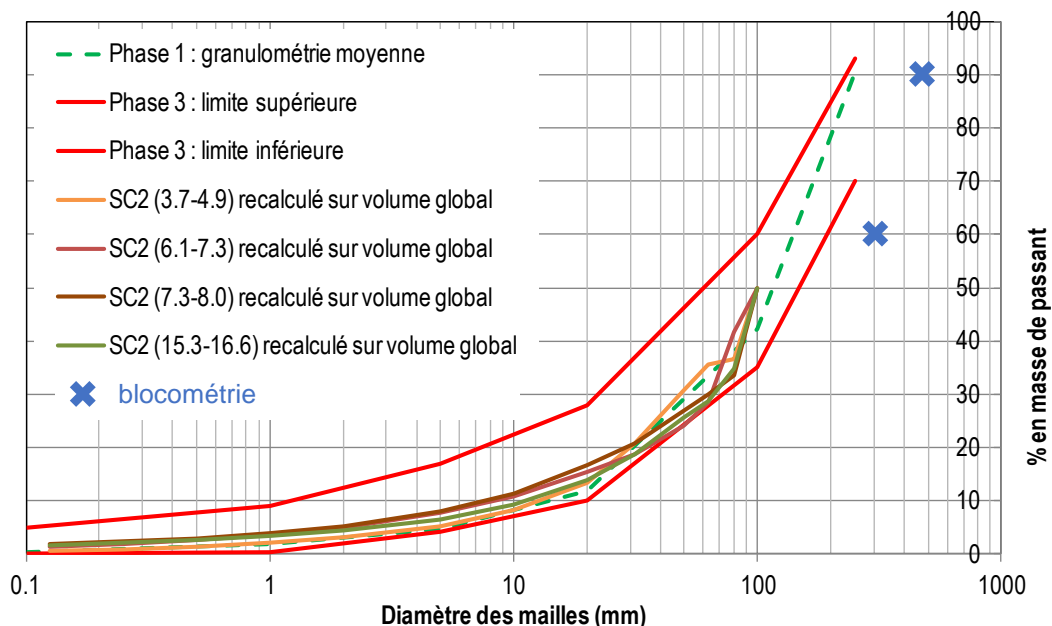
Le graphique suivant présente les 4 granulométries réalisées sur les échantillons intacts du sondage SC2. Les proportions des différentes fractions granulométriques ont été recalculées en prenant l'hypothèse que 50 % de la masse correspond à des blocs supérieurs à 100 mm. Elles sont comparées aux fuseaux granulométriques des matériaux du barrage déduits des granulométries avant compactage.

Les 4 courbes granulométriques correspondent à la partie basse du fuseau de la phase 3 des remblais. Elles sont également très proches de la valeur moyenne de la phase 1 des remblais.

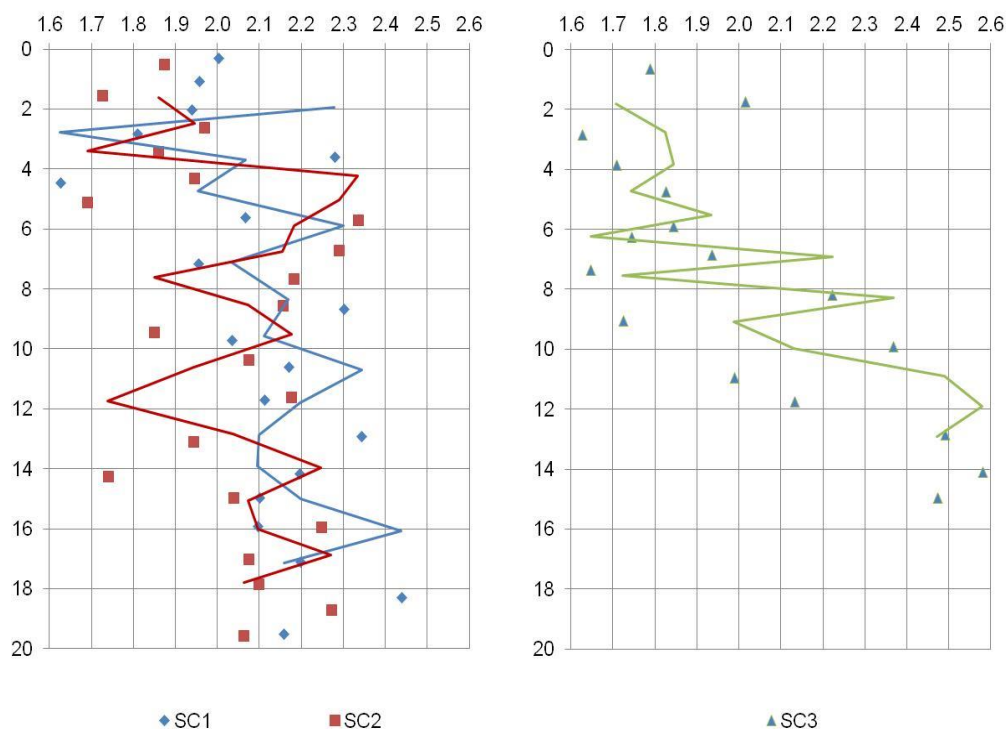
Figure 12 : mesures de densité humides en laboratoire (et moyennes mobiles sur 5 valeurs)

Dans le cadre de la campagne de phase 2, des pesées directes des carottes ont été réalisées en laboratoire. Le volume est celui de la gaine. Encore, une fois, il s'agit de densités humides dont les valeurs sont plus ou moins sous-estimées selon le taux de récupération. Le graphique suivant présente les densités mesurées en fonction de la profondeur moyenne des échantillons (avec les moyennes mobiles sur 5 essais).

En appliquant une correction de +7,5 %, **il vient pour SC1 et SC2 une valeur moyenne de densité humide de 2,09.**

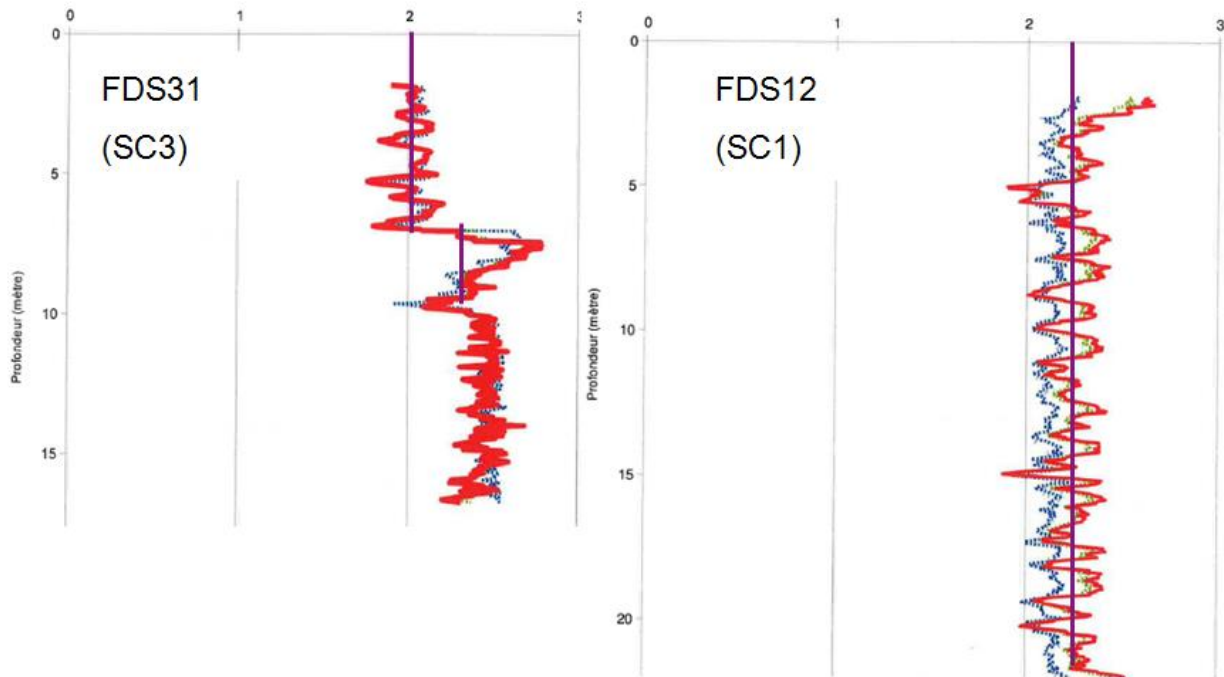
Figure 13 : logs FDS

Les mesures de densité par FDS ont été calées sur la densité du substratum mesurée en laboratoire. Un exemple est présenté ci-dessous (FDS31 et FDS12 en crête). Si on se réfère aux sondages représentatifs du remblai du barrage (SC1), il vient une **densité humide de l'ordre de 2,2.**

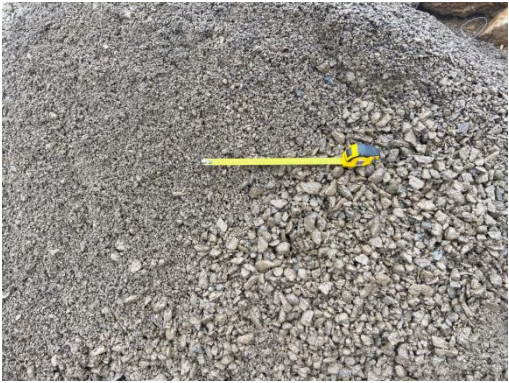
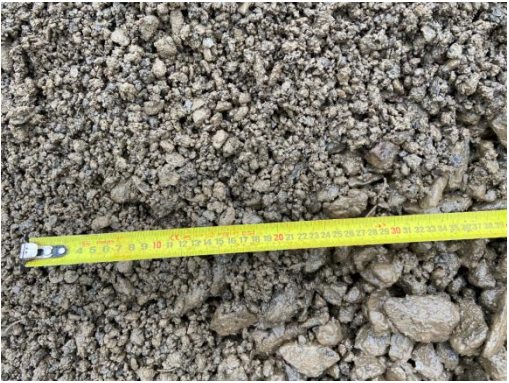
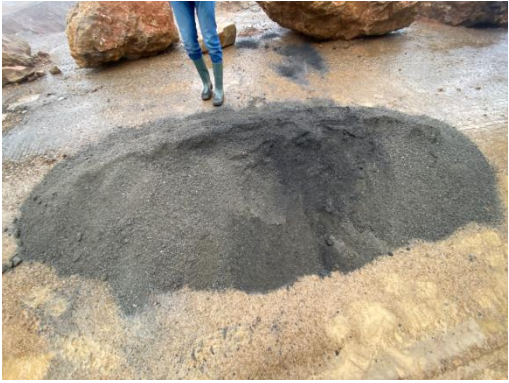
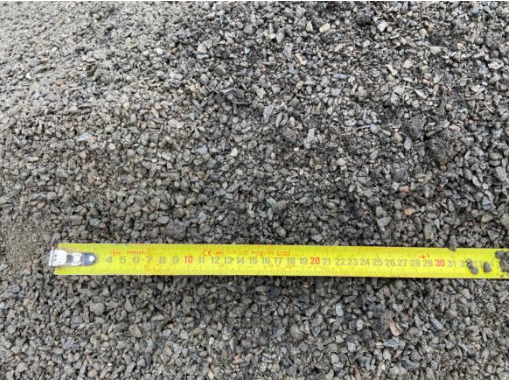
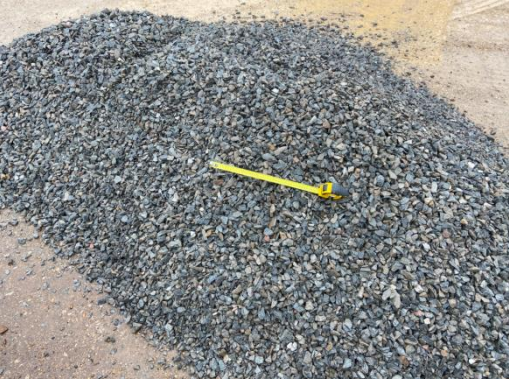
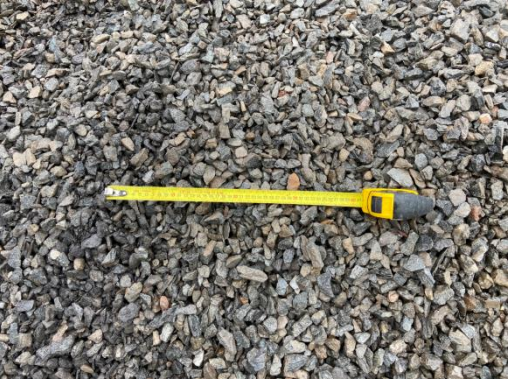
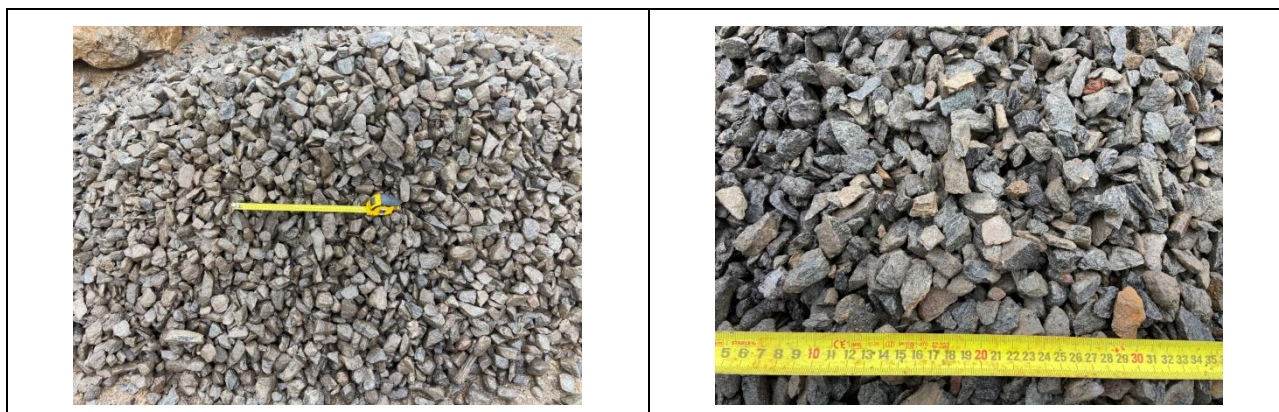
Figure 14 : Granulats issus des opérations de criblage et concassage/criblage

<p>0/40 mm issus du criblage des matériaux prélevés dans la tranchée</p>

<p>0/6 mm issus du concassage/criblage</p>

<p>6/20 mm issus du concassage/criblage</p>

<p>20/40 mm issus du concassage/criblage</p>

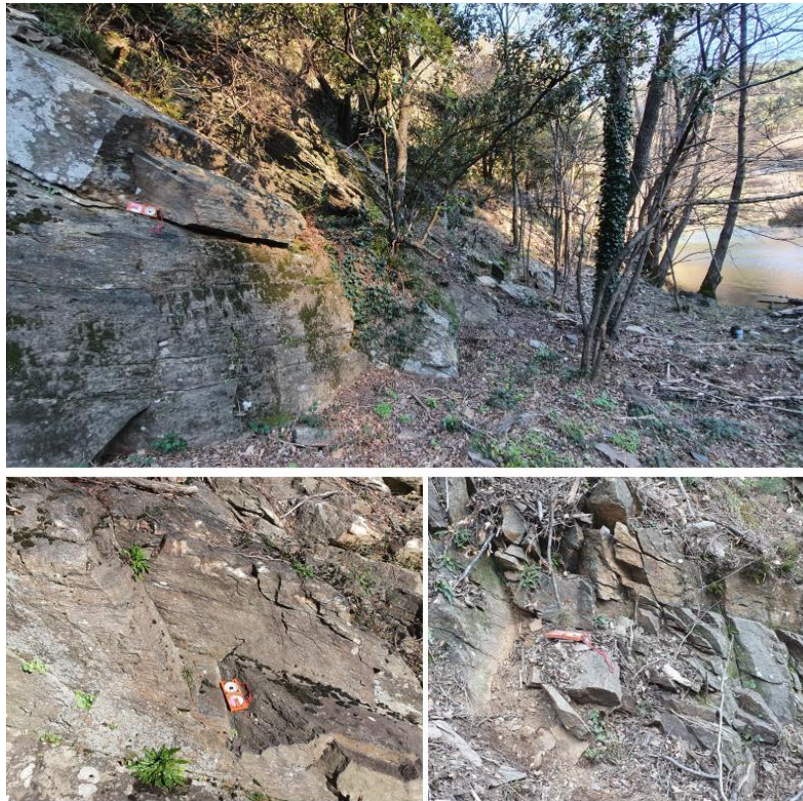
Figure 2 : Affleurements rive gauche en aval direct du barrage

Les affleurements observés à l'aval direct du barrage, en pied de versant rive gauche, montrent des gneiss plus ou moins amygdalaires modérément altérés (MW : altération bien visible dans la masse mais matériau non friable) et relativement peu fracturés, mais avec de nombreux plans localement altérés et ouverts au droit des foliations, recouverts par une couche de colluvions ou de remblais, d'épaisseur métrique.

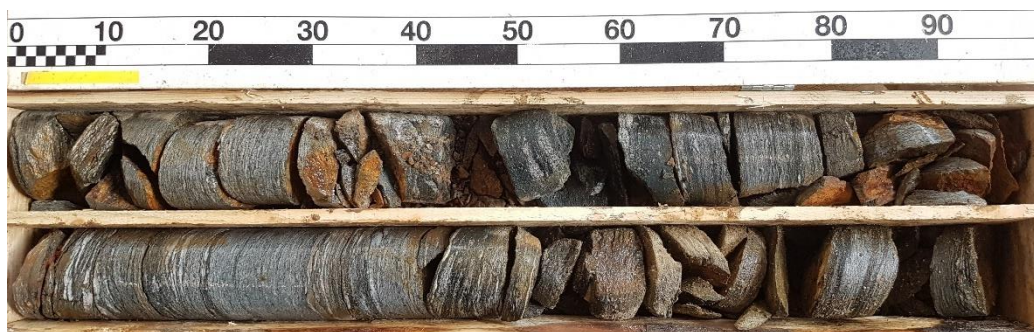
Figure 5 : Gneiss MW avec des passées HW (SC9 de 5,50 à 7,50 m/TN)

Les figures qui suivent montrent les deux principaux degrés d'altération des gneiss.

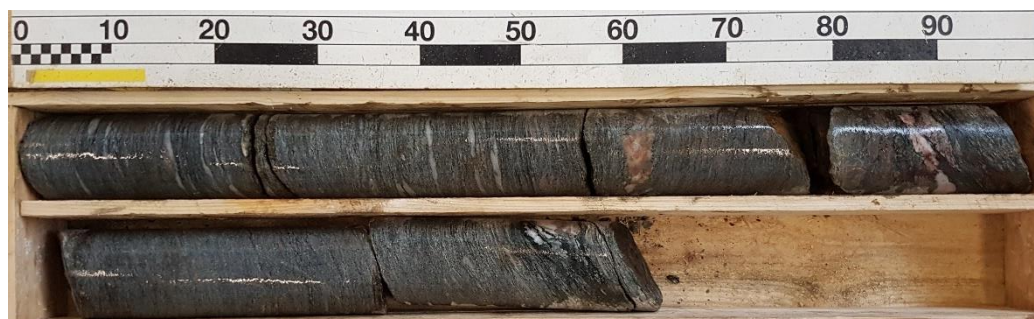
Figure 6 : Gneiss SW (SC9 de 11,50 à 13,00 m/TN)

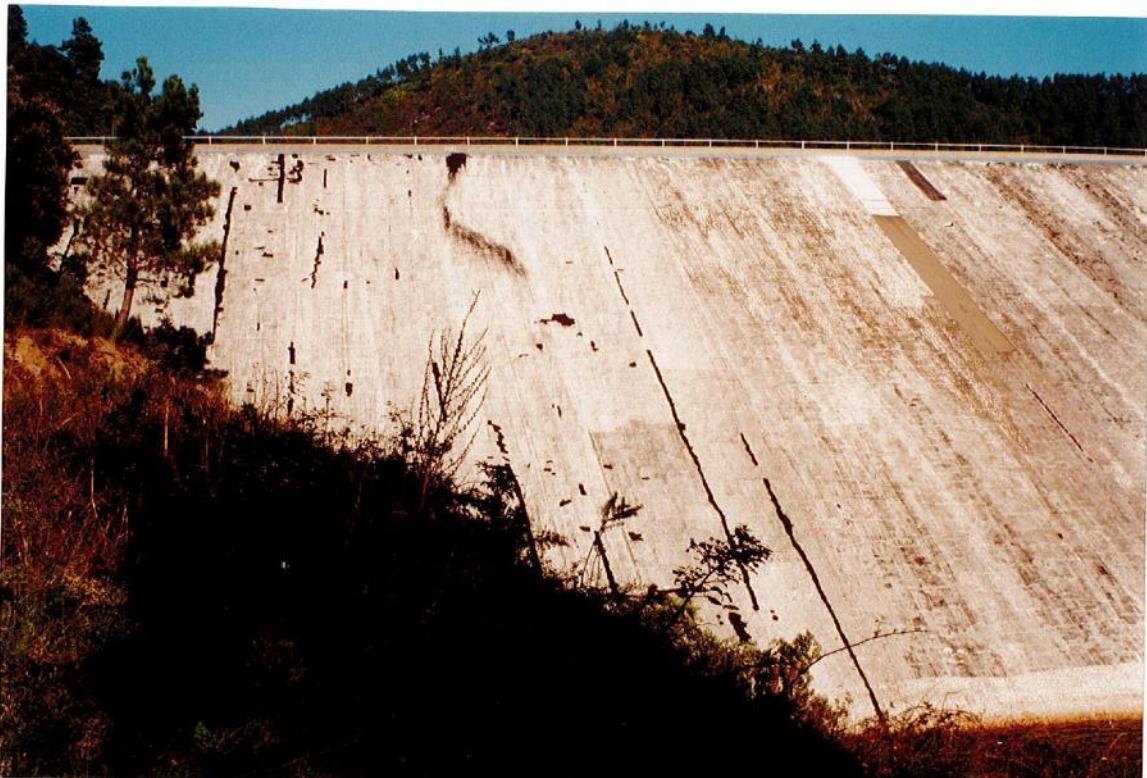
- Malgré les travaux d'entretiens réalisés, le phénomène avait été qualifié « d'irréversible » et l'état de dégradation du masque « d'inacceptable à court terme » ;

Figure 6 : Etat du masque avant rénovation

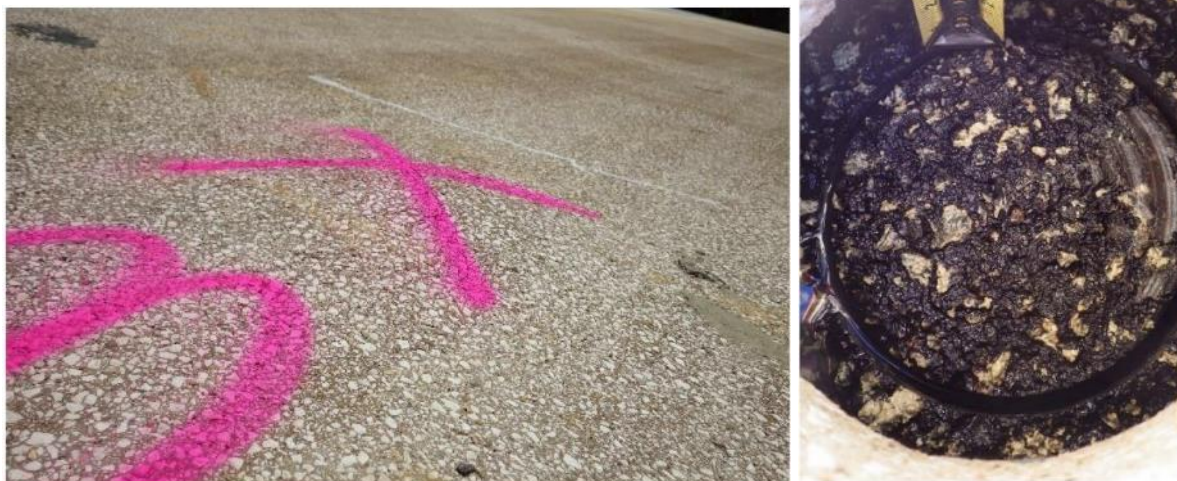
Figure 12 : Cloque ayant fait l'objet du sondage carotté SC3 en 2020 (source [4])

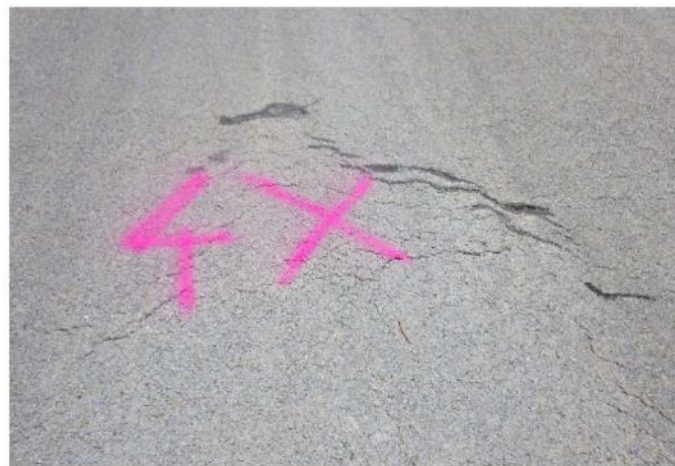
Figure 14 : défaut n°38 – fissures sur bande n°7 (profondeur 2 cm, source [4])

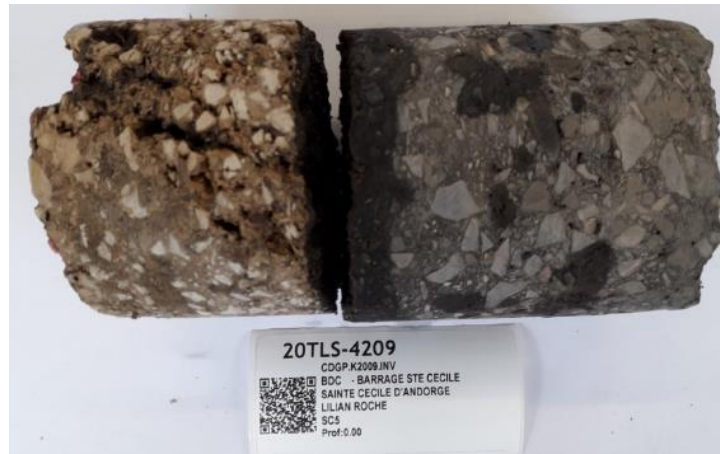
Le sondage SC5, réalisé en 2020 au droit d'une zone de fluage/fissuration, montre toutefois que la fissuration peut s'étendre sur toute l'épaisseur de la couche.

Figure 15 : Carotte SC5 prélevée au droit d'une zone de fissuration

Le rapport d'inspection de 2020 [4] indique que la tenue dans le temps des réparations des fissures au Tixophalte n'est pas garantie. Ce matériau se durcit sous l'influence probable des effets thermiques, avec des décollements et des fissurations visibles sur une grande majorité des réparations.

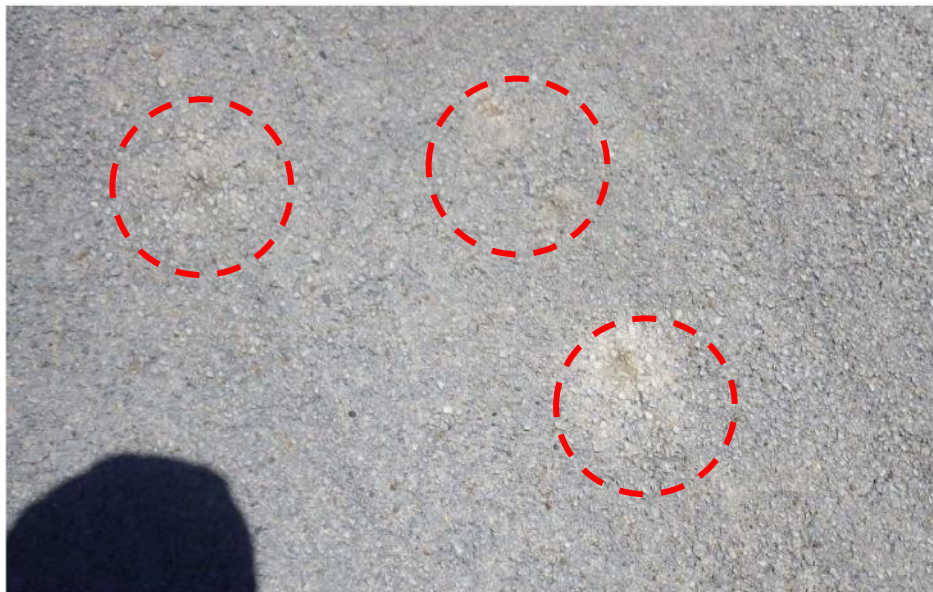
Des petites cavités ont été identifiées sur le masque du barrage lors des différentes inspections. En 2013, celles-ci étaient humides. Elles n'ont pas évolué au fil des ans.

Figure 18 : Cavités identifiées sur le masque

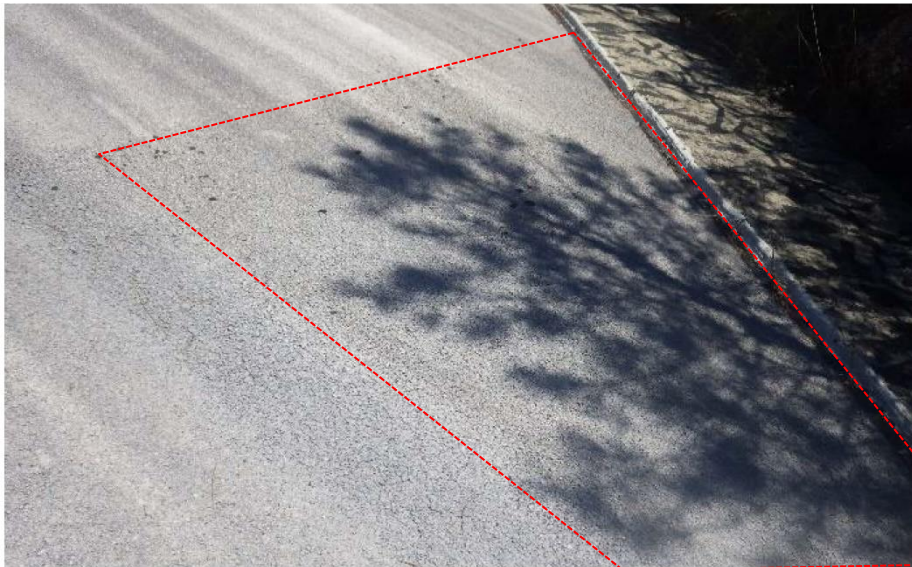
Le DOE des travaux de 1995 [1] indique que tous les triangles de bas de bande ainsi que les trois dernières en rive gauche ont été mis en œuvre à la main.

Ces zones n'ont donc pas bénéficié du pré-compactage de la table vibrante du finisseur. Ils ont tout de même été compactés par des cylindres lisses non vibrants de 0,5 et 1 tonne mais c'est principalement la mise en œuvre manuelle qui explique la qualité moindre des triangles. Elle demande en effet beaucoup plus de temps qu'avec le finisseur. Si les équipes ne sont pas renforcées pour réaliser ces raccords et si elles brassent le béton bitumineux avec des râteliers par exemple (ce qui est normalement proscrit mais que l'on voit classiquement sur les chantiers et sur une des photos dans l'annexe 8 page 6 du DOE), ce dernier refroidit trop pour être compacté aussi efficacement qu'avec le finisseur. Il en résulte des compacités plus faibles

Figure 20 : Exemple de défaut de compactage identifiés en 2018
