## ANNEXE 1 : Comptes-rendus de réunions en communes

<b>MISSION PAPI VISTRE (AXE 1)</b>	<b>ETABLISSEMENT DE REPERES DE CRUES : IDENTIFICATION DES SITES</b>	<b>COMMUNE DE : CONGENIES</b>
------------------------------------	---	-------------------------------

## ANNEXE 3 : Repères de crue – SMBVV

**ANNEXE 4 : Témoignages recueillis par  
EGIS Eau**

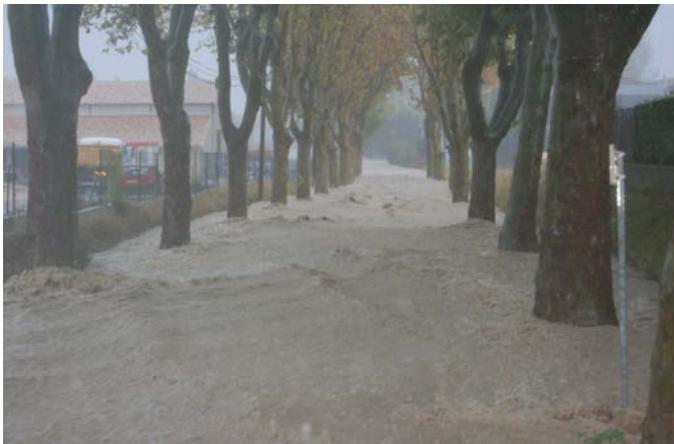
Sur le ruisseau du Jeu de Boules, un **système de surverse** est aménagé au niveau d'un ouvrage permettant ainsi l'évacuation des eaux **vers la RD1**.

Une photographie prise lors de la crue de 2008 est fournie (RD1).

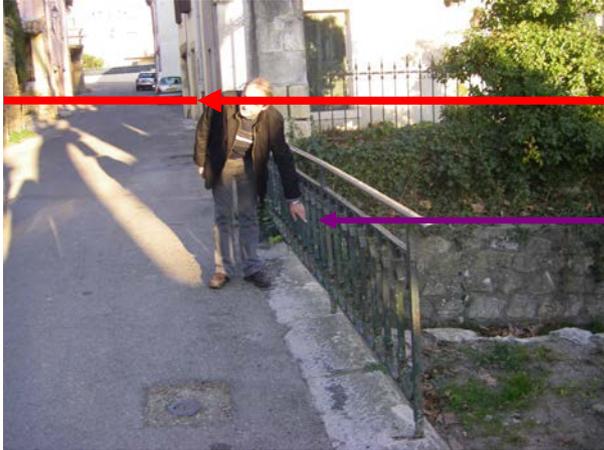
Limite atteinte dans la rue en rive gauche en 1988

Niveau atteint sur le pont (30-40 cm) en 1988

Lors de la crue de 1988, la plus forte, dans le centre urbain, sur le ruisseau du Jeu de Boules, il y a avait environ 30-40 cm sur le pont (pose de repère de crue prévue). 3-4 caves ont été inondées. Cet ouvrage a également été sujet à surverses lors des crues de 2005 et 2008.

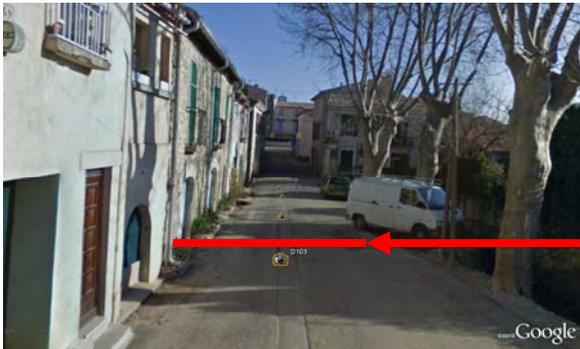
Limite atteinte dans la rue en rive droite en 1988

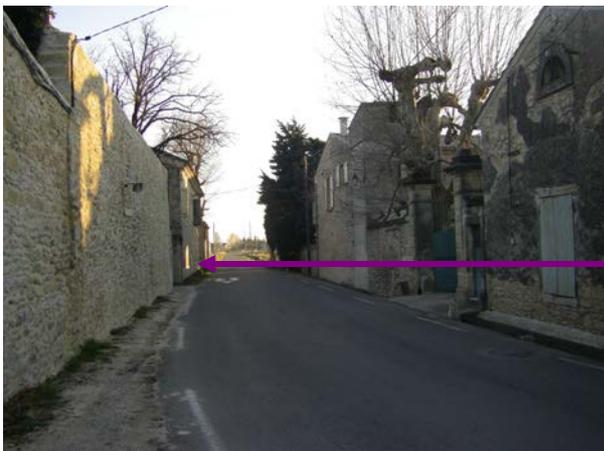
Environ 20 cm d'eau sur la voie en 2008

Un peu plus en 1988

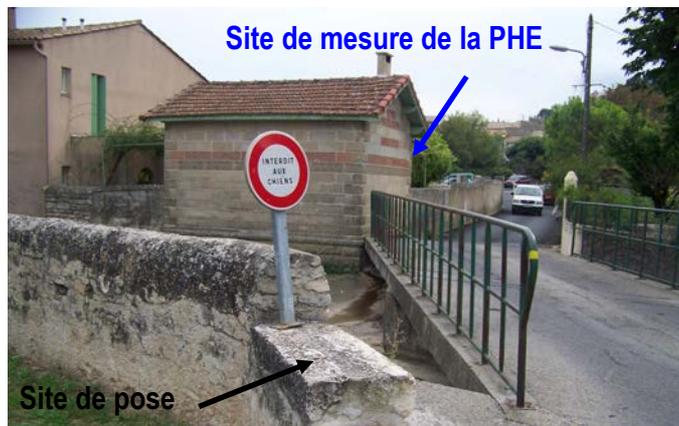
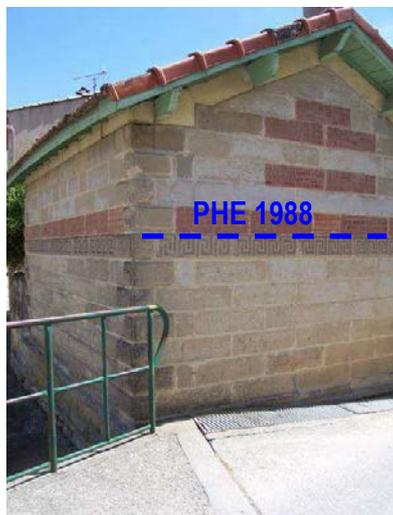
Description succincte du terrain : <ul style="list-style-type: none"> <li>- milieu urbain,</li> <li>- circulation.</li> </ul>	Localisation de la laisse de crue : Laisse de crue relevée sur le domaine privé, accessible depuis la voirie publique. La mesure a été prise au pied du mur d'enceinte extérieur du mazet, à l'aval immédiat du pont.
---	---

Référence PHE : (de la mesure de la laisse de crue)	Sol au pied de la façade extérieure du mazel		Report-laisse par rapport au repère :	Du mur d'enceinte privé au muret en pierre.
Emplacement du repère à poser :	Fixer le repère de crue sur un poteau en bois, qui sera ensuite installé derrière le muret en pierre en rive droite du pont (au niveau du retour d'angle). <b>Il doit être posé à 1.74 m du sol (mesure à partir du spit au sol).</b>		Emplacement de la référence (clou ou marque)	Au sol, au pied du site de pose.
	Le repère doit être visible depuis la voirie et ne pas gêner la lecture du panneau de signalisation.			Lambert 93 : <b>X = 795841.18</b> <b>Y = 6299356.80</b>
Positionnement de la laisse (Lambert 93)	X = 795842.40 Y = 6299342.62	Source de la donnée h PHE :	entretien avec un conseiller municipal - Hydratec, juillet 2009, pour S.M.B.V.V, repris par S.M.B.V.V, février 2011.	
Altitude du repère : (m NGF IGN 69)	<b>Z = 57.55 m NGF</b>	Altitude de la référence (m NGF IGN 69) :	<b>Z réf = 55.81 m NGF</b>	Hauteur (h en m) du repère au- dessus de la référence : <b>h PHE = 1.65 m</b> du sol au pied du mazel à la laisse

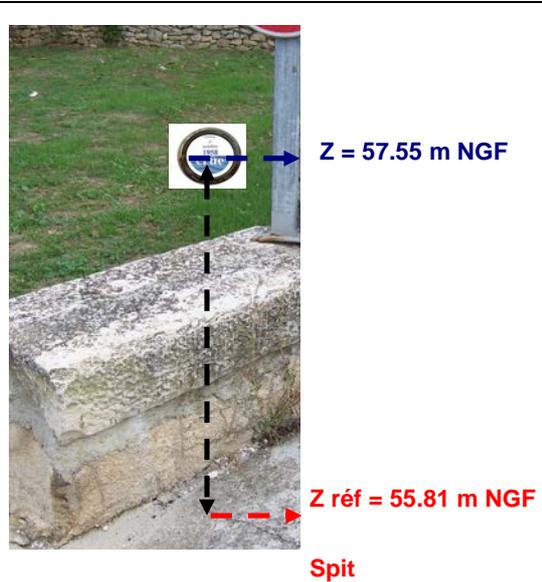
<p>Altitude du repère (niveau atteint par la crue)</p> <p>Hauteur (h) du repère au- dessus de la référence</p> <p>Clou ou marque</p> <p>Altitude de la référence</p>				
<b>Photographie du site complétée avec les informations obligatoires :</b>

<p><b>Z = 57.55 m NGF</b></p> <p><b>h = 1.74 m</b></p> <p><b>Z réf = 55.81 m NGF</b></p> <p><b>Spit</b></p>

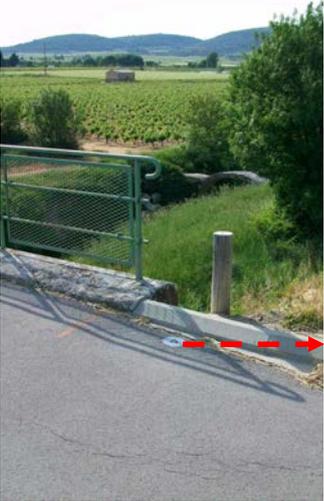
Identifiant : <b>CALVi-01</b>	Numéro de parcelle :	Section OX n° 0014	Report-laisse par rapport au repère :	Pas de report car il n'y aura pas de repère de crue (mais une plaque).
Emplacement du repère à poser :	Fixer la plaque explicative sur un poteau en bois, au bord de la piste cyclable (du côté de l'amont).  La plaque doit être visible et accessible depuis la piste sans toutefois gêner la circulation des usagers.		Emplacement de la référence (clou ou marque) :	Au sol, aval, rive droite, sur la chaussée
			Lambert 93 :	<b>X = 797511.33</b> <b>Y = 6299889.78</b>
Positionnement de la laisse (Lambert 93)	X = 797496.94 Y = 6299880.99	Source de la donnée h PHE :	photographie de la crue de 1988 et entretien en Mairie - 2009, repris par Hydratec, juillet 2009, pour S.M.B.V.V, repris par S.M.B.V.V, février 2011.	
Altitude du repère : (m NGF IGN 69)	<b>Z = 38.61 m NGF</b>	Altitude de la référence (m NGF IGN 69) :	<b>Z réf = 40.06 m NGF</b>	Hauteur (h en m) du repère au-dessus de la référence : <b>h PHE =</b>

Nivellement réalisé par : OPSIA MEDITERRANEE			Date : 10/05/2011	
<b>Schématisation des informations obligatoires :</b>			<b>Illustrations de la pose du repère</b>	
<b>Photographie du site complétée avec les informations obligatoires :</b>

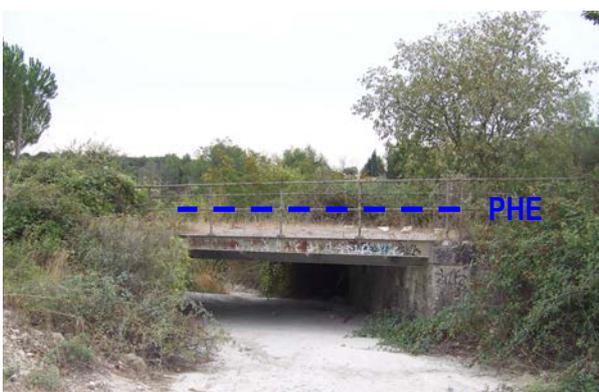
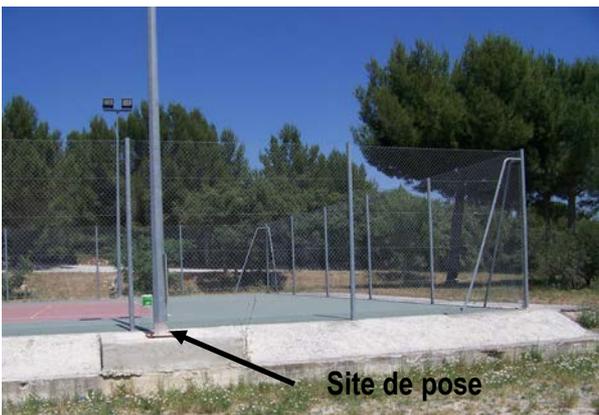
Identifiant :	CAVE01-bis	Crue :	Septembre 2005	Rivière :	Rianse
Type crue :	débordement	Lieu-dit :	Terrain de tennis	Type de support :	Poteau éclairage en zinc existant (près des terrains en arrivant à droite sur le parking).
Adresse :	Chemin du Sémaphores			Propriétaire :	Commune de Caveirac
Numéro de parcelle :	Section OC n°2631			Convention (référence) :	RC-2010-Caveirac-PU-1 (21 décembre 2010)

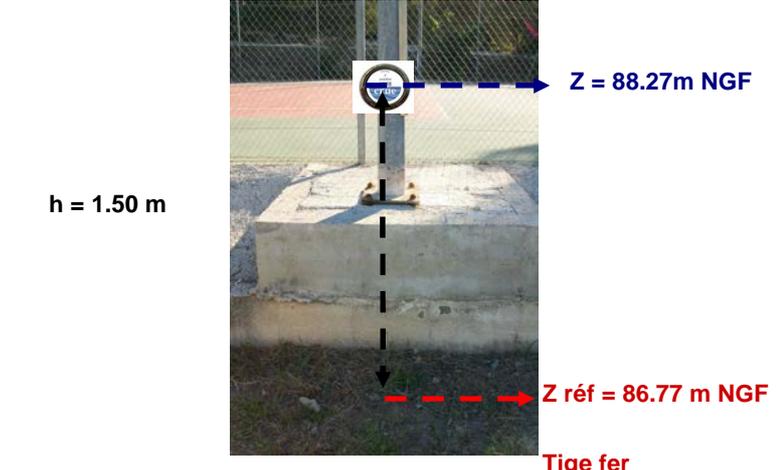
<p>Altitude du repère (niveau atteint par la crue)</p> <p>Hauteur (h) du repère au- dessus de la référence</p> <p>Marque ou clou</p> <p>Altitude de la référence</p>			
<b>Photographie du site complétée avec les informations obligatoires :</b>

<p>h = 1.50 m</p> <p>Z = 88.27m NGF</p> <p>Z réf = 86.77 m NGF</p> <p>Tige fer</p>

Hauteur (h en m) du repère au- dessus de la référence :	<b>h PHE = 1.99 m</b> du sol à la première barre du garde corps de la barrière sur la voie ferrée.
Nivellement réalisé par : OPSIA MEDITERRANEE		Date : 15/06/2011	
<b>Schématisation des informations obligatoires :</b>		<b>Illustrations de la pose du repère</b>

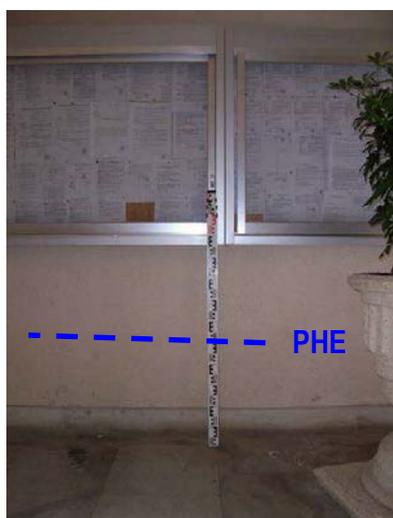
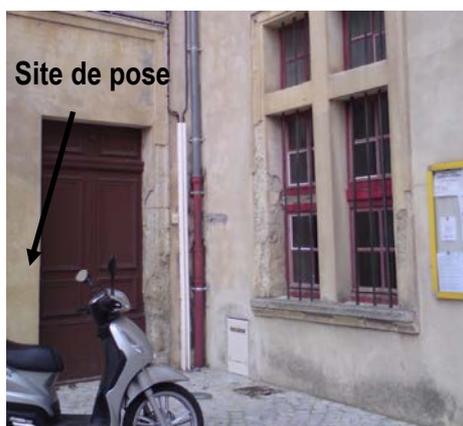
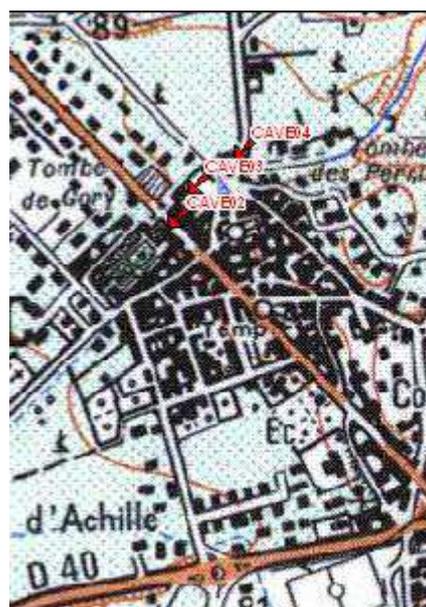
Référence PHE : Laisse de crue dans le hall d'entrée de la Mairie (de la mesure de la laisse de crue)	Report-laisse par rapport au repère : Du mur dans le hall d'entrée à l'angle gauche de la porte d'entrée.
Emplacement du repère à poser : Fixer le repère de crue sur le mur à gauche de la porte d'entrée de la Mairie. <b>Il doit être posé à 0.43 m du sol (mesure à partir du spit au sol)</b> . La technique de pose doit garantir la pérennité du repère.  Le repère de crue doit être visible depuis le trottoir.	Emplacement de la référence (clou ou marque) <b>X = 801410.58</b>
	Lambert 93 : <b>Y = 6303804.97</b>
Positionnement de la laisse (Lambert 93) X = 801409.07 Y = 6303808.54	Source de la donnée h PHE : laisse de crue sur le domaine public – 2002, repris par Hydratec, juillet 2009, pour S.M.B.V.V, repris par S.M.B.V.V, février 2011.
Altitude du repère : (m NGF IGN 69) <b>Z = 85.00 m NGF</b>	Altitude de la référence (m NGF IGN 69) : <b>Z réf = 84.57 m NGF</b>

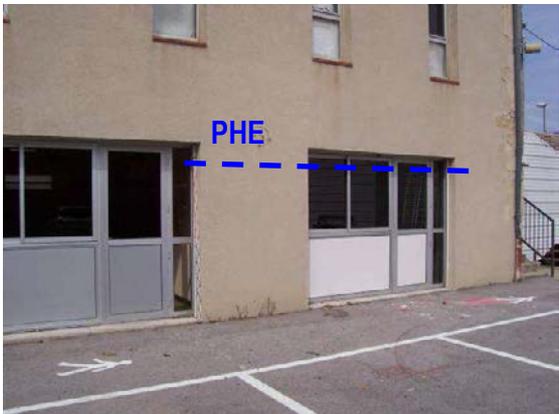
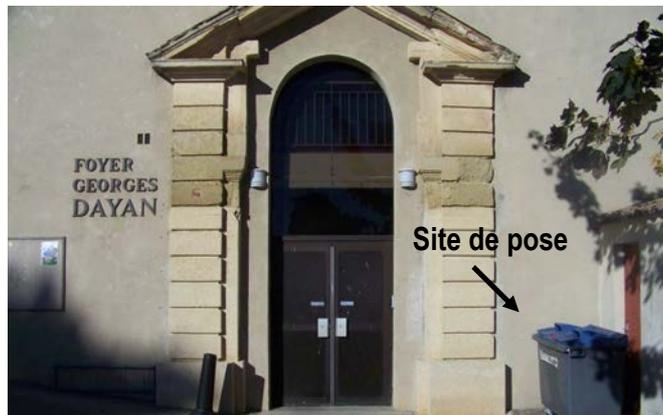
Description succincte du terrain : <ul style="list-style-type: none"> <li>- milieu urbain,</li> <li>- laisse de crue relevée dans la cour intérieure du foyer (accessible librement),</li> <li>- circulation.</li> </ul>	Localisation de la laisse de crue : Laisse de crue relevée sur le domaine public, au sommet des portes fenêtres du foyer. La mesure a été prise dans la cour intérieure et les portes fenêtres sont proches des arènes.
--	---

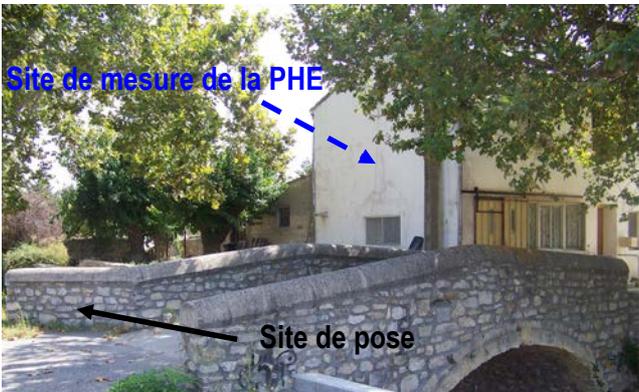
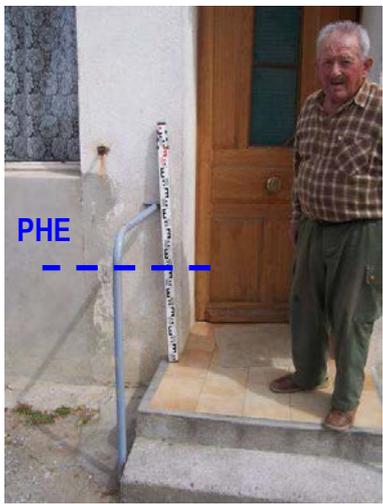
Description succincte du terrain : <ul style="list-style-type: none"> <li>- milieu urbain,</li> <li>- voirie étroite,</li> <li>- végétation.</li> </ul>	Localisation de la laisse de crue : Laisse de crue relevée sur le domaine privée, au niveau du rez-de-chaussée de l'habitation de M. Chassain (chemin de Calvisson).
---	---

Référence PHE : (de la mesure de la laisse de crue)	Rez-de-chaussée de l'habitation de M. Chassain Parapet du pont a été à moitié détruit lors de la crue de 1988 (« l'eau arrivait au-dessus des genoux, à la limite des demi-bottes »).	Report-laisse par rapport au repère :	Du rez-de-chaussée au pont.
Emplacement du repère à poser :	Fixer le repère de crue sur le muret en pierre du pont, au niveau du retour d'angle sur le chemin de Calvisson. <b>Il doit être posé à 0.53 m du sol (mesure à partir du spit au sol)</b> . La technique de pose doit garantir la pérennité du repère.  Le repère de crue doit être visible depuis la voirie.	Emplacement de la référence (clou ou marque)	Sur la chaussée <b>X = 801088.63</b>
		Lambert 93 :	<b>Y = 6303444.79</b>
Positionnement de la laisse (Lambert 93)	X = 801097.68 Y = 6303433.09	Source de la donnée h PHE :	entretiens avec des personnes ressources de la commune étude Hydratec, juillet 2009, pour S.M.B.V.V, repris par S.M.B.V.V, février 2011.

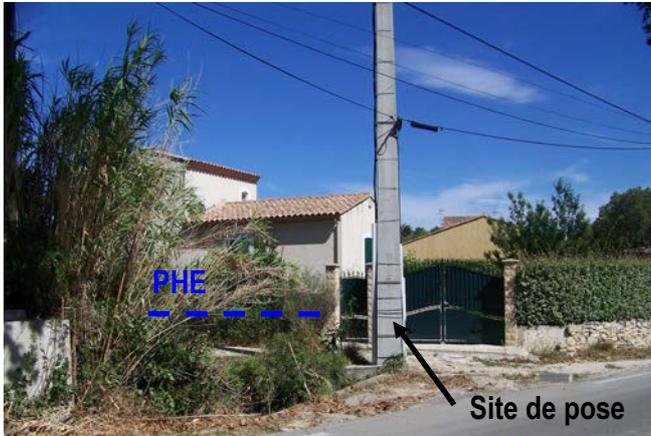
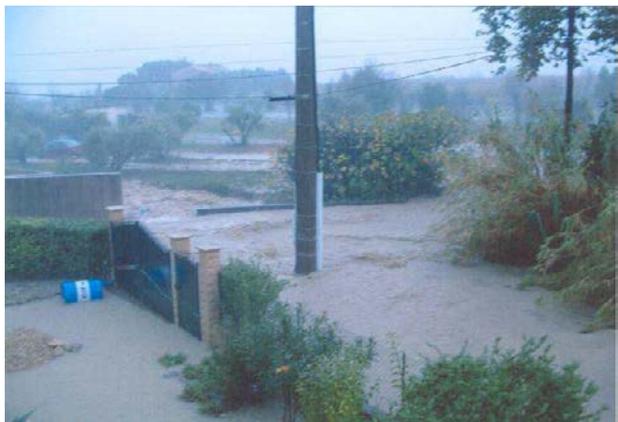
Identifiant :	CLAR02	Crue :	septembre 2002	Rivière :	Tal
Type de crue :	débordement	Lieu-dit :		Type de support :	Poteau électrique – <b>Référence ?</b>
Adresse :	Route de Saint Côme (à la sortie du village en direction de Saint Côme et Maruéjols).			Propriétaire :	Syndicat Mixte Départemental d'Electricité du Gard
				Gestionnaire du réseau :	ERDF
Numéro de parcelle :	Voirie publique			Convention (référence) :	
Description succincte du terrain :	<ul style="list-style-type: none"> <li>- présence de platanes le long de la route,</li> <li>- voirie étroite avec circulation.</li> </ul>		Localisation de la laisse de crue : Laisse de crue relevée sur le domaine privé mais est accessible depuis la voirie publique. La mesure a été prise au pied du portail d'entrée de la propriété route de saint côme.

Référence PHE : Sol au droit du portail (côté du Tal), à la sortie du village. (de la mesure de la laisse de crue)		Report-laisse par rapport au repère : du pied du portail au poteau électrique	
Emplacement du repère à poser : Coller le repère de crue (et non le visser) sur la partie plane du poteau électrique. <b>Il doit être posé à 0.79 m du sol (mesure à partir de la tige en fer au sol)</b> . La technique de pose doit garantir sa pérennité.  Le positionner en direction de la route.		Emplacement de la référence (clou ou marque) : <b>X = 797550.75</b> Lambert 93 <b>Y = 6303880.81</b>	
Positionnement de la laisse (Lambert 93)	X = 797556.16 Y = 6303883.74	Source de la donnée h PHE :	photographie (dont on ne connaît pas l'auteur), 2002, repris par Hydratec, juillet 2009, pour S.M.B.V.V, repris par S.M.B.V.V, février 2011.
Altitude du repère : (m NGF IGN 69)	<b>Z = 62.37 m NGF</b>	Altitude de la référence : (m NGF IGN 69)	<b>Z réf = 61.58 m NGF</b>

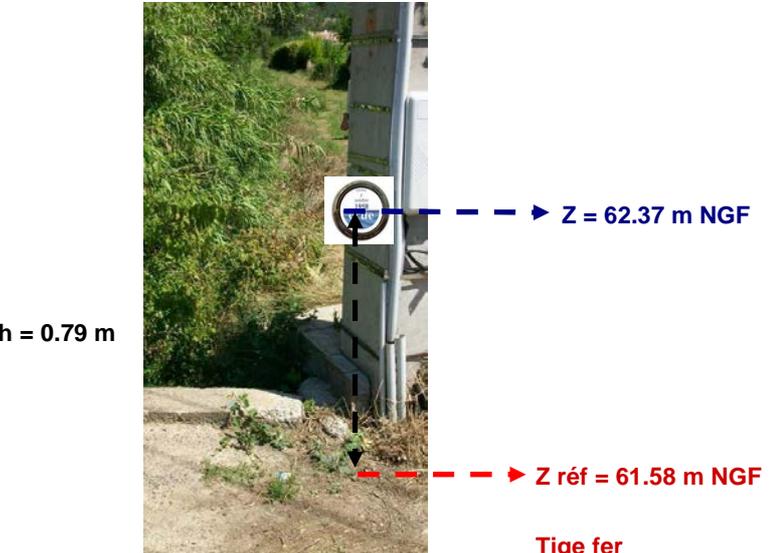
<p>Altitude du repère (Z) (niveau atteint par la crue)</p> <p>Hauteur (h) du repère au-dessus de la référence</p> <p>Altitude de la référence</p> <p>Marque ou clou</p>			
<b>Photographie du site complétée avec les informations obligatoires :</b>

<p>h = 0.79 m</p> <p>Z = 62.37 m NGF</p> <p>Z réf = 61.58 m NGF</p> <p>Tige fer</p>

Hauteur (h en m) du repère au-dessus de la référence : <b>h PHE = 0.7 m</b> du sol au pied du portail-route	
Nivellement réalisé par : OPSIA MEDITERRANEE		Date : 15/06/2011	
<b>Schématisation des informations obligatoires :</b>		<b>Illustrations de la pose du repère</b>

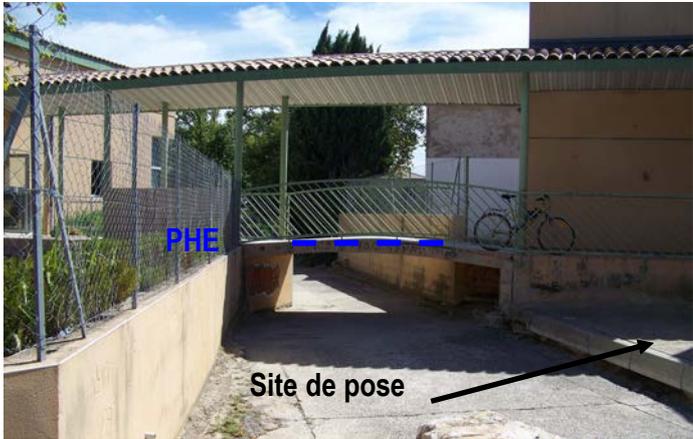
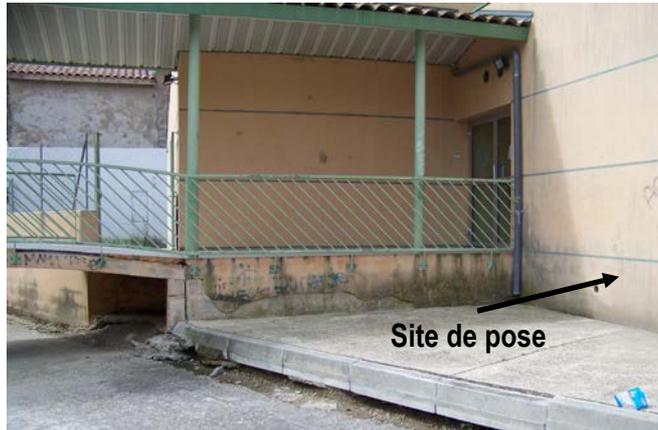
Description succincte du terrain : <ul style="list-style-type: none"> <li>- milieu urbain,</li> <li>- site de pose côté rue des écoles et non route de Nîmes,</li> <li>- passage étroit.</li> </ul>	Localisation de la laisse de crue : Laisse de crue relevée sur le domaine public, au niveau de la passerelle au sein du groupe scolaire. La mesure a été prise au centre de la passerelle, à partir de la chaussée.
---	---

Référence : (mesure de la PHE)	Sol au droit de la clef de voûte de la passerelle piétonne entre la cantine et l'école (mesure prise au centre de la passerelle).  En 1988, le quartier n'était pas bâti (il y avait des vignes).	Report-laisse par rapport au repère :	De la passerelle au mur d'enceinte
Emplacement du repère à poser :	Positionner le repère de crue sur le mur d'enceinte en crépis, à droite de la passerelle.  <b>Il doit être posé à 0.84 m du sol (mesure à partir du spit au sol).</b>	Emplacement de la référence (clou ou marque) :	Au pied de la façade en crépis  <b>X = 798422.16</b>  <b>Y = 6304012.04</b>
Positionnement (Lambert 93)	X = 798428.80  Y = 6304008.54	Source de la donnée h PHE :	entretien avec le Maire et la police municipale - Hydratec, juillet 2009, pour S.M.B.V.V.  repris par S.M.B.V.V, février 2011.
Altitude du repère : (m NGF IGN 69)	<b>Z = 69.63 m NGF</b>	Altitude de la référence : (m NGF IGN 69)	<b>Z réf = 68.79 m NGF</b>

Hauteur (h) du repère au-dessus de la référence :	<b>h PHE = 1.45 m</b>  du sol à la passerelle piétonne
Nivellement réalisé par : OPSIA MEDITERRANEE		Date : 15/06/2011	
<b>Schématisation des informations obligatoires :</b>		<b>Illustrations de la pose du repère</b>	
<b>Photographie du site complété avec les informations obligatoires :</b>

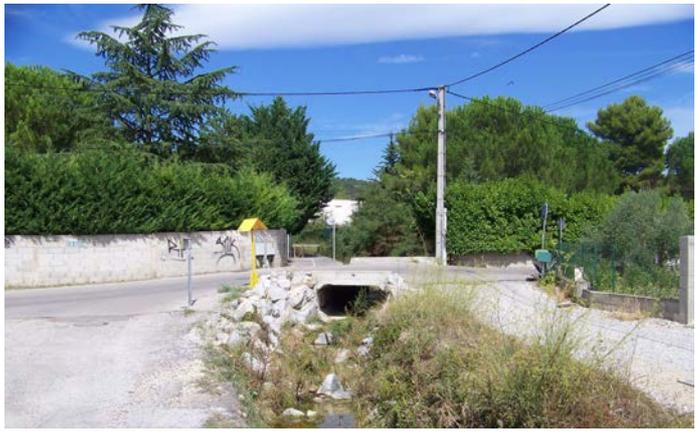
Vue générale

Référence : (mesure de la PHE)	Chaussée de la piste cyclable (au plus près du pont). La maison au 256 chemin de serre a été inondée.		Report-laisse par rapport au repère :	Pas de report
Emplacement du repère à poser :	Fixer le repère de crue sur le mur d'enceinte de la propriété privée au 280 chemin font du rouve. Le repère est à positionner du côté de la piste cyclable, au plus près du pont et doit être visible. <b>Il doit être fixé à 0.20 m du sol (mesure prise à partir du spit).</b>		Emplacement de la référence (clou ou marque) :	Sur la piste cyclable <b>X = 798886.39</b>
			Lambert 93 :	<b>Y = 6303621.02</b>
Positionnement (Lambert 93)	X = 798886.91 Y = 6303621.92	Source de la donnée h PHE :	entretien avec le Maire et la police municipale - Hydratec, juillet 2009, pour S.M.B.V.V, repris par S.M.B.V.V, février 2011.	
Altitude du repère : (m NGF IGN 69)	<b>Z = 57.94 m NGF</b>	Altitude de la référence : (m NGF IGN 69)	<b>Z réf = 57.74 m NGF</b>	Hauteur (h) du repère au-dessus de la référence : <b>h PHE = 0.2 m</b> de la piste à la laisse

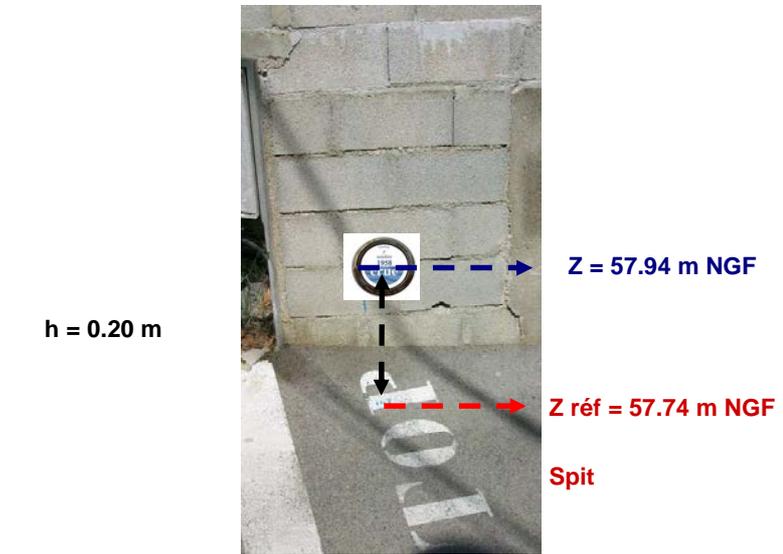
<p>Altitude du repère (niveau atteint par la crue)</p> <p>Hauteur (h) du repère au-dessus de la référence</p> <p>Altitude de la référence</p> <p>Marque ou clou</p>				
<b>Photographie du site complété avec les informations obligatoires :</b>

<p>h = 0.20 m</p> <p>Z = 57.94 m NGF</p> <p>Z réf = 57.74 m NGF</p> <p>Spit</p>

Nivellement réalisé par : OPSIA MEDITERRANEE			Date : 15/06/2011	
<b>Schématisation des informations obligatoires :</b>			<b>Illustrations de la pose du repère</b>

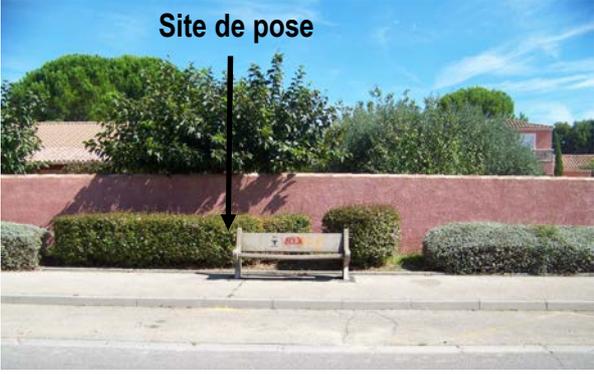
<b>Photographies :</b>		<b>Plan de situation :</b>	
<div style="display: flex; justify-content: space-around;"> <div data-bbox="108 1227 702 1601"> <p style="text-align: center;"><b>Site de pose</b></p>

<b>MISSION PAPI VISTRE (AXE 1)</b>	<b>MISE EN PLACE DE REPERES DE CRUES : IDENTIFICATION DU SITE</b>		<b>COMMUNE DE : CLARENSAC</b>
Identifiant : <b>CLAR08</b>	Crue : Octobre 1988	Rivière : Font du Fruit	
Type de crue : Débordement	Lieu-dit :	Type de support : Poteau en acier	
Adresse : Route de langlade (à proximité du croisement de la route de langlade et l'impasse des genets).		Propriétaire : Commune de Clarensac	
Numéro de parcelle : Domaine public	Convention RC-2010-Clarensac-PU-1 (référence) : (27 janvier 2011)		
Description succincte du terrain : <ul style="list-style-type: none"> <li>- milieu urbain,</li> <li>- circulation.</li> </ul>	Localisation de la laisse de crue : Laisse de crue relevée sur le domaine public, à partir du trottoir à l'entrée de l'impasse des genets (au niveau des containers à poubelle). La hauteur d'eau constatée en 1988 correspond à la hauteur entre le trottoir et la tige de fer entourant le container à poubelle.

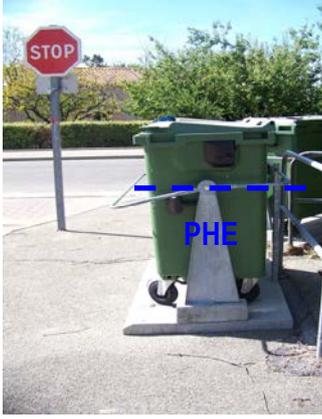
<p style="text-align: center;"><b>PHE</b></p> </div> <div data-bbox="475 1630 750 2049"> <p style="text-align: center;"><b>Font du Fruit</b></p>

Référence : (mesure de la PHE)	Trottoir à l'entrée de l'impasse des genets (près du panneau stop). « L'eau est arrivée au niveau de la haie de la maison en face de l'impasse. »	Report-laisse par rapport au repère :	Du trottoir impasse des genets au trottoir route de Langlade
Emplacement du repère à poser :	Positionner le repère de crue sur un poteau de fixation en acier qui sera posé sur le trottoir de la route de Langlade (proche du croisement avec l'impasse des genets), à gauche du banc. Il ne doit pas gêner le passage.  <b>Il doit être posé à 1.14 m du sol (mesure prise à partir du spit sur le trottoir).</b>	Emplacement de la référence (clou ou marque) :	Sur le trottoir (à gauche du banc).  Lambert 93 : <b>X = 798936.60</b> <b>Y = 6303323.08</b>
Positionnement (Lambert 93)	X = 798908.11 Y = 6303344.88	Source de la donnée h PHE :	entretien avec le Maire et la police municipale - Hydratec, juillet 2009, pour S.M.B.V.V, repris par S.M.B.V.V, février 2011.

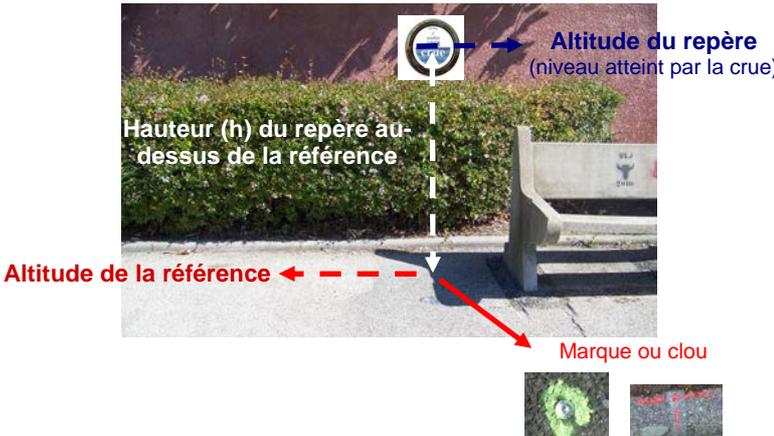
Altitude du repère : (m NGF IGN 69)	<b>Z = 54.09 m NGF</b>	Altitude de la référence : (m NGF IGN 69)	<b>Z réf = 52.95 m NGF</b>  Hauteur (h en m) du repère au-dessus de la référence : <b>h PHE = 1 m</b> à partir du trottoir à l'entrée de l'impasse des genets
Nivellement réalisé par : OPSIA MEDITERRANEE		Date : 15/06/2011	
<b>Schématisation des informations obligatoires :</b>		<b>Illustrations de la pose du repère</b>

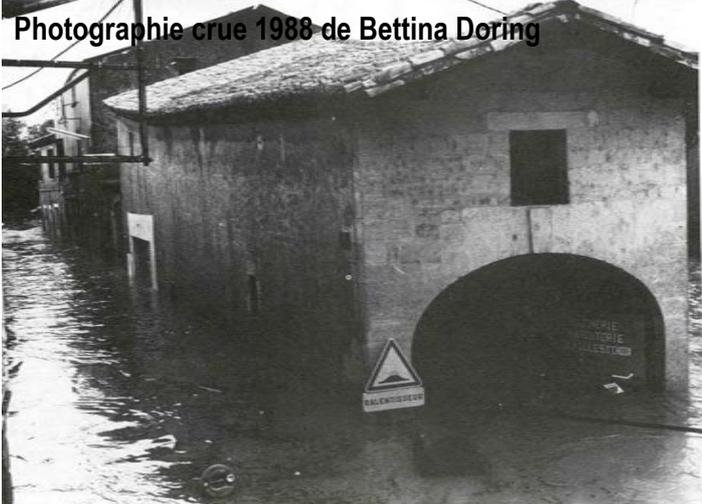
Photographie crue 1988 de Bettina Doring

Référence : (mesure de la PHE)	Marque sur le mur à gauche du portail (visible de la voirie).	Report-laisse par rapport au repère :	Pas de report
Emplacement du repère à poser :	Fixer le repère de crue sur le mur à gauche du portail, et plus précisément à gauche du panneau de signalisation. <b>Il doit être fixé à 1m70 du sol (mesure prise à partir du spit au sol).</b>	Emplacement de la référence (clou ou marque) :	Au pied du mur du site de pose <b>X = 798180.10</b>
		Lambert 93 :	<b>Y = 6293420.12</b>
Positionnement (Lambert 93)	X = 798180.03 Y = 6293420.38	Source de la donnée h PHE :	laisse de crue sur le domaine privé, octobre 1988, repris par Hydratec, juillet 2009, pour S.M.B.V.V, repris par S.M.B.V.V, février 2011.
Altitude du repère : (m NGF IGN 69)	<b>Z = 19.39 m NGF</b>	Altitude de la référence : (m NGF IGN 69)	<b>Z réf = 17.69 m NGF</b>
		Hauteur (h en m) du repère au-dessus de la référence :	<b>h PHE = 1.70 m</b> de la voirie à la laisse

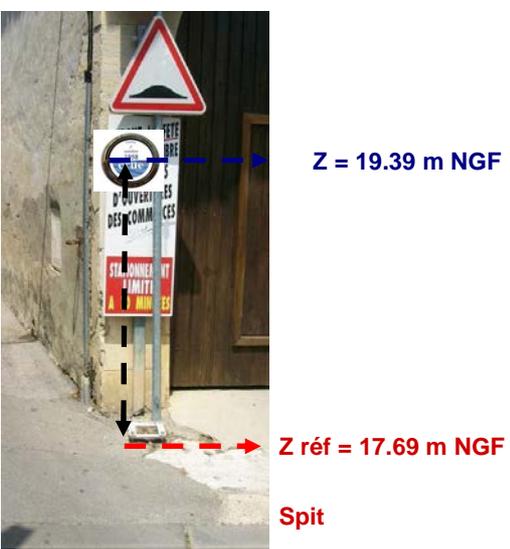
<p>h = 1.70 m</p> <p>Z = 19.39 m NGF</p> <p>Z réf = 17.69 m NGF</p> <p>Spit</p>

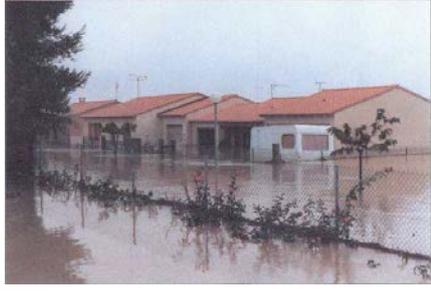
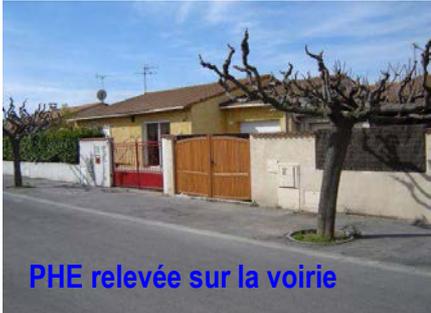
<p style="color: blue;">PHE relevée sur la voirie</p>

<b>MISSION PAPI VISTRE (AXE 1)</b>	<b>MISE EN PLACE DE REPERES DE CRUES : IDENTIFICATION DU SITE</b>		<b>COMMUNE DE : CODOGNAN</b>	
Identifiant :	<b>CODO04</b>	Crue :	Octobre 1988	
Type de crue :	Débordement	Lieu-dit :	Lotissement la Tuillère	
Adresse :	Rue de la védière		Rivière :	Rhône
Numéro de parcelle :	Domaine public		Type de support :	Poteau de fixation en ?
			Convention (référence) :	RC-2010-Codognan-PU-1 (17 mars 2011)
Description succincte du terrain :	<ul style="list-style-type: none"> <li>- milieu urbain,</li> <li>- présence d'arbres,</li> <li>- circulation.</li> </ul>		Localisation de la laisse de crue : Laisse de crue relevée sur le domaine public. Le niveau d'eau est extrait d'une photographie de 1988, dans le lotissement la Tuillère (première rue à gauche en arrivant de Codognan).	
<b>Photographies :</b>			<b>Plan de situation :</b>

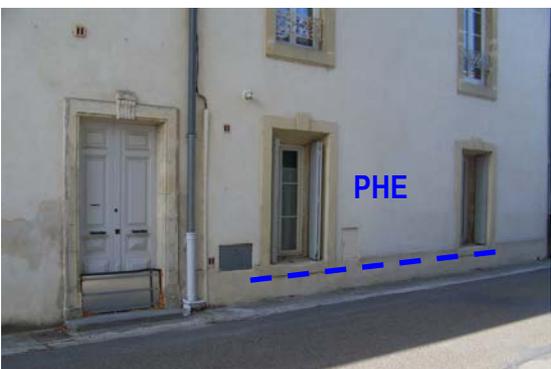
Identifiant :	CONG05	Crue :	Septembre 2002	Rivière :	Tourelle
Type crue :	débordement	Lieu-dit :	Ecole	Type de support :	Mur d'enceinte de l'école (partie en crépis)
Adresse :	Avenue de la Malle-Poste			Propriétaire :	Commune de Congénies
Numéro de parcelle :	Section OB n°0699			Convention (référence) :	RC-2010-Congénies-PU-1 (16 décembre 2010)

Description succincte du terrain : <ul style="list-style-type: none"> <li>- milieu urbain,</li> <li>- circulation,</li> <li>- trottoir étroit.</li> </ul>	Localisation de la laisse de crue : Laisse de crue relevée sur une propriété privée, mais elle est accessible depuis la voirie publique. La référence de la mesure est prise à partir du sol à la base de la fenêtre de la maison en face de l'école.
---	---

Référence PHE : (de la mesure de la laisse de crue)	Sol au pied de la fenêtre de la maison en face de l'école	Report-laisse par rapport au repère :	Du sol au pied de la maison au mur d'enceinte de l'école
Emplacement du repère à poser :	Fixer le repère de crue sur le mur d'enceinte de l'école, sur la bande en crépis (partie récente qui correspond à l'ancien escalier de l'école). <b>Il doit être posé à 0.43 m du sol (mesure prise depuis la référence sur le trottoir).</b>	Emplacement de la référence (clou ou marque)	Sur le trottoir au pied du mur d'enceinte de l'école
		Lambert 93 :	<b>X = 793210.67</b> <b>Y = 6298360.46</b>
Positionnement de la laisse (Lambert 93)	X = 793192.72 Y = 6298357.40	Source de la donnée h PHE :	entretien avec M. le Maire et ses adjoints - Hydratec, juillet 2009, pour S.M.B.V.V., repris par S.M.B.V.V, février 2011.
Altitude du repère : (m NGF IGN 69)	<b>Z PHE = 74.29 m</b> <b>NGF</b>	Altitude de la référence (m NGF IGN 69) :	<b>Z réf = 73.86 m</b> <b>NGF</b>

Hauteur (h en m) du repère au- dessus de la référence :	<b>h PHE = 0.35 m</b> (du sol au bas de la fenêtre de la maison en face de l'école)

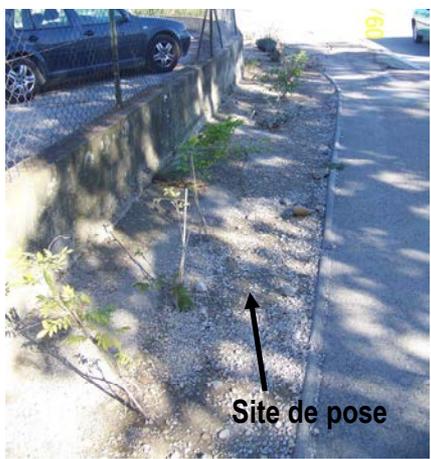
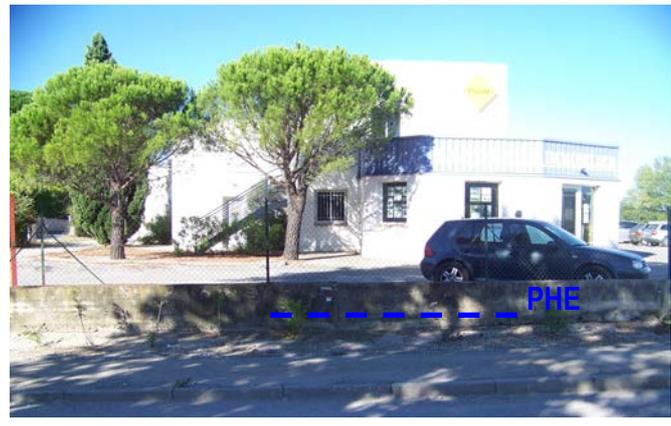
Identifiant :	LANG01	Crue :	Octobre 1988	Rivière :	Font Barin ? Valat du Moulin à vent ?
Type crue :	débordement	Lieu-dit :	Font Barin	Type de support :	Poteau en pierre
Adresse :	Route des pinèdes			Propriétaire :	Commune de Langlade
Numéro de parcelle :	Section OA n°2066			Convention (référence) :	RC-2010-Langlade-PU-1 (26 janvier 2011)

Description succincte du terrain : <ul style="list-style-type: none"> <li>- milieu urbain,</li> <li>- circulation,</li> <li>- faire attention aux plantations.</li> </ul>	Localisation de la laisse de crue : Laisse de crue relevée sur le domaine public, à partir du trottoir route des pinèdes. La mesure a été prise au pied du muret d'enceinte de « Langlade Immobilier ».
---	---

Référence PHE : Trottoir au pied du muret d'enceinte de « Langlade Immobilier » (de la mesure de la laisse de crue) « La route au pied de la pharmacie, à proximité de la RD40 fait partie des points noirs de la Commune. »		Report-laisse par rapport au repère : Pas de report	
Emplacement du repère à poser : Fixer le repère de crue sur un poteau en pierre, sur le trottoir de la route des pinèdes (en face de la pharmacie). <b>Il doit être fixé à 0.54 m depuis le trottoir.</b>  Le poteau ne doit pas gêner la circulation des piétons sur le trottoir !		Emplacement de la référence (clou ou marque) <b>X = 800237.81</b>  Lambert 93 : <b>Y = 6301932.25</b>	
Positionnement de la laisse (Lambert 93)	X = 800235.86  Y = 6301934.94	Source de la donnée h PHE :	entretien avec les personnes ressources de la commune - Hydratec, juillet 2009, pour S.M.B.V.V,  repris par S.M.B.V.V, février 2011.
Altitude du repère : (m NGF IGN 69)	<b>Z = 59.98 m NGF</b>	Altitude de la référence (m NGF IGN 69) :	<b>Z réf = 59.55 m NGF</b>  Hauteur (h en m) du repère au-dessus de la référence : <b>h PHE = 0.40 m</b> du trottoir à la laisse

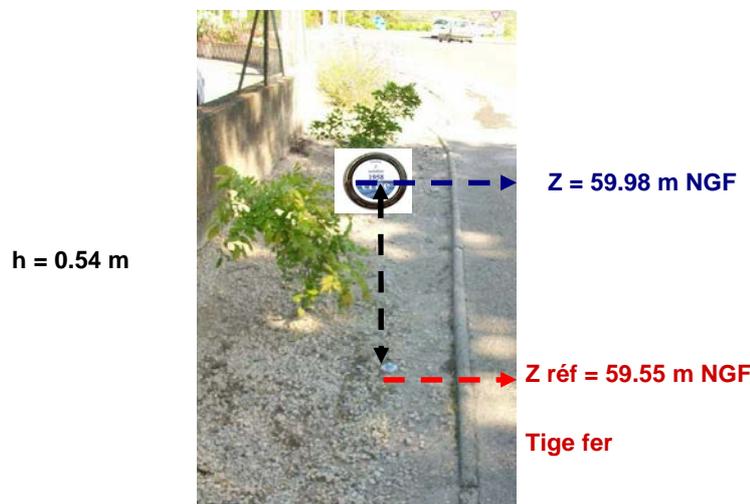
<p>Hauteur (h) du repère au-dessus de la référence</p> <p>Marque ou Clou</p> <p>Altitude du repère niveau atteint par la crue</p> <p>Altitude de la référence</p>			
<b>Photographie du site complétée avec les informations obligatoires :</b>

<p>h = 0.54 m</p> <p>Z = 59.98 m NGF</p> <p>Z réf = 59.55 m NGF</p> <p>Tige fer</p>

Nivellement réalisé par : OPSIA MEDITERRANEE		Date : 15/06/2011	
<b>Schématisation des informations obligatoires :</b>		<b>Illustrations de la pose du repère</b>

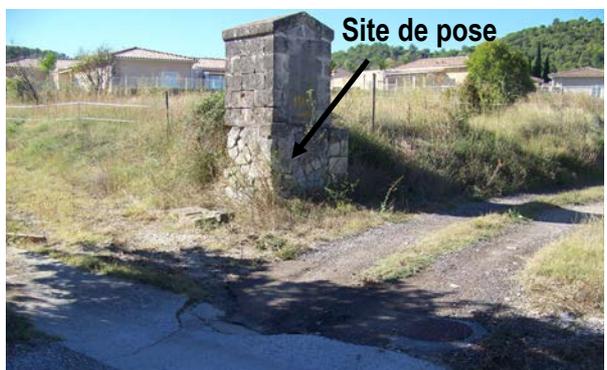
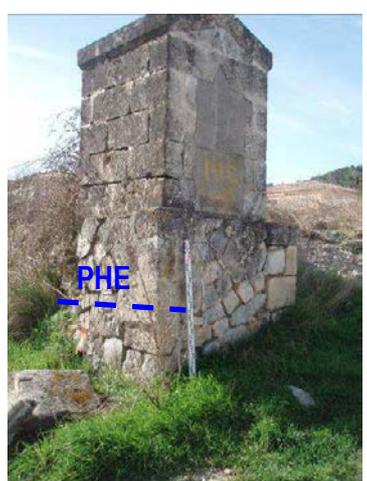
Identifiant :	LANG02	Crue :	Octobre 1988	Rivière :	Barrines
Type crue :	débordement	Lieu-dit :	Fontaine Barin	Type de support :	Fontaine en pierre
Adresse :	Chemin de Font Barin (derrière le supermarché DIA, Zone Artisanale Vignaud)			Propriétaire :	Commune de Langlade
Numéro de parcelle :	Section A n°2192			Convention (référence) :	RC-2010-Langlade-PU-1 (26 janvier 2011)

Description succincte du terrain : <ul style="list-style-type: none"> <li>- milieu « rural »,</li> <li>- chemin non goudronné,</li> <li>- accès par le parking du supermarché DIA.</li> </ul>	Localisation de la laisse de crue : Laisse de crue relevée sur le domaine public, à la fontaine Barin (angle nord-est). La fontaine est visible et accessible depuis l'angle gauche du parking du supermarché DIA.
---	--

Référence PHE : (de la mesure de la laisse de crue)	Terrain naturel à l'angle nord-est de la fontaine	Report-laisse par rapport au repère :	Pas de report
Emplacement du repère à poser :	Fixer le repère de crue sur la fontaine en pierre. <b>Il doit être posé à 0.40 m du sol (mesure prise à partir de la tige en fer au sol).</b>  Le positionner de façon à ce qu'il soit aussi visible du parking du supermarché.	Emplacement de la référence (clou ou marque)	Au sol <b>X = 800018.23</b>
		Lambert 93 :	<b>Y = 6301770.49</b>
Positionnement de la laisse (Lambert 93)	X = 800018.66  Y = 6301770.59	Source de la donnée h PHE :	entretiens avec les personnes ressources de la commune - Hydratec, juillet 2009, pour S.M.B.V.V.  repris par S.M.B.V.V, février 2011.
Altitude du repère : (m NGF IGN 69)	<b>Z = 61.29 m NGF</b>	Altitude de la référence (m NGF IGN 69) :	<b>Z réf = 60.89 m NGF</b>  Hauteur (h en m) du repère au- dessus de la référence : <b>h PHE = 0.60 m</b>  du terrain naturel à la laisse

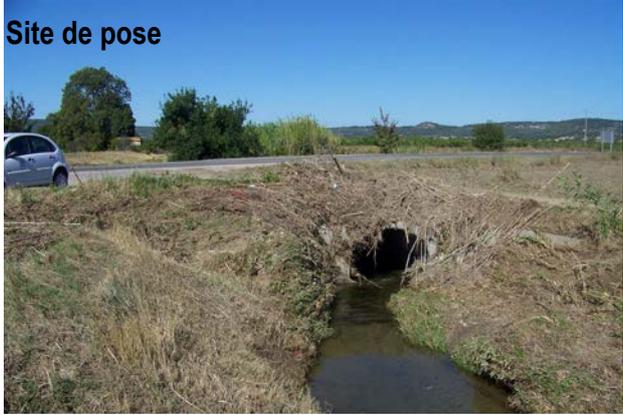
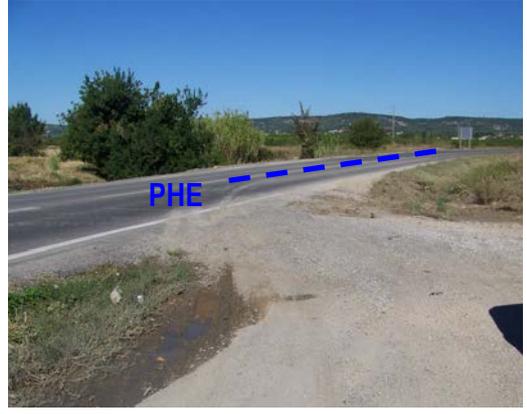
<div style="margin-bottom: 10px;"> <p><b>Site de pose</b></p>

Identifiant :	<b>LANG03</b>	Crue :	Octobre 1988	Rivière :	Rhône
Type crue :	débordement	Lieu-dit :	Franchissement sur la RD14	Type de support :	Poteau en acier
Adresse :	Route entre Langlade et Clarensac (à proximité du Rhône, sur la droite il y a un espace pour se garer)			Propriétaire :	Conseil Général du Gard
Numéro de parcelle :	Voirie du Conseil Général du Gard			Convention (référence) :	
Description succincte du terrain :	<ul style="list-style-type: none"> <li>- milieu « rural »,</li> <li>- circulation,</li> <li>- se garer sur le « terre plein ».</li> </ul>		Localisation de la laisse de crue : Laisse de crue relevée sur le domaine public, à partir de la voirie de la RD14 (au niveau du franchissement avec le Rhône).

Référence PHE : (de la mesure de la laisse de crue)	Voirie de la RD14 au droit du franchissement avec le Rhône	Report-laisse par rapport au repère :	Pas de report
Emplacement du repère à poser :	Fixer le repère de crue sur un poteau en acier, au bord de la RD14 en direction de Clarensac (le mettre sur le côté droit, à proximité de l'espace pour se garer). <b>Il doit être posé à 0.89 m du sol (mesure prise à partir de la tige en fer au sol).</b>  Le poteau ne doit pas gêner la circulation ni le passage des engins agricoles.	Emplacement de la référence (clou ou marque)	Au sol <b>X = 800090.82</b>
		Lambert 93 :	<b>Y = 6302199.32</b>
Positionnement de la laisse (Lambert 93)	X = 800070.92 Y = 6302207.37	Source de la donnée h PHE :	entretiens avec les personnes ressources de la commune - Hydratec, juillet 2009, pour S.M.B.V.V, repris par S.M.B.V.V, février 2011.
Altitude du repère : (m NGF IGN 69)	<b>Z = 55.60 m NGF</b>	Altitude de la référence (m NGF IGN 69) :	<b>Z réf = 54.71 m NGF</b> Hauteur (h en m) du repère au-dessus de la référence : <b>h PHE = 0.60 m</b> de la voirie à la laisse

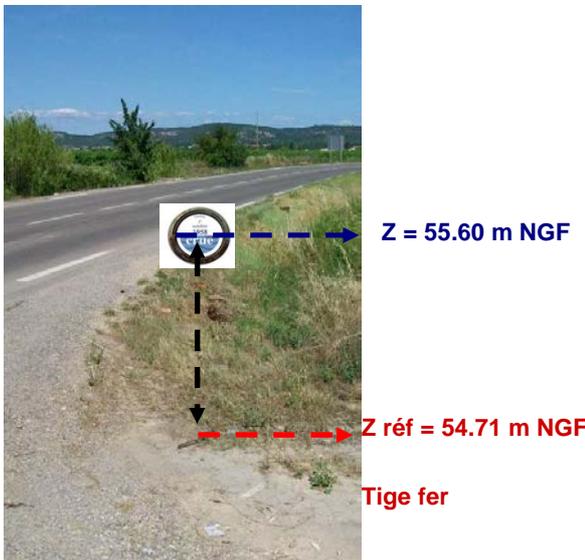
<p>Hauteur (h) du repère au-dessus de la référence</p> <p>Altitude du repère niveau atteint par la crue</p> <p>Altitude de la référence</p> <p>Marque ou Clou</p>			
<b>Photographie du site complétée avec les informations obligatoires :</b>

<p>h = 0.89 m</p> <p>Z = 55.60 m NGF</p> <p>Z réf = 54.71 m NGF</p> <p>Tige fer</p>

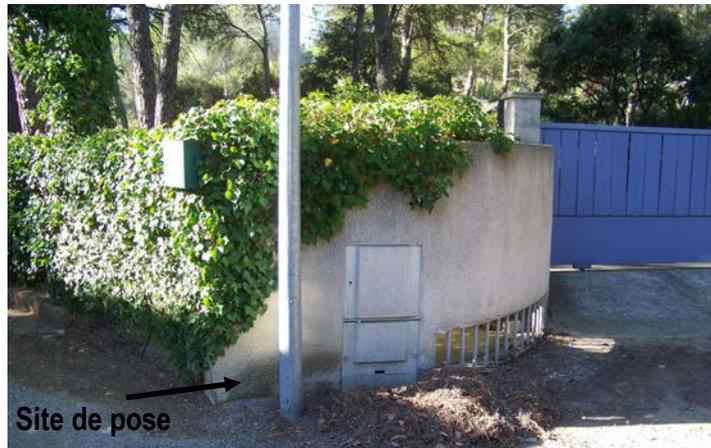
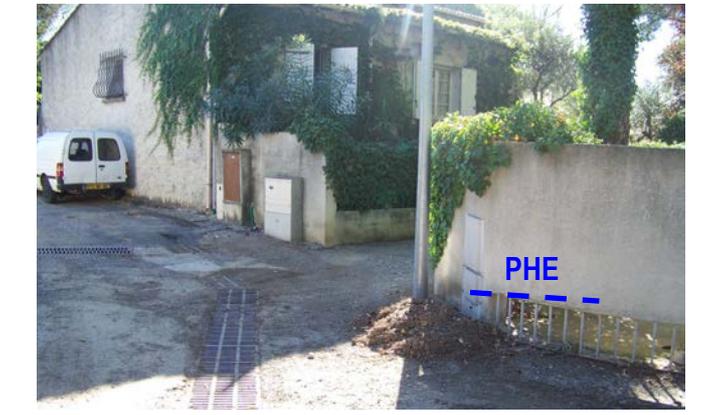
Identifiant :	LANG04	Crue :	Octobre 1988	Rivière :	Fossé du Puech long
Type crue :	débordement	Lieu-dit :	les Comminques	Type de support :	Poteau en pierre
Adresse :	57 rue du velat des comminques			Propriétaire :	Commune de Langlade
Numéro de parcelle :	Voirie publique			Convention (référence) :	RC-2010-Langlade-PU-1 (26 janvier 2011)

Description succincte du terrain : <ul style="list-style-type: none"> <li>- milieu urbain,</li> <li>- rue étroite,</li> <li>- présence de végétation.</li> </ul>	Localisation de la laisse de crue : Laisse de crue relevée sur le domaine public. La mesure a été prise à partir de la voirie, devant le portail du 57 rue du velat des comminques.
--	--

Référence PHE : (de la mesure de la laisse de crue)	Voirie devant le portail du 57 rue du velat des comminques.	Report-laisse par rapport au repère :	Pas de report
Emplacement du repère à poser :	Fixer le repère de crue sur un poteau en pierre, rue du velat des comminques. <b>Il doit être fixé à 0.28 m du sol.</b>  Le poteau sera positionné à gauche du poteau d'éclairage, afin de ne pas gêner l'accès au compteur électrique (ni le passage des voitures).	Emplacement de la référence (clou ou marque)	Sur la voirie <b>X = 800911.76</b>
		Lambert 93 :	<b>Y = 6300634.78</b>
Positionnement de la laisse (Lambert 93)	X = 800910.26 Y = 6300634.61	Source de la donnée h PHE :	entretien avec les personnes ressources de la commune - Hydratec, juillet 2009, pour S.M.B.V.V, repris par S.M.B.V.V, février 2011.
Altitude du repère : (m NGF IGN 69)	<b>Z = 97.34 m NGF</b>	Altitude de la référence (m NGF IGN 69) :	<b>Z réf = 97.06 m NGF</b>  Hauteur (h en m) du repère au-dessus de la référence : <b>h PHE = 0.30 m</b> de la voirie à la laisse

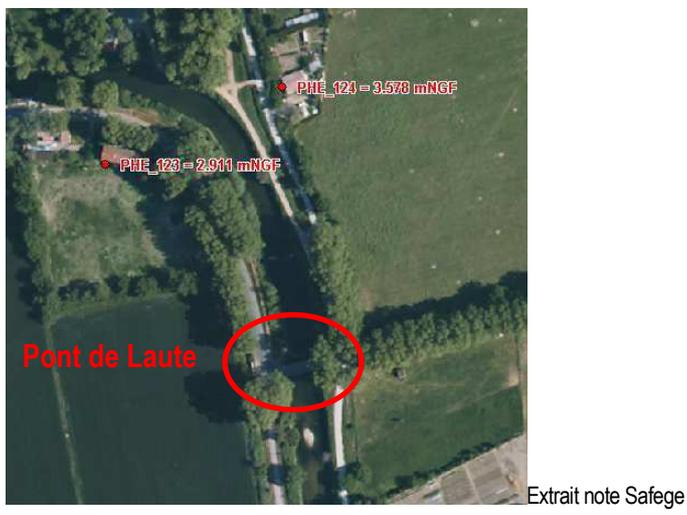
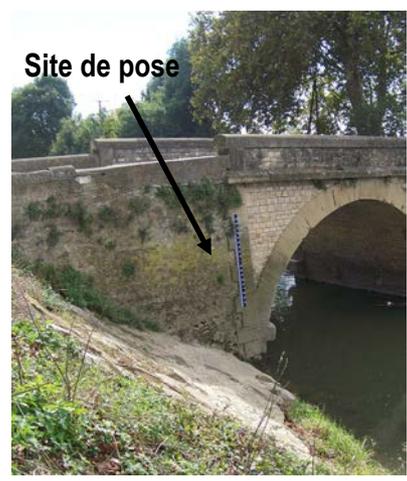
Identifiant :	CAIL08	Crue :	septembre 2005	Rivière :	Vistre
Type crue :	débordement	Lieu-dit :	Pont de Laute (RD 104)	Type de support :	Culée du pont, à côté de l'échelle limnimétrique

Description succincte du terrain : <ul style="list-style-type: none"> <li>- milieu rural,</li> <li>- circulation,</li> <li>- présence de végétation,</li> <li>- accès difficile aux arches.</li> </ul>	Localisation de la laisse de crue : Laisse de crue relevée sur une propriété privée, située en amont du pont. La note technique de Safège évalue la PHE pour la crue de 2005 sur la face amont du pont de Laute (en prenant en considération la pente hydraulique).
--	---

Référence PHE : (de la mesure de la laisse de crue)	Relevé d'une laisse de crue de 2005 d'Hydrologik Ingenierie (PHE_124) et note technique de SAFEGE (calcul de la pente hydraulique).	Reports-laisse par rapport au repère :	Pas de report
Emplacement du repère à poser :	Fixer le repère sur le pont de Laute, à gauche de l'échelle limnimétrique. <b>Il doit être posé à moins 1m89 à partir de la marque à la peinture dessinée sur le parapet du pont.</b>  Le repère doit être visible depuis la voirie en amont du pont, en rive droite.	Emplacement de la référence (clou ou marque) :	Sur le parapet du pont <b>X = 800405.16</b> <b>Y = 6286443.23</b> Lambert 93
Positionnement de la laisse (Lambert 93)	X = 800405.16 Y = 6286443.23	Sources de la donnée h PHE :	Hydrologik Ingenierie pour la DDE 30, 2005 (PHE_124), repris par Hydratec, juillet 2009, pour S.M.B.V.V, repris par S.M.B.V.V, février 2011.
Altitude du repère : (m NGF IGN 69)	<b>Z = 3.54 m NGF</b>	Altitude de la référence (m NGF IGN 69) :	<b>Z réf = 5.43 m NGF</b>  Hauteur (h en m) du repère au-dessus de la référence : <b>h PHE =</b>

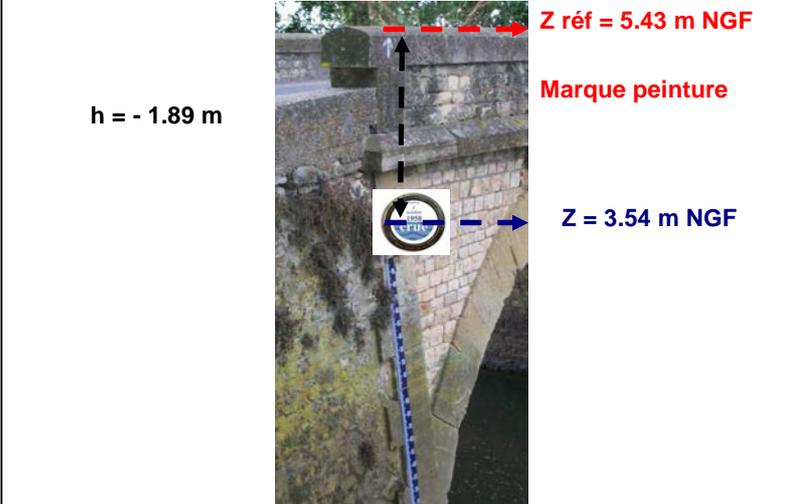
<p>Altitude de la référence ←</p> <p>Altitude du repère (niveau atteint par la crue) →</p> <p>Clou ou marque</p>			
<b>Photographie du site complétée avec les informations obligatoires :</b>

<p>h = - 1.89 m</p> <p>Z réf = 5.43 m NGF</p> <p>Marque peinture</p> <p>Z = 3.54 m NGF</p>

Nivellement réalisé par : OPSIA MEDITERRANEE		Date : 10/05/2011	
<b>Schématisation des informations obligatoires :</b>		<b>Illustrations de la pose du repère</b>

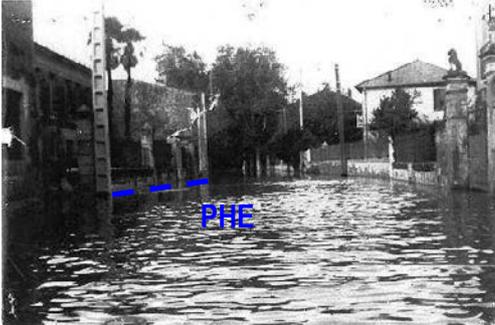
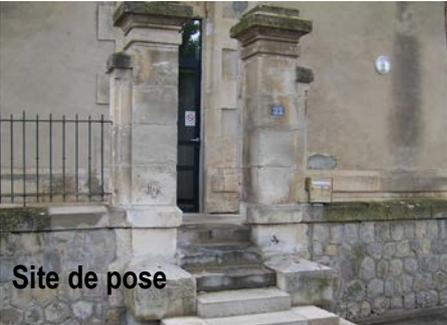
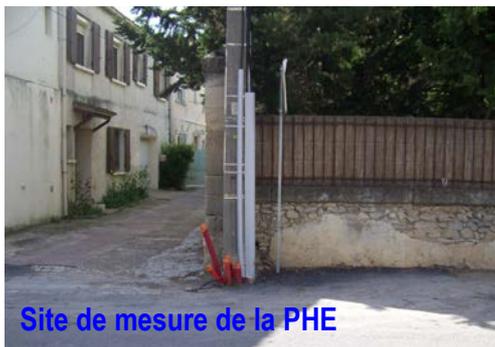
Identifiant :	CAIL09	Crue :	Novembre 1963	Rivière :	Rhône
Type crue :	débordement	Lieu-dit :	médiathèque	Type de support :	Pilier du portail d'entrée
Adresse :	Avenue Jean Macé (à proximité des écoles)			Propriétaire :	Commune de Le Cailar
Numéro de parcelle :	Section OH n° 0056			Convention (référence) :

Description succincte du terrain : <ul style="list-style-type: none"> <li>- milieu urbain,</li> <li>- circulation,</li> <li>- présence de végétation.</li> </ul>	Localisation de la laisse de crue : Laisse de crue relevée sur le domaine public (à partir de la chaussée de l'avenue Jean Macé, au pied du poteau électrique situé en face du n°17). Le niveau atteint par les eaux a été déduit à partir d'une photographie.
--	--

Référence PHE : (de la mesure de la laisse de crue)	Sol au pied du poteau électrique avenue Jean Macé (en face du n° 17).		Report-laisse par rapport au repère :	De la chaussée au pied du poteau électrique au pilier du portail d'entrée de la médiathèque.	
Emplacement du repère à poser :	Fixer le repère de crue sur le pilier droit du portail d'entrée extérieur de la médiathèque. <b>Il doit être posé à 0.41 m du sol (mesure prise à partir du spit au sol).</b> Le repère doit être visible depuis la voirie.		Emplacement de la référence (clou ou marque)	Au pied du portail d'entrée <b>X = 799706.00</b> <b>Y = 6287261.38</b> Lambert 93	
Positionnement de la laisse (Lambert 93)	X = 799737.16 Y = 6287178.33	Sources de la donnée h PHE :	photographie dont l'auteur est inconnu, 1963, repris par Hydratec, juillet 2009, pour S.M.B.V.V. repris par S.M.B.V.V, février 2011.		
Altitude du repère : (m NGF IGN 69)	<b>Z = 4.54 m NGF</b>	Altitude de la référence (m NGF IGN 69) :	<b>Z réf = 4.13 m NGF</b>	Hauteur (h en m) du repère au-dessus de la référence : <b>h PHE = 0.55 m</b> du sol au pied du poteau à la laisse
