## ANNEXE 1 : Comptes-rendus de réunions en communes

<b>MISSION PAPI VISTRE (AXE 1)</b>	<b>ETABLISSEMENT DE REPERES DE CRUES : IDENTIFICATION DES SITES</b>	<b>COMMUNE DE : CONGENIES</b>
------------------------------------	---	-------------------------------

## ANNEXE 3 : Repères de crue – SMBVV

**ANNEXE 4 : Témoignages recueillis par  
EGIS Eau**

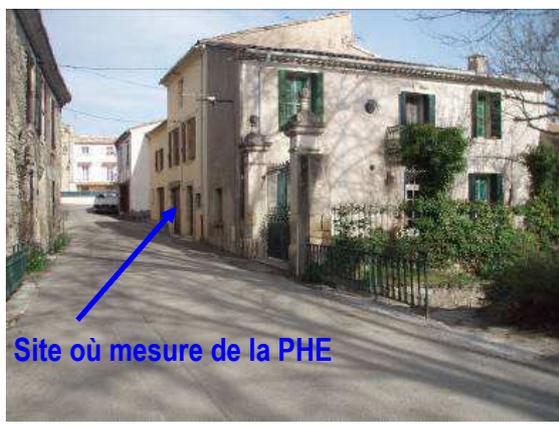
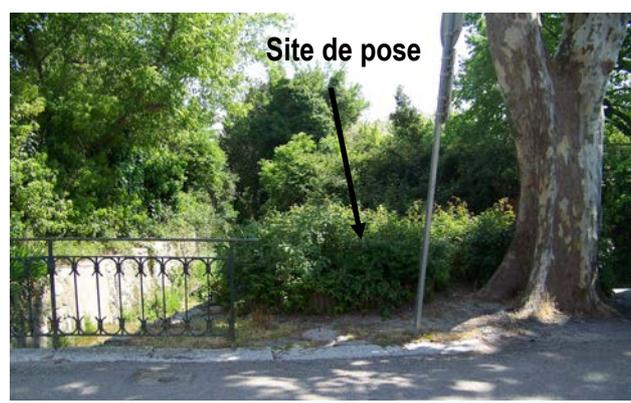
Identifiant :	STC001	Crue :	Octobre 1988	Rivière :	rivière du village
Type crue :	débordement	Lieu-dit :		Type de support :	Poteau en pierre
Adresse :	Route de Maruéjols			Propriétaire :	Commune de Saint Côme et Maruéjols

Référence PHE : (de la mesure de la laisse de crue)	Dalle du garage au n°5 de la route de Maruéjols. En 1988, des embâcles ont obstrués le pont et la barrière a été tordue par l'eau.	Convention (référence):	RC-2010-Saint Côme et Maruéjols-PU-1 (12 janvier 2011)
--	---	-------------------------	---

Description succincte du terrain : <ul style="list-style-type: none"> <li>- milieu urbain,</li> <li>- présence de végétation,</li> <li>- circulation.</li> </ul>	Localisation de la laisse de crue : Laisse de crue relevée sur une propriété privée, au 5 route de Maruéjols. La référence de la PHE a été mesurée à partir de la dalle du garage.
--	--

Identifiant : <b>STCO01</b>	Numéro de parcelle :      Domaine public	Report-laisse par rapport au repère : De la dalle du garage au terre plein près du parking
Emplacement du repère à poser : Fixer le repère de crue sur un poteau de fixation en pierre, au niveau du terre-plein (situé entre les places de parking et la rivière). <b>Il doit être posé à 0.33 m du sol.</b> Le repère doit être visible depuis la route et il ne doit pas gêner l'accès aux plantations.	Emplacement de la référence (clou ou marque) <b>X = 796650.41</b>	Lambert 93 : <b>Y = 6303877.62</b>
Positionnement de la laisse (Lambert 93) X = 796669.02 Y = 6303888.02	Source de la donnée h PHE : entretien avec un conseiller municipal - Hydratec, juillet 2009, pour S.M.B.V.V, repris par S.M.B.V.V, février 2011.	
Altitude du repère : (m NGF IGN 69) <b>Z = 63.77 m NGF</b>	Altitude de la référence (m NGF IGN 69) : <b>Z réf = 63.44 m NGF</b>	Hauteur (h en m) du repère au-dessus de la référence : <b>h PHE = 0.02 m</b> à partir de la dalle du garage

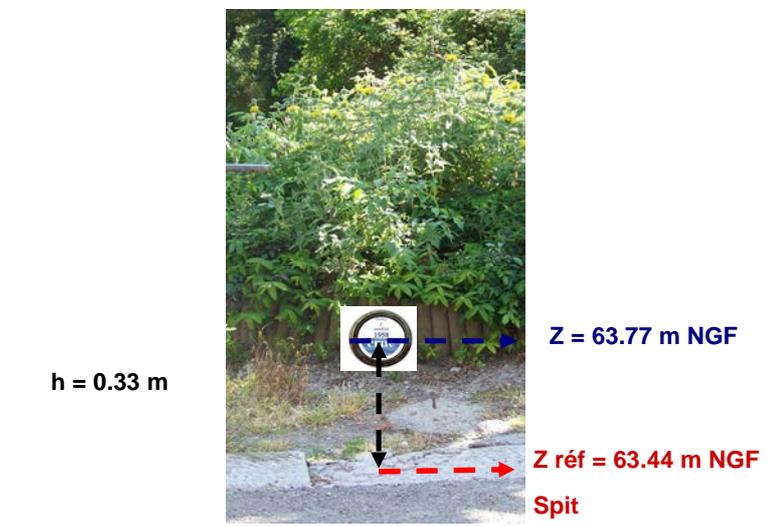
<p>Hauteur (h) du repère au-dessus de la référence</p> <p>Clou ou marque</p> <p>Altitude du repère (niveau atteint par la crue)</p> <p>Altitude de la référence</p>		
<p><b>Photographie du site complétée avec les informations obligatoires :</b></p>

<p>h = 0.33 m</p> <p>Z = 63.77 m NGF</p> <p>Z réf = 63.44 m NGF Spit</p>

Nivellement réalisé par : OPSIA MEDITERRANEE		Date : 10/05/2011
<b>Schématisation des informations obligatoires :</b>		<b>Illustrations de la pose du repère</b>

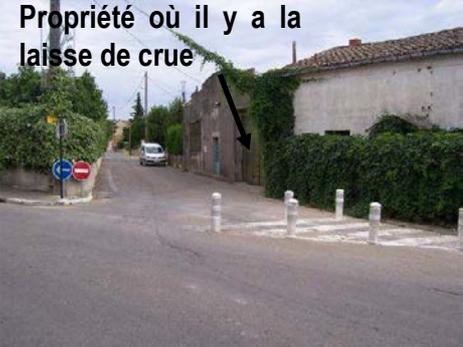
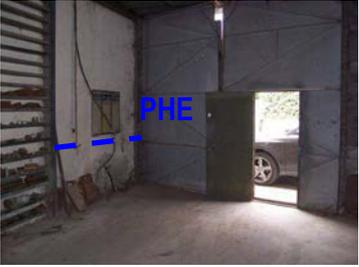
<b>MISSION PAPI VISTRE (AXE 1)</b>	<b>ETABLISSEMENT DE REPERES DE CRUES : IDENTIFICATION DU SITE</b>		<b>COMMUNE DE : VERGEZE</b>	
Identifiant :	<b>VERG01</b>	Crue :	Octobre 1988	
Type de crue :	Débordement	Lieu-dit :		
Adresse :	Avenue du Maréchal Juin		Rivière :	Rhône
Numéro de parcelle :	Section AM n°0147		Type de support :	Mur d'enceinte de la propriété « tortue passions »
			Propriétaire :	Commune de Vergèze
			Convention (référence) :	RC-2010-Vergèze-PU-1 (20 octobre 2010)
Description succincte du terrain :	<ul style="list-style-type: none"> <li>- milieu urbain (sortie de village),</li> <li>- présence d'arbres à proximité.</li> </ul>	Localisation de la laisse de crue : Marque gravée à l'intérieur du garage privé (au 443 rue du mas liotard), visible en entrant sur la droite. Les propriétaires du bâtiment sont M. Unac José (le père) et M. Unac Mickaël (le fils).

Référence PHE : (de la mesure de la laisse de crue)	Marque gravée dans l'entrepôt (UNAC) situé au 443 rue du mas liotard.	Report-laisse par rapport au repère :	De l'intérieur de l'entrepôt au mur d'enceinte de « tortue passions »
Emplacement du repère à poser :	Fixer le repère de crue sur le mur d'enceinte de la propriété « tortue passions », avenue du Maréchal Juin. <b>Il doit être posé à 0.95 m du sol (mesure prise à partir du spit au sol).</b> Le repère est à positionner vers l'entrée, côté rue.	Emplacement de la référence (clou ou marque) :	au pied du mur d'enceinte <b>X = 797690.26</b> <b>Y = 6294615.44</b> Lambert 93
Positionnement de la laisse (Lambert 93)	X = 797717.30 Y = 6294617.11	Source de la donnée h PHE :	laisse de crue sur une propriété privée – 1988, repris par Hydratec, juillet 2009, pour S.M.B.V.V, repris par S.M.B.V.V, février 2011.
Altitude du repère : (m NGF IGN 69)	<b>Z = 22.09 m NGF</b>	Altitude de la référence : (m NGF IGN 69)	<b>Z réf = 21.14 m NGF</b> Hauteur (h en m) du repère au-dessus de la référence : <b>h PHE = 0.9 m</b> du sol dans l'entrepôt à la laisse

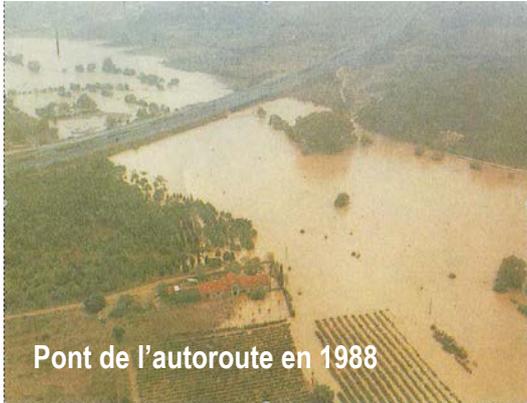
<p>Pont de l'autoroute en 1988</p>		<p>Ech. 1 / 20 000ème</p>

<b>MISSION PAPI VISTRE (AXE 1)</b>	<b>ETABLISSEMENT DE REPERES DE CRUES : IDENTIFICATION DU SITE</b>		<b>COMMUNE DE : VERGEZE</b>	
Identifiant :	<b>VERG02</b>	Crue :	Octobre 1988	
Type de crue :	Débordement	Lieu-dit :		
Adresse :	Route de Calvisson		Rivière :	Rhône
Référence PHE : (de la mesure de la laisse de crue)	Sous la poutre de l'ouvrage, l'eau affleurerait la poutre côté amont (du Rhône).		Type de support :	Pilier du pont de l'autoroute A9
Description succincte du terrain :	<ul style="list-style-type: none"> <li>- bord de la route départementale (RD1) où il y a beaucoup de circulation,</li> <li>- peu de place pour circuler à pied.</li> </ul>	Localisation de la laisse de crue : Laisse de crue relevée sur le domaine privé mais accessible depuis la voirie publique. La mesure a été prise sous la poutre de l'ouvrage (pont de l'autoroute A9), côté amont.

Identifiant : <b>VERG02</b>	Numéro de parcelle : Voirie publique	Report-laisse par rapport au repère: Pas de report
Emplacement du repère à poser : Fixer le repère de crue sur le pilier du pont côté amont.	Emplacement de la référence (clou ou marque) au pied du pilier <b>X = 797303.67</b> <b>Y = 6295206.22</b> Lambert 93	
Positionnement de la laisse (Lambert 93) X = 797303.88 Y = 6295207.07	Source de la donnée h PHE : photographie transmise par M. Valette (adjoint) en octobre 2010, repris par S.M.B.V.V, février 2011.	
Altitude du repère : (m NGF IGN 69) <b>Z = 28.94 m NGF</b>	Altitude de la référence : (m NGF IGN 69) <b>Z réf = 23.07 m NGF</b>	Hauteur (h en m) du repère au-dessus de la référence : <b>h PHE = m</b>
Nivellement réalisé par : OPSIA MEDITERRANEE		Date : 15/06/2011
<b>Schématisation des informations obligatoires :</b>		<b>Illustrations de la pose du repère</b>
<p>Hauteur (h) du repère au-dessus de la référence</p> <p>Altitude du repère (niveau atteint par la crue)</p> <p>Altitude de la référence</p> <p>Marque ou clou</p>

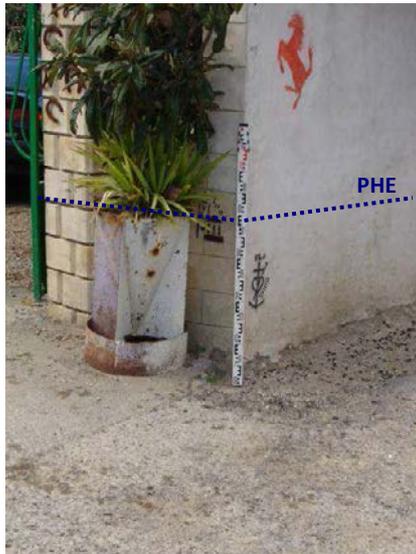
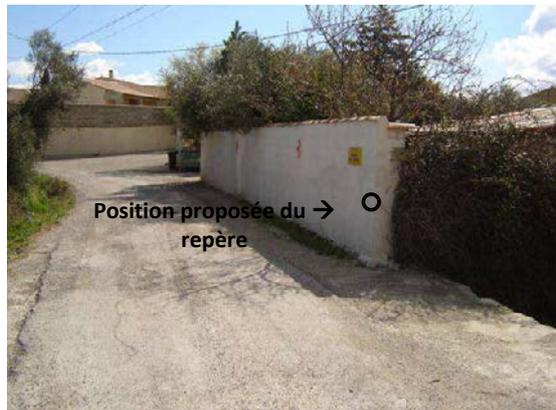
Identifiant :	<b>CLAR01</b>	Date événement : 1988	Commune :	<b>CLARENSAC</b>
Type crue :	Débordement	Cours d'eau : valat du Fond des Canons	Lieu-dit :	381 chemin de St Romain
Référence : (pr mesure PHE)	Sol au droit de l'angle du mur coté Ouest de l'entrée		Positionnement :	X = 751157,89 Y = 1871636,06
h PHE :	+0,75m	Z référence : 0	Z PHE :	0
Commentaire :	Eau au niveau du joint entre 4ème et cinquième pierre Route submergée au niveau du franchissement (buse de capacité limitée) et ruissellement de la route Est			
Relevé PHE :	Hydratec	Date :	24/03/2009	
Nivellement PHE :		Date :

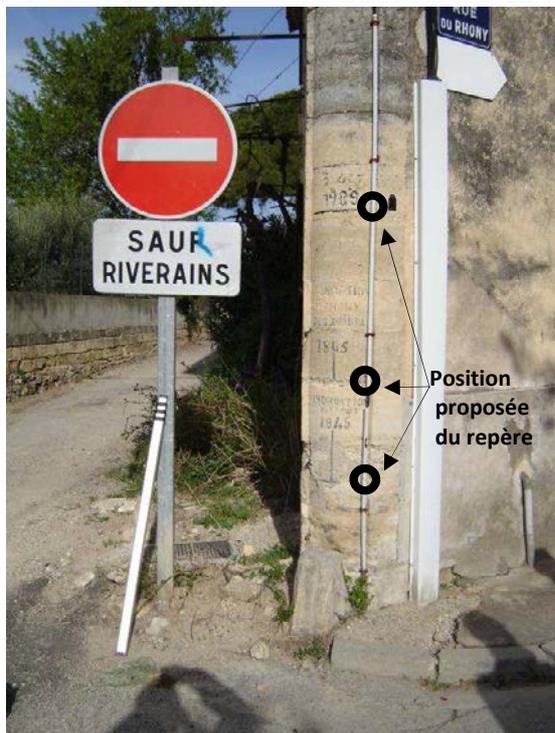
Position  
proposée  
du repère

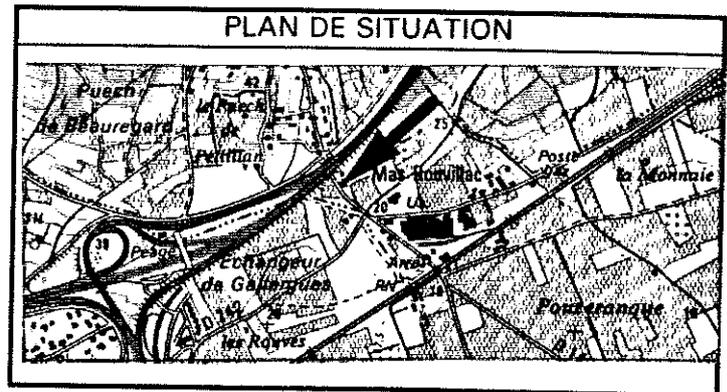
COURS D'EAU	
Razil	
COMMUNE	
Aigues Vives	
N° de P.H.E.	Support fixe
26	dalle béton

OBSERVATIONS OU ENQUETE					SI ENQUETE	
N°	REPERE (seuil, TN, fenêtre,...)	HAUTEUR / repère (m)	COTE PHE (m NGF)	DATE de l'enquête	DRESSEE par	
188	dalle béton	0.25	20.27	28/01/2000	BCEOM	
Remarques (ts, durée, dégâts,... ) => indication donnée par le propriétaire du restaurant inondation fréquente (quasi-annuelle)						
Remarques (ts, durée, dégâts,... ) =>						
Remarques (ts, durée, dégâts,... ) =>

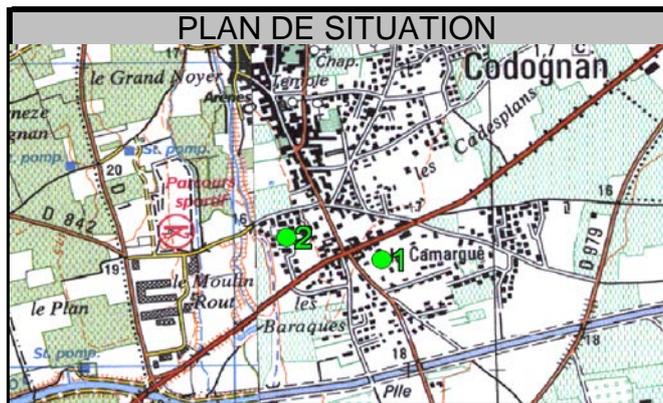
TEMOIGNAGE	Personne rencontrée	Informations recueillies
	<p>Garcia Jacques 53, route de la camargue 30920 Codognan tel: 04-66-35-42-51</p> <p>Témoignage recueilli le 23/03/2012 par Egis</p>	<p>Lors de la crue de 1988:</p> <ul style="list-style-type: none"> <li>- la maison était en construction, les propriétaires étaient sur place deux jours après la crue</li> <li>- ils ne savent pas d'où venait l'eau</li> <li>- la crue de 1988 était exceptionnelle, c'est la seule fois où ils ont été inondés</li> </ul> <p>La maison correspond aux points 9 et 11 du document "Inondations du 3 octobre 1988" de la Direction Départementale de l'Equipement du Gard, 4 octobre 1988 (cf. photo ci-contre).</p> <p style="text-align: right;">Point 11</p>

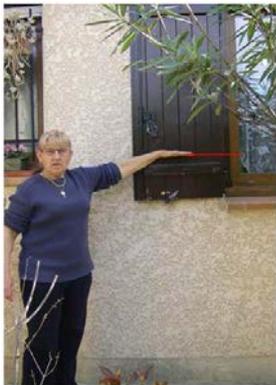
PHE à lever	<p>La PHE se trouve sur le lieu du témoignage. PHE n°3: la barre du volet de Mme Belin.</p>

Date de la crue	Hauteur par rapport à un support	Altitude du support en m NGF	Altitude de la PHE en m NGF
octobre 1988	5 cm au dessus de la barre du volet

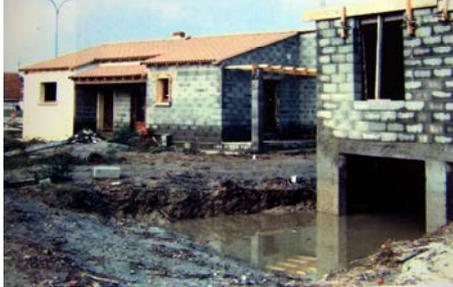
TEMOIGNAGE	Personne rencontrée	Informations recueillies
	<p>M. Gausse 25 rue droite 30310 Vergèze Tel: 06 07 47 33 81</p> <p>Témoignage recueilli le 30/03/2012 par Egis</p>	<p>Lors des inondations de 1988:</p> <ul style="list-style-type: none"> <li>- M. Gausse n'était pas présent, cela fait seulement 4 ans qu'il réside dans cette maison.</li> </ul> <p>Autres informations:</p> <ul style="list-style-type: none"> <li>- M. Gausse n'a jamais eu de problème d'inondations dans cette maison</li> <li>- les portes de la maison ont été changées, la levée de PHE est impossible</li> <li>- La maison correspond au point 17 du document "Inondations du 3 octobre 1988" de la Direction Départementale de l'Equipement du Gard, 4 octobre 1988 (cf. photo ci-dessous).</li> </ul>

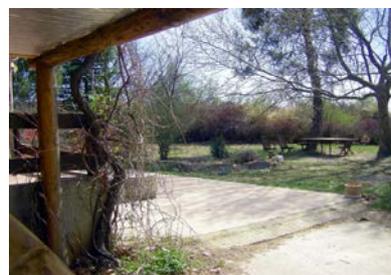
la maison (terrasse) et les digues en arrière plan

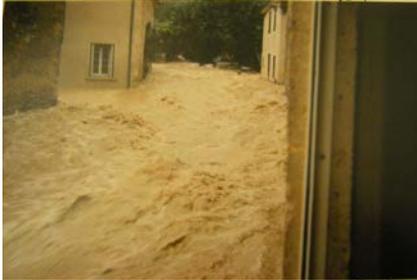
<p style="text-align: right;">la rue Jean Jaurès lors des inondations de 1988</p> <ul style="list-style-type: none"> <li>- les voutes souterraines se sont effondrées, les rues ont été détruites par les eaux et ont du être reconstruites</li> </ul>

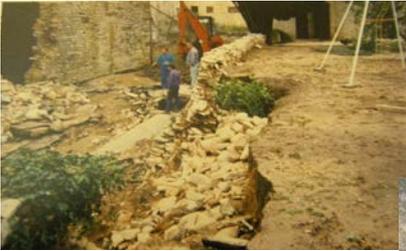
<p style="text-align: right;">la cour de M. Alle</p> <ul style="list-style-type: none"> <li>- l'eau est entrée par la fenêtre et a fait beaucoup de dégâts dans la maison. Les meubles du salon ont du être changés à l'exception du buffet.</li> </ul>

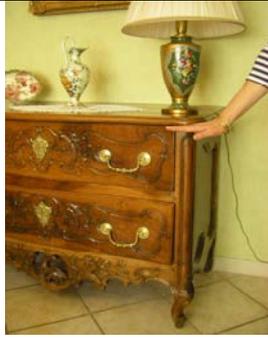
PHE n°5: au dessus du dernier tiroir  
du buffet du salon de M. Alle

Date de la crue	Hauteur par rapport à un support	Altitude du support en m NGF	Altitude de la PHE en m NGF
octobre 1988

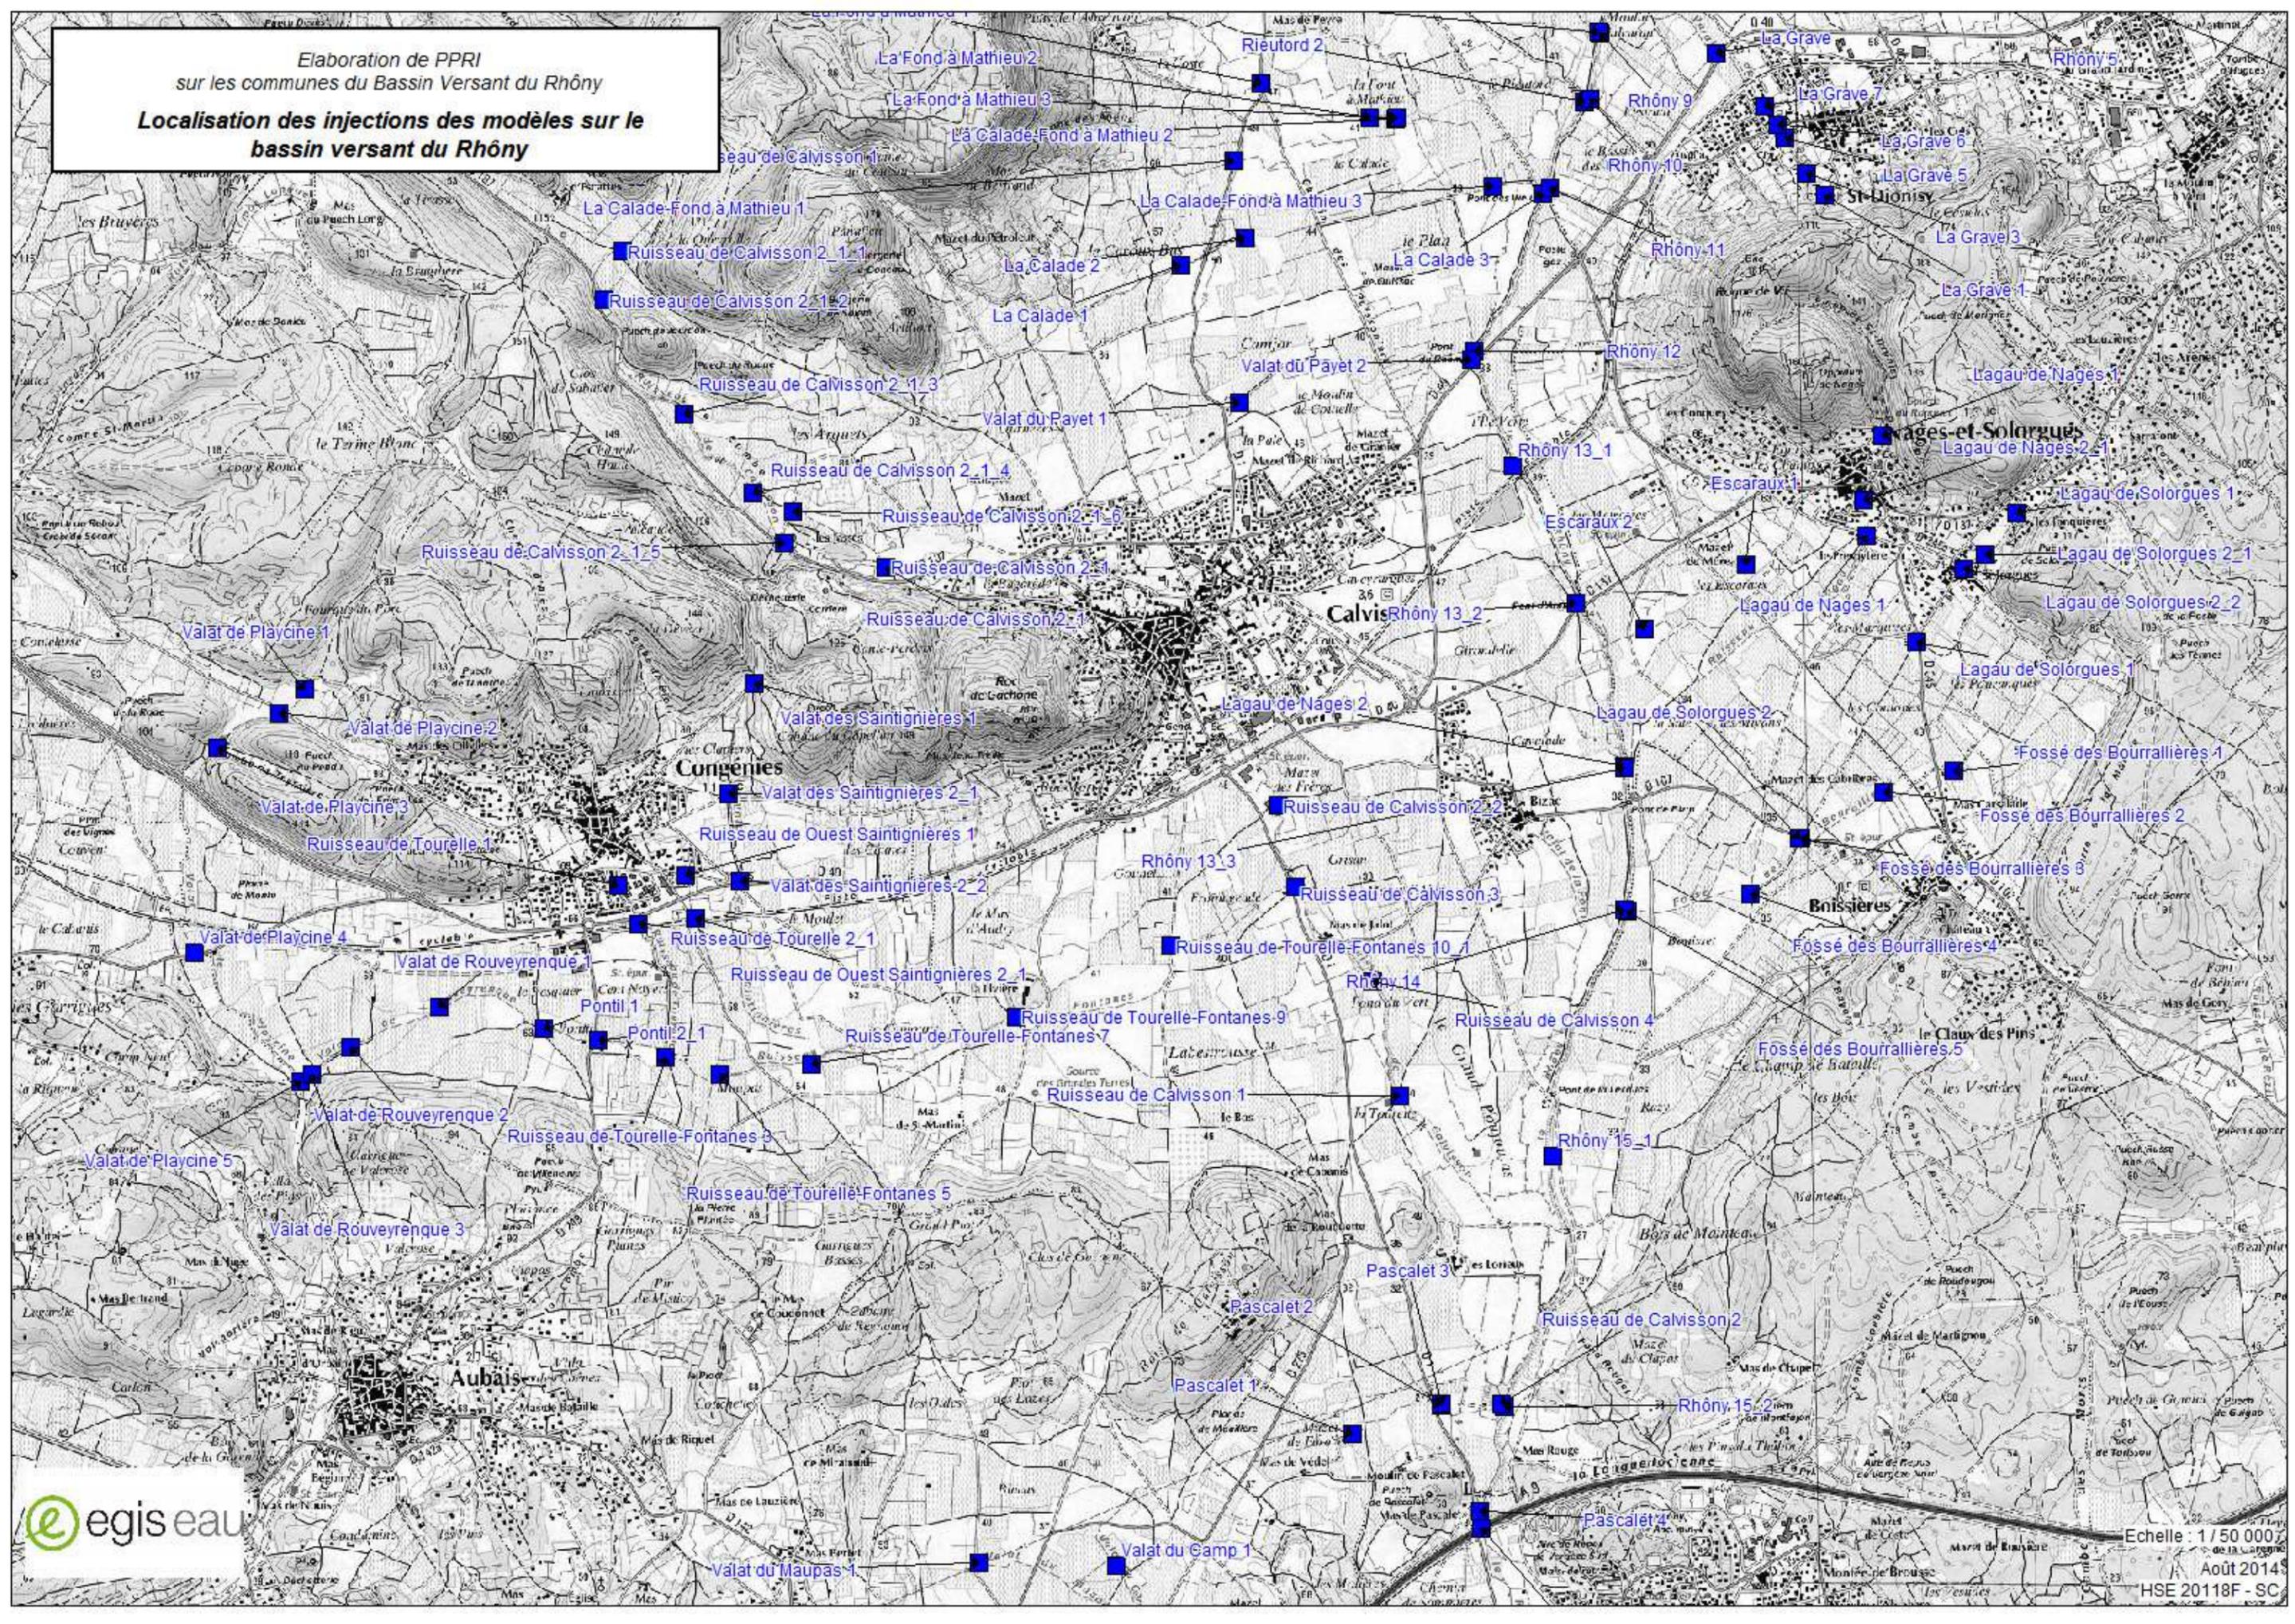
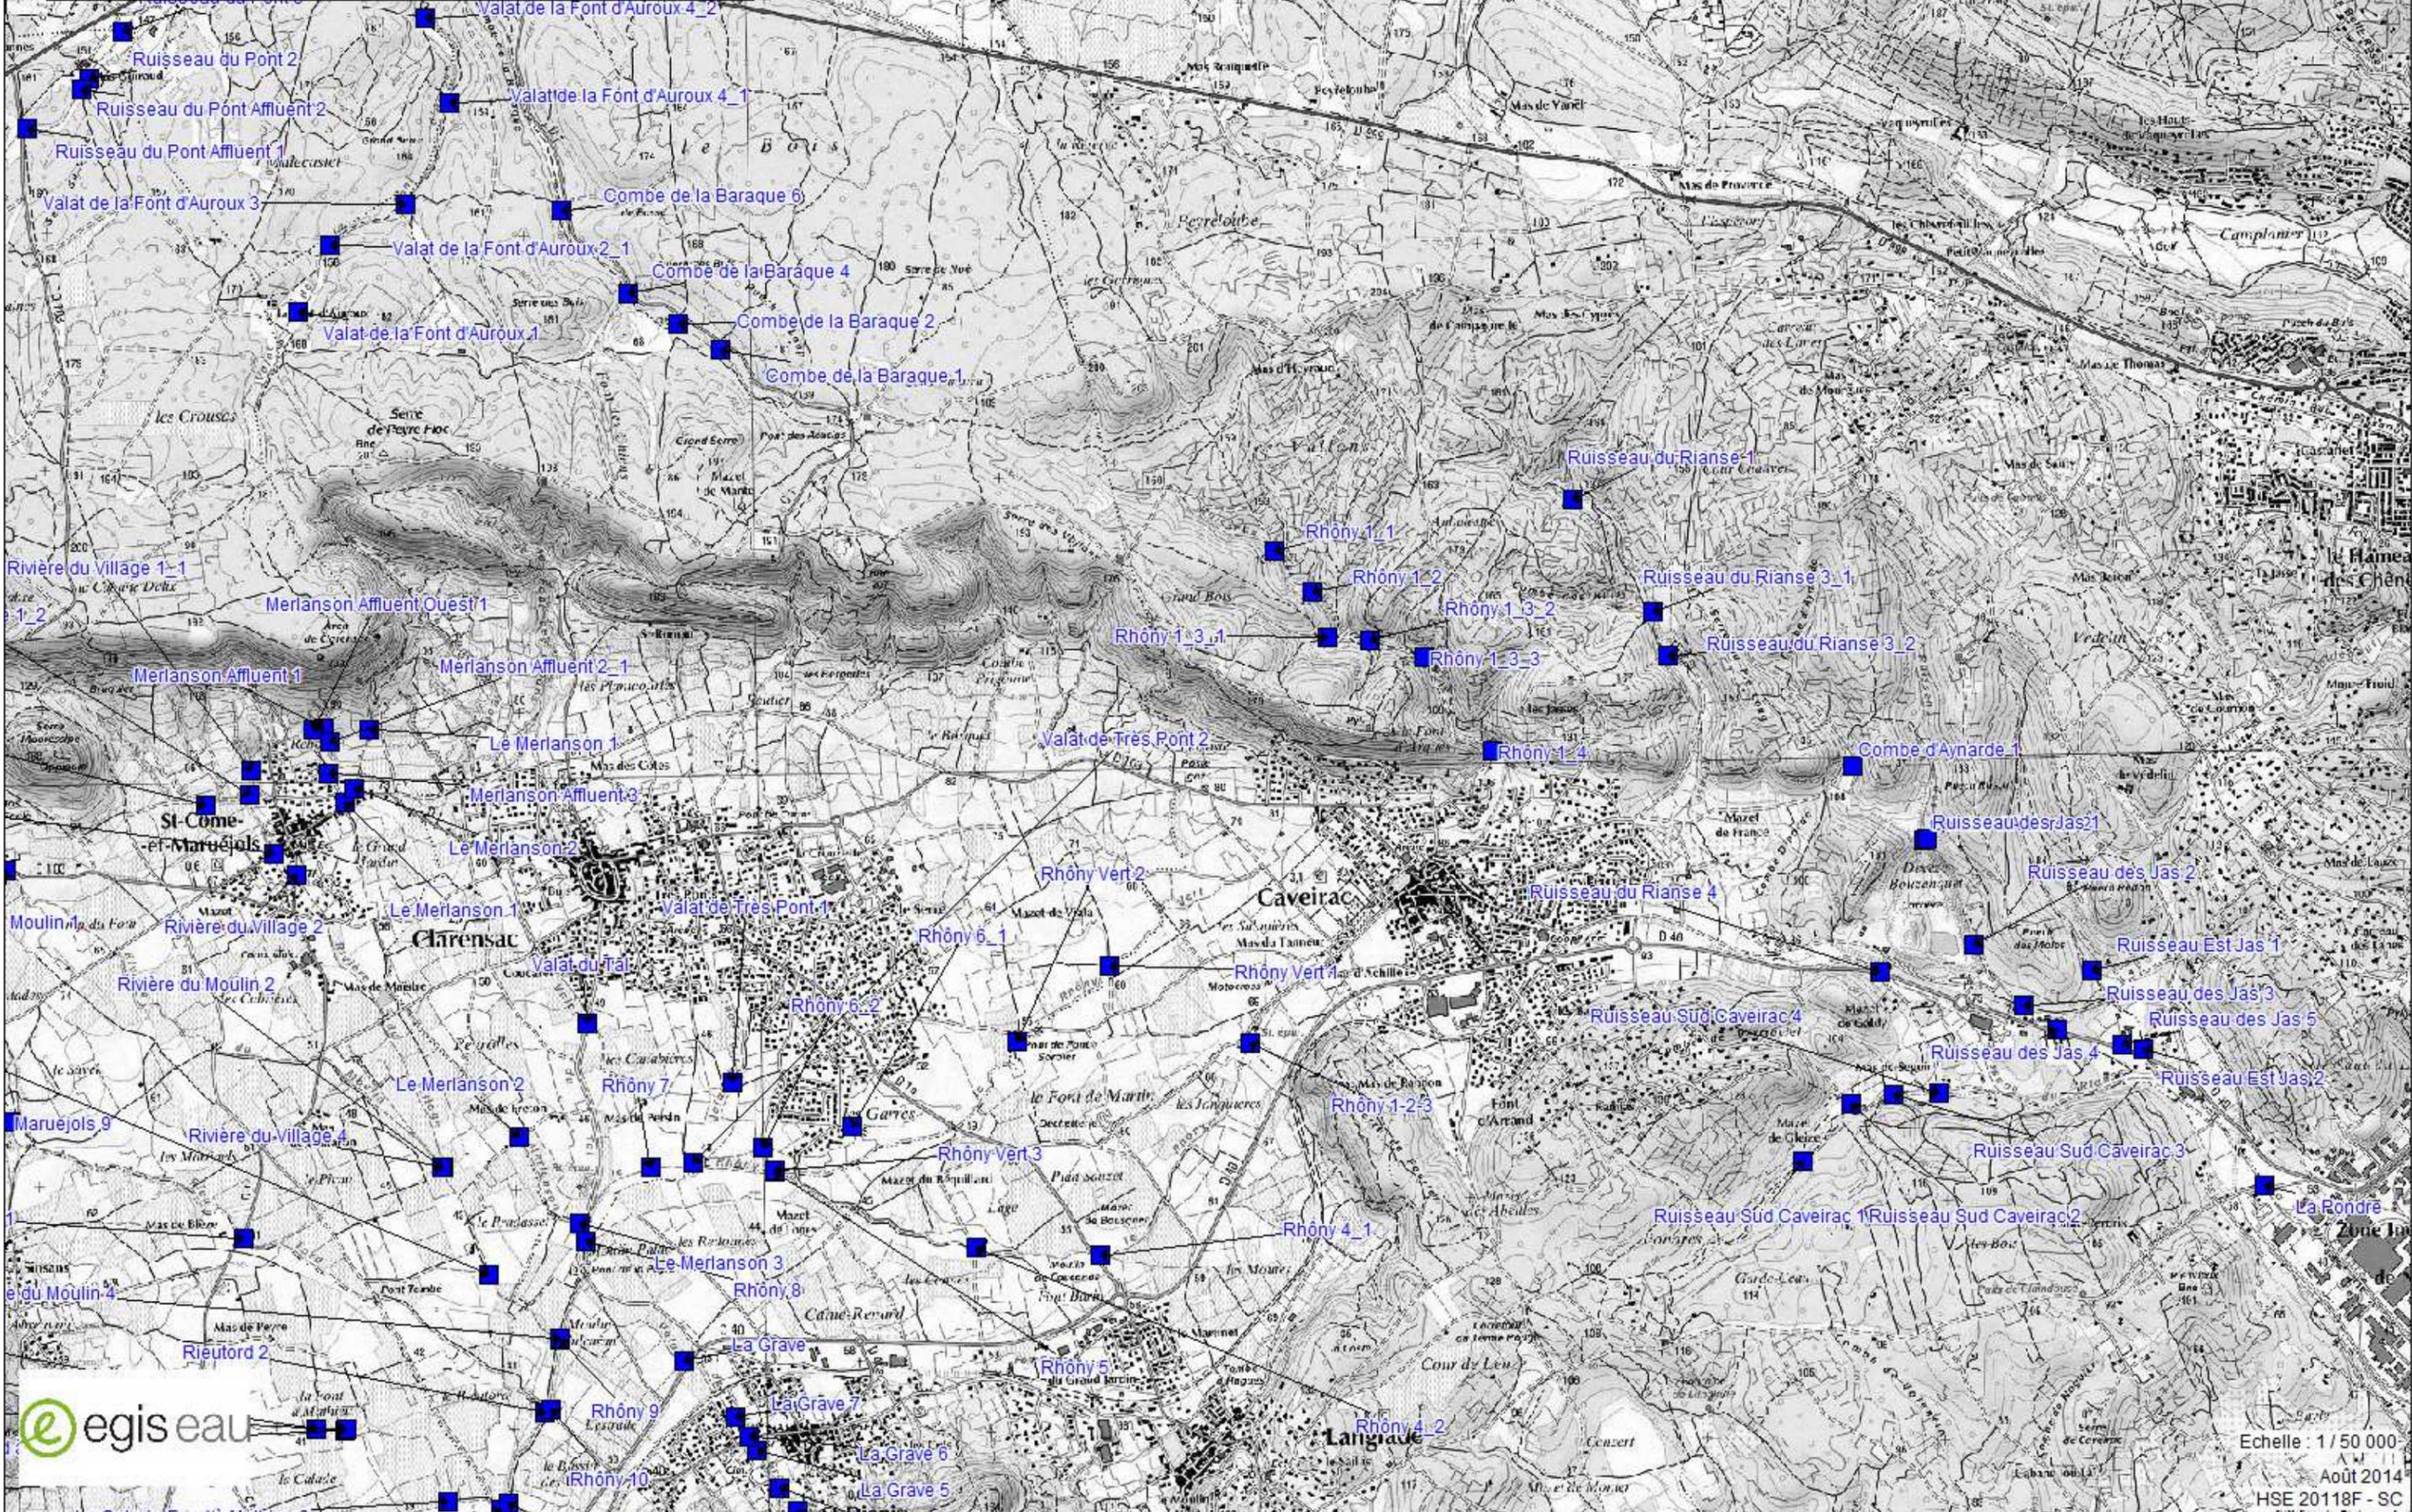
Elaboration de PPRI  
sur les communes du Bassin Versant du Rhône  
**Localisation des injections des modèles sur le  
bassin versant du Rhône**
