Commune de Pujaut

ETUDE DE ZONAGE ET DE REDUCTION DU RISQUE INONDATION A L'ECHELLE COMMUNALE

*Caractérisation de l'aléa par la méthode
hydrogéomorphologique (Lot 1) et risque
historique (Lot 2 - phase 1)*

Établi par CEREG Ingénierie / JBE

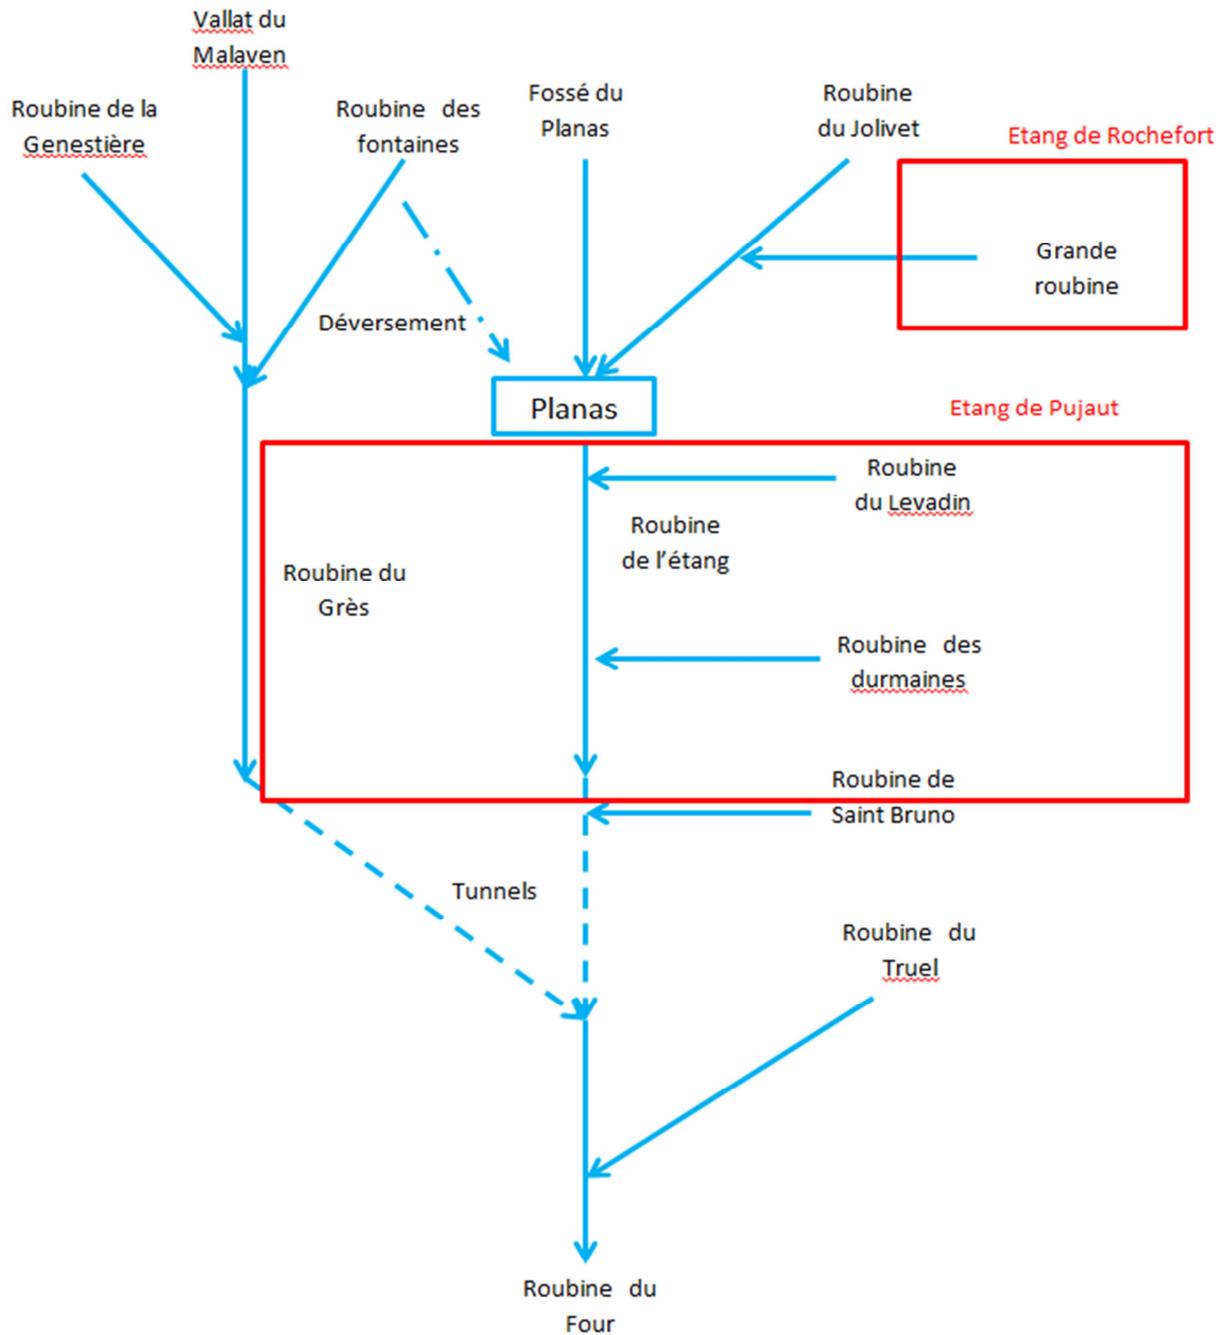
Illustration n°4: Schéma du réseau hydrographique de la zone d'étude

Le schéma ci-après présente le fonctionnement global du système de l'étang de Pujaut.

- Il est le réceptacle de près de 90 km² de bassin versant et se vidange uniquement par deux tunnels de capacité réduite pour évacuer les eaux. Les eaux s'accumulent donc très rapidement dans la dépression constituant l'étang ;
- Le réseau hydrographique a été essentiellement créé par la main de l'homme et nécessite donc un entretien régulier. Les manques d'entretien ou un dysfonctionnement des ouvrages hydraulique (par exemple la rupture de la digue du Grès en 2002) engendre un risque d'inondation.

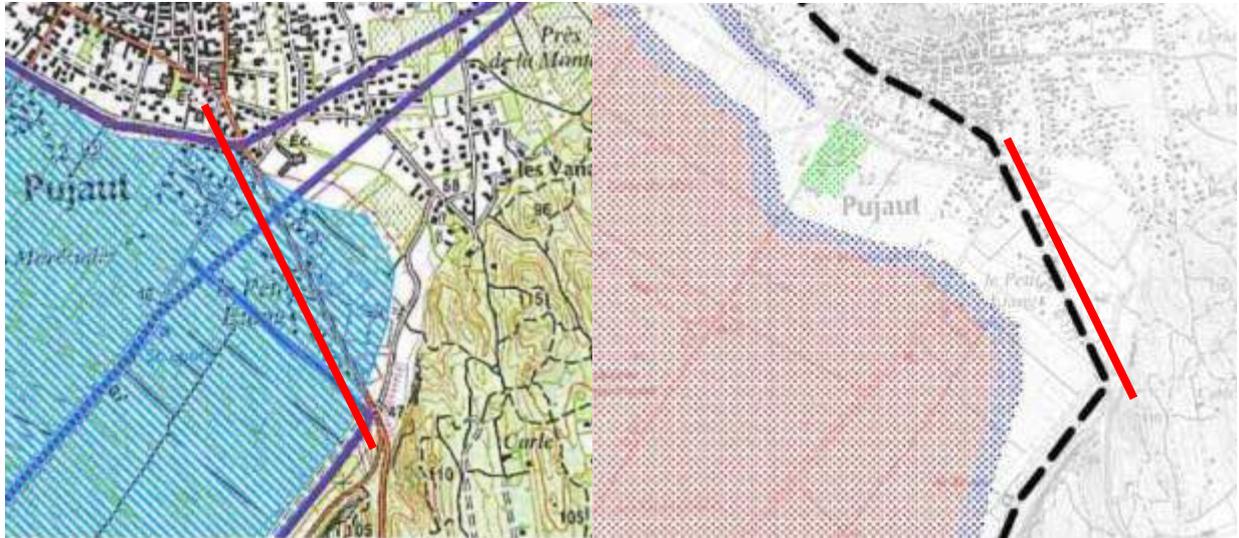
Illustration n°5: extrait des zones inondées en 2002 (DREAL à gauche et étude aménagement des digues du Grès à droite)

L'eau dans le quartier de Trascamp est montée jusqu'à 30 cm mais la rupture de la digue de la roubine du Grès en rive droite, a permis une vidange du casier évitant ainsi une situation plus critique.

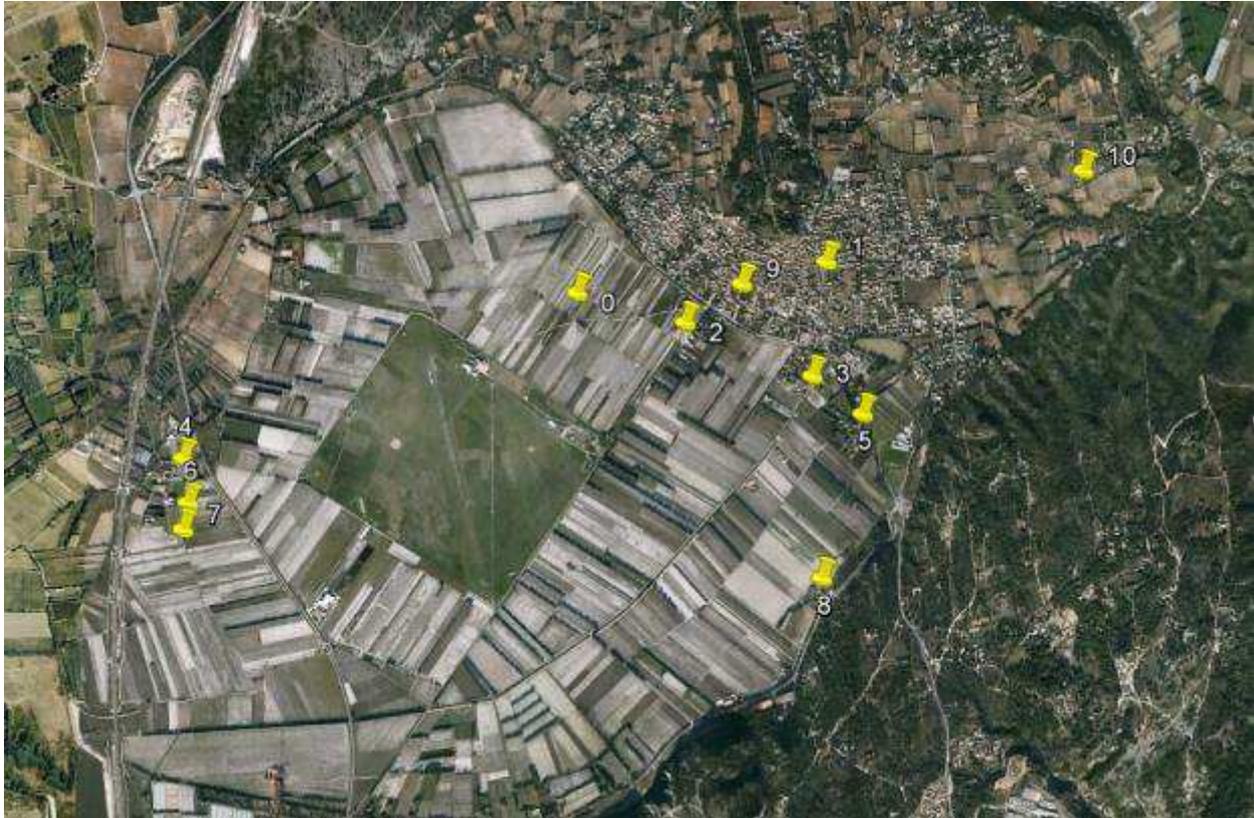
Illustration n°7: Localisation des réponses aux questionnaires

Dans le cadre de l'étude, la commune a contacté directement 12 riverains auxquels a été adressé un questionnaire : onze questionnaires ont été retournés. La localisation de ces réponses est indiquée ci-après et les réponses détaillées sont en annexe n°2.

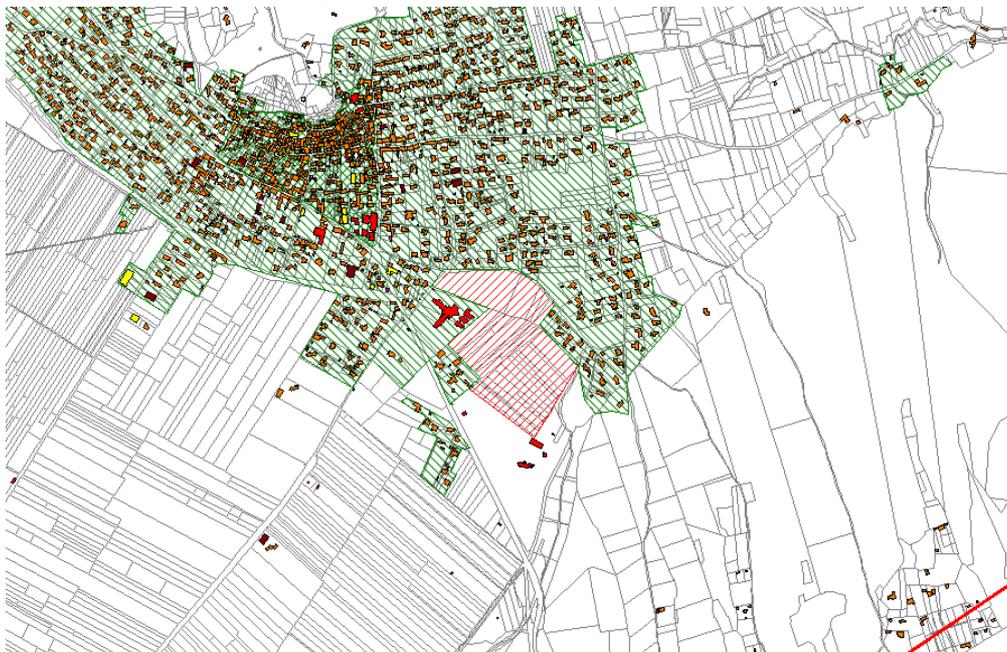
Illustration n°8: Localisation de la zone du Petit Etang

Comme l'indique l'illustration ci-après, le Nord de la zone est hors zone inondable contrairement au Sud. L'origine des submersions potentielles du secteur est à définir : ruissellement des coteaux ou débordement de l'étang de Pujaut.

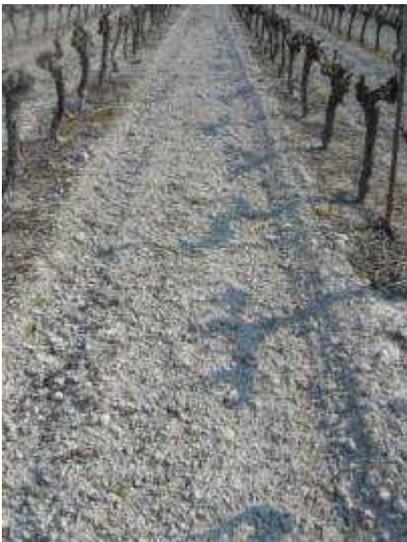
Formation fine d'origine lacustre de l'ancien étang

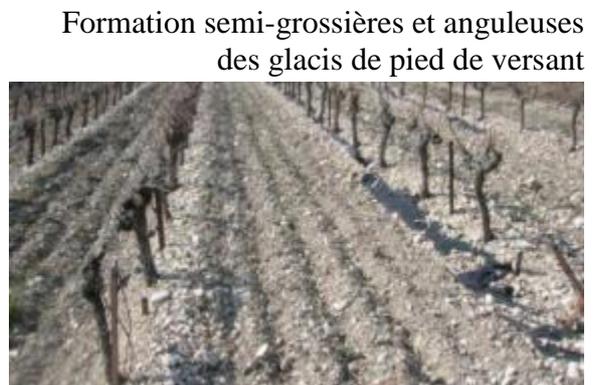
Illustration n°10: Limite de lit majeur de l'étang marquée par un talus net

L'ensemble de la cuvette de l'ancien étang de Pujaut est potentiellement inondable à partir des précipitations tombant dans la cuvette relativement étanche et à partir des apports provenant des massifs environnants. La limite de la zone inondable est généralement assez bien marquée par un talus en contre bas des massifs calcaires ou bien par une différenciation nette des matériaux.

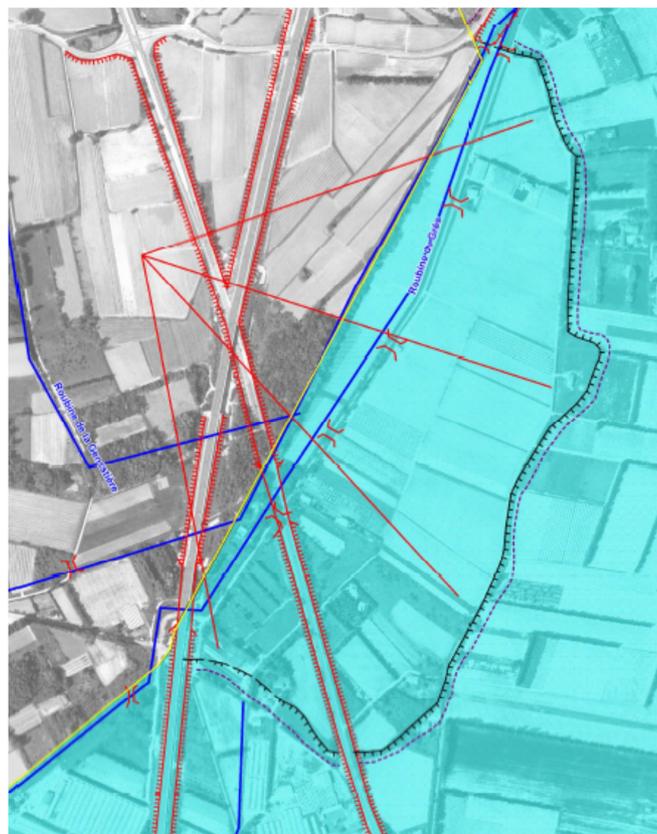
Illustration n°11: Limite du cône alluvial du Malaven qui s'étend sur l'étang

Sur Pujaut, la zone inondable du Malaven correspond à l'extrémité aval de son vaste cône alluvial depuis Beauchamp au Nord jusqu'à la ferme de Saint-Anthelme au Sud. L'inondabilité de ce secteur est largement perturbé par le remblai de la ligne TGV, la roubine des Fontaines et son prolongement avec la roubine du Grés et enfin la RD 6580.

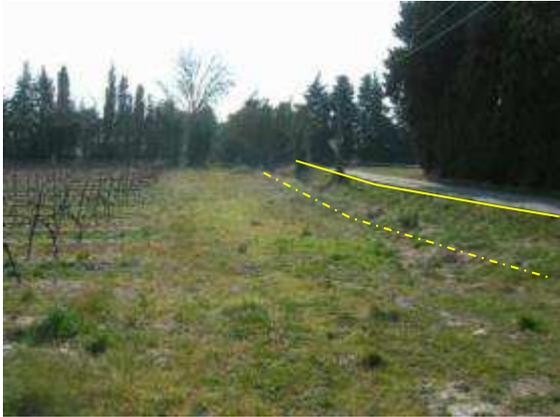
Depuis l'aval du village de Tavel, le valat de Malaven a construit, sous la forme d'un vaste éventail à pente douce, un grand cône alluvial dont l'extrémité aval est marquée par un talus net qui le sépare de l'ancien étang de Pujaut. Ce valat a participé au comblement d'une partie de l'étang.

Le talus de séparation entre la limite du cône du Malaven (à droite sur la photographie) et l'ancien étang (à gauche sur la photo).

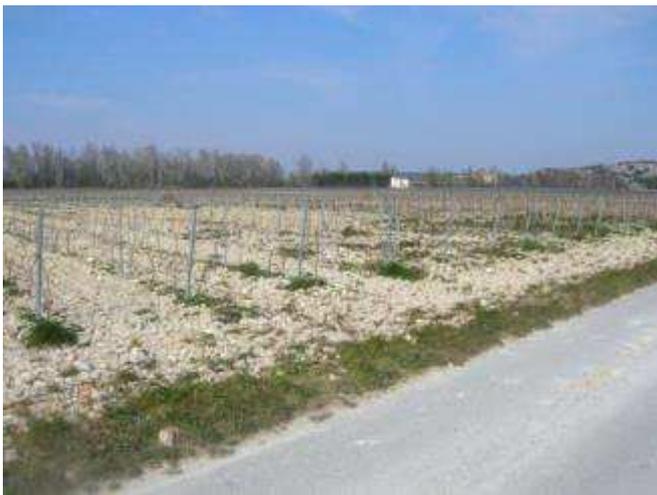
Ce cône se différencie de l'étang par la présence de matériaux grossiers (galets) emballés dans une matrice sablo-limoneuse.

Les formations semi-grossières du cône de Malaven

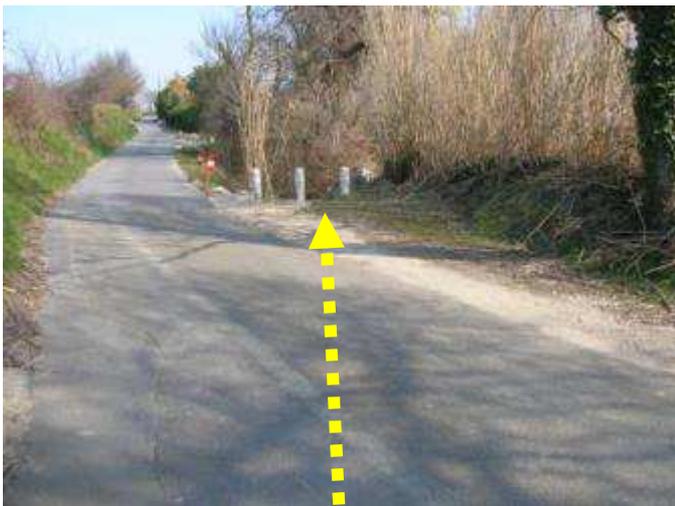
- En amont du ravin, sur le haut bassin versant, il n'y a pas de réseau hydrographique constitué. Les eaux ruissellent sur les versants, dans les champs puis sont reprises par les fossés le long des chemins et des routes et convergent au final vers le ravin au niveau du lieu-dit Loriau. Une bonne partie des eaux longe le chemin de Loriau avant d'être reprise dans un petit ravin affluent au valat du Four.

Les eaux empruntent le chemin de Loriau et se jettent en tête du ravin.

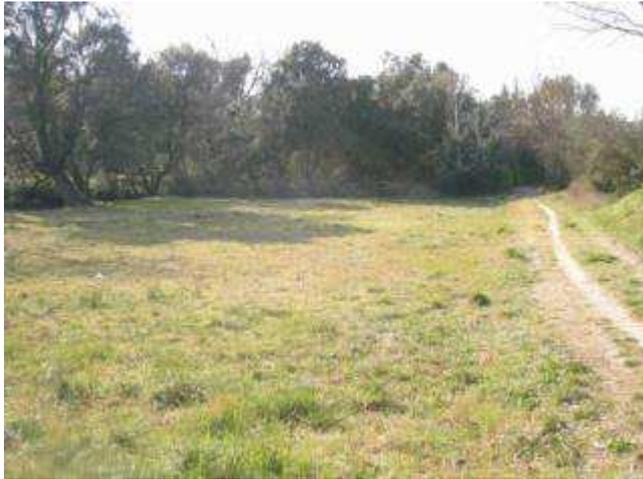
- Au niveau du valat du Four et de son petit ravin affluent et jusqu'au débouché dans la plaine du Rhône, on identifie de petites zones inondables de part et d'autre des cours d'eau. Concernant le petit ravin affluent, il est bordé de chaque côté par une zone de débordement en lit majeur. Sa rive droite est d'ailleurs longée par un merlon (de moyenne hauteur) constitué de matériaux de déblais. Une petite zone inondable s'étale sur sa rive gauche en aval avant de rejoindre le valat du Four. En ce qui concerne ce dernier, sa plaine inondable est très étroite de l'ordre de 20 à 30 m de part et d'autre du cours d'eau. Les crues sont contenues dans le fond du ravin. On observe progressivement vers l'aval une petite plaine alluviale inondable à partir du moulin du Four et jusqu'au franchissement de la RD 242. En aval du franchissement, le valat a construit un petit cône torrentiel pour retrouver progressivement la pente de la plaine alluviale du Rhône.

Le lit majeur en rive gauche du Valat du Four en amont du moulin.

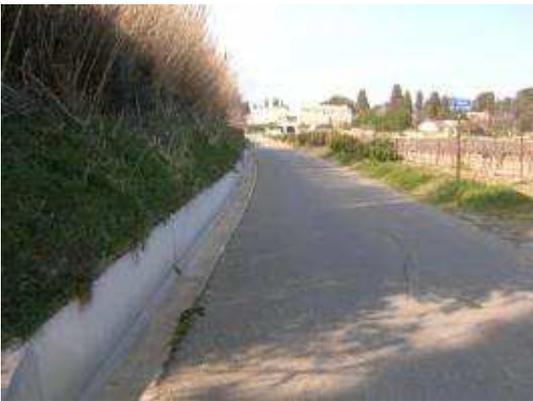
Les processus hydrodynamiques sont nettement différenciés entre la tête du bassin versant et le valat du Four, proprement dit qui s'inscrit dans les formations colluviales qui séparent la cuvette de Pujaut de la vallée du Rhône. La section la plus amont du bassin versant se présente sous la forme d'un ensemble de vallons en berceau qui convergent vers le lieu-dit Loriau. Les surfaces de bassin versant ne sont pas importantes pour que les eaux se concentrent suffisamment pour créer de véritables ravins. Les eaux ont tendance à se diffuser en nappe, reprises par le réseau de drainage et les fossés routiers pour aboutir dans le valat du Four. Ce secteur a fait l'objet d'une forte transformation pour permettre une exploitation agricole optimale (nivellement des pentes, cultures en restanques, chemins agricoles) qui perturbent largement le fonctionnement hydrodynamique de cette section la plus amont du valat du Four.

Un fossé routier sur le chemin de la Poste, reprenant les eaux de ruissellement pour les diriger vers le valat du Four

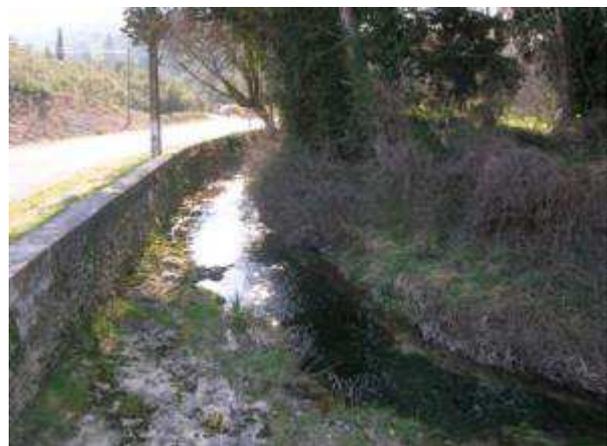
Sur la section intermédiaire et aval du valat, l'encaissement important du cours d'eau s'accompagne par une dynamique active. Les eaux se concentrent dans le ravin très profond, les attaques de berges notamment sur la partie amont du ravin sont fréquentes et le long de la rive droite. Le lit mineur est en partie comblé par les matériaux arrachés aux berges et le fort développement de la végétation rivulaire. De nombreux arbres sont couchés dans le lit du cours d'eau. La totalité des crues s'écoulent dans ce fond de vallon étroit. La pente du ravin est forte et génère des vitesses de crues probablement importantes même pour les petites crues. L'incision corrélative du fond du lit se traduit en aval du Moulin du Four par l'apparition du substratum rocheux.

Apparition du substratum rocheux en aval du moulin du four

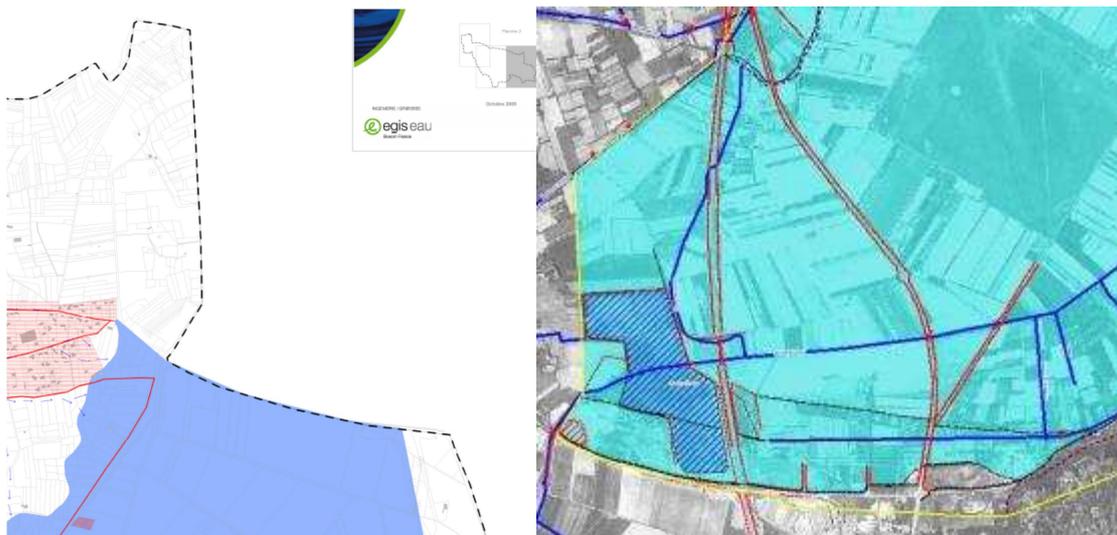
Illustration n°17: Comparaison des aléas hydrogéomorphologique

La comparaison entre les deux aléas hydrogéomorphologiques déterminés sur la commune de Rochefort et de Pujaut montre qu'ils sont cohérents sur la frontière Sud de la commune de Pujaut. Par contre le long de la frontière Ouest des deux communes (derrière le bassin du Planas), il apparait une discontinuité. En effet, la zone inondable hydrogéomorphologique déterminée sur Pujaut ne continue pas sur Rochefort. Cela peut s'expliquer par le fait que l'étude d'EGIS ne prenne pas en compte la roubine des Fontaines qui coule le long de la limite Est/Ouest entre Pujaut et Rochefort du Gard. D'autre part, la zone définie par EGIS, qui ne remonte pas le long de la frontière Est/Ouest des deux communes, s'arrête sans précision de la formation du terrain qui permet de le justifier, alors que les lignes de niveau continuent dans cette direction.

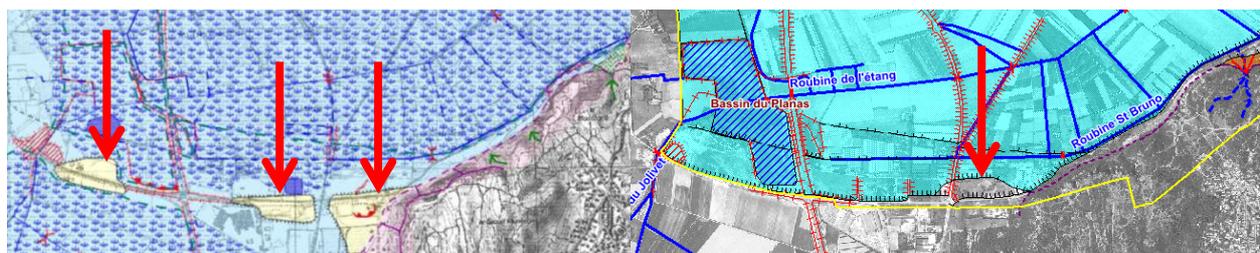
Illustration n°19: Comparaison avec l'AZI du Gard Rhodanien (à gauche) – Secteur des Gravières

Sur ce secteur quelques zones hors hydrogéomorphologie dans l'AZI ont été intégrées dans le lit majeur de la présente étude, et inversement. Ainsi, le secteur du projet photovoltaïque se retrouve en zone inondable.

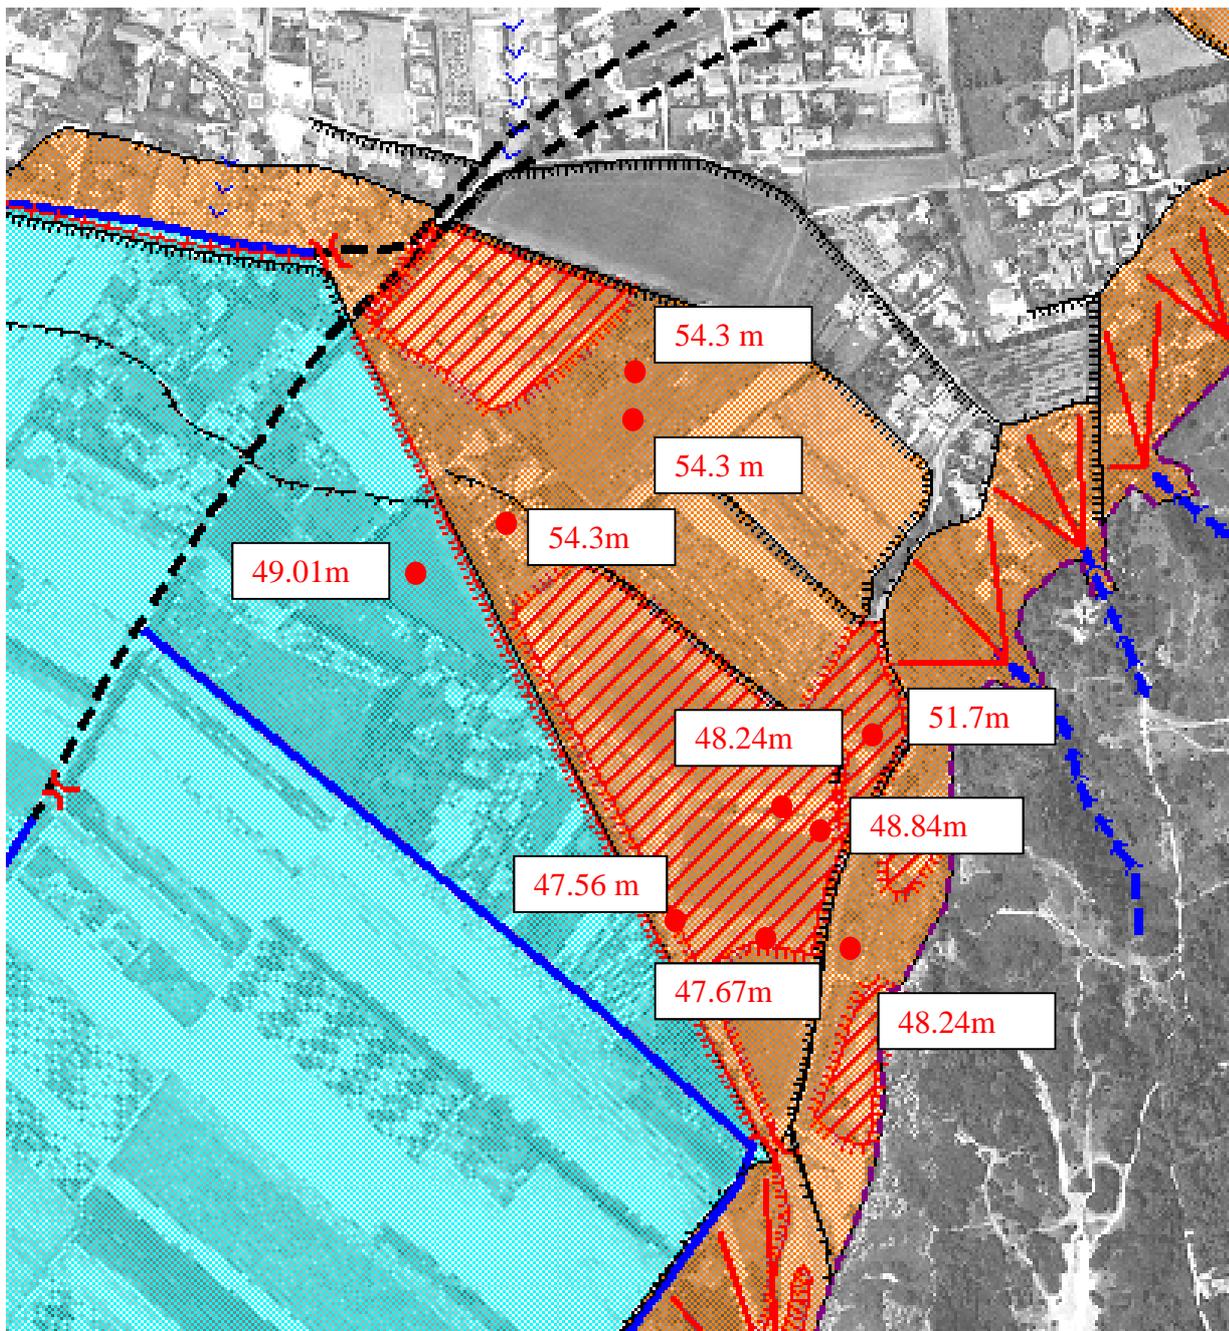
Illustration n°24 : Extrait de la planche n°6 et côtes du terrain naturel

Pour préciser le risque inondation sur ce secteur, la commune a communiqué des plans topographiques partiels sur le secteur. Les cotes en m NGF qui ont été extraites sont indiquées dans l'illustration ci-après. La cote la plus basse est de 47.56 m soit 1.53 m au-dessus de la PHE de septembre 2002 mesurée au centre de l'étang (46.03). Ceci viendrait confirmer que la zone n'est pas inondable directement par l'étang. Néanmoins, le bassin versant intercepté par ce secteur représente environ 80 ha dont 22 ha proviennent des valats situés au Sud-Est. Il y a donc un fort risque de ruissellement.

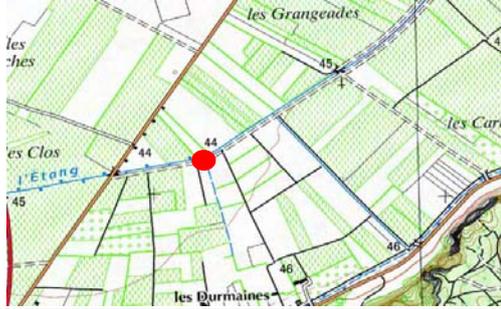
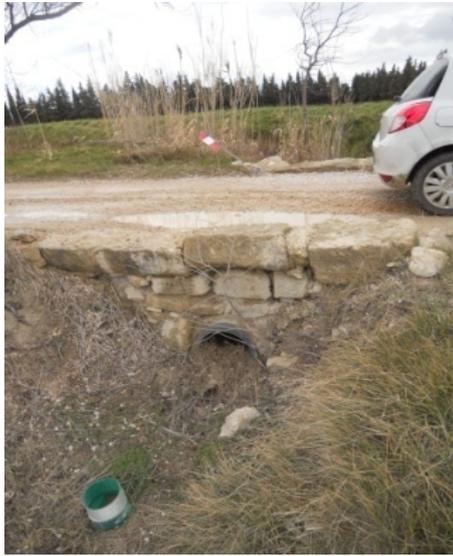
Descriptif	Localisation	
<p>Nom : ODU1</p> <p>Gestionnaire : Type : Buse</p> <p>Dimensions Diamètre: 400 mm Longueur: 2 m</p> <p>Fil d'eau :</p>

Bassin Versant drainé		
Condition d'écoulement en aval de l'ouvrage	Cours d'eau: Roubine de l'étang	
Ouvrage remis à neuf, végétation et terre gênent les écoulements	Superficie: Pente moyenne: Longueur du Chemin hydraulique:	
Caractéristiques hydrauliques		
Capacité plein bord :	Cr (10 ans): Q10 ans: m3/s Cr (100 ans): Q100 ans: m3/s	
Fonctionnement en cas de crue :	Photos	
Amont vers aval

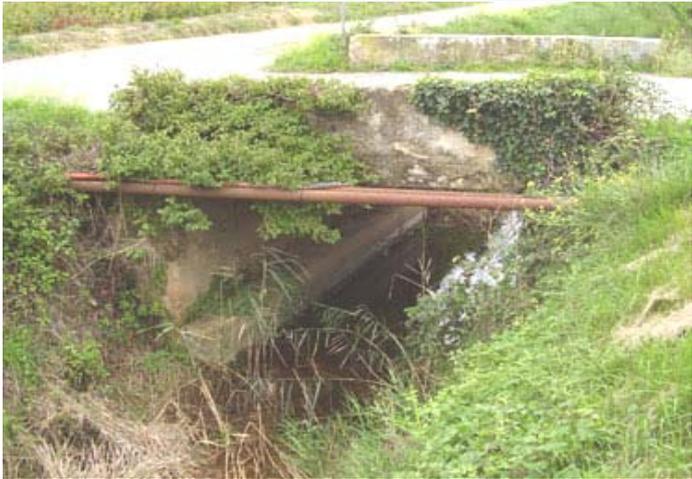
Syndicat d'aménagement des bassins versants du Gard Rhodanien		Projet		Schéma d'aménagement hydraulique des bassins versants du Gard Rhodanien	
Fiche ouvrage					
Commune	<u>Pujaut</u>		Cours d'eau	Roubine des Fontaines	
Situation	Rive droite <input type="checkbox"/>	Lit mineur <input checked="" type="checkbox"/>	Rive gauche <input type="checkbox"/>	n° repère	OFT1
Date	20/10/2006	Photo	Aval vers amont		
Type d'ouvrage

Digue	<input type="checkbox"/>				
Seuil	<input type="checkbox"/>				
Perré	<input type="checkbox"/>				
Muret	<input type="checkbox"/>				
Pont	<input checked="" type="checkbox"/>				
Canal d'amenée (Béal)	<input type="checkbox"/>				
Station de pompage	<input type="checkbox"/>				
Autre :	<input type="checkbox"/>				
Caractéristiques de l'ouvrage					
Matériaux, formes : Culées en pierres de taille, tablier en béton, parapets préciser entonnement, ouvrage submersible, dimensions parapet (faire la photo la plus explicite possible)

Dimensions ouvrage : Largeur : 3m , Hauteur : 2m				Ouverture (m²) : 6	
Dimensions section :				Ouverture (m²) :	
Usage actuel : Chemin					
Etat apparent ¹ :					
Abandonné <input type="checkbox"/>		Très moyen <input type="checkbox"/>		Bon état <input type="checkbox"/>	
Défectueux <input type="checkbox"/>		Moyen <input checked="" type="checkbox"/>		Très bon état <input type="checkbox"/>	
Autre <input type="checkbox"/>					
Dommages éventuels en cas d'obstruction					
Débordement en rive gauche					
Incidences hydromorphologiques					
Sur le fond du lit mineur en amont de l'ouvrage :					
Sur le fond du lit mineur en aval de l'ouvrage :					
Sur les berges en amont de l'ouvrage : Protection Blocs					
Sur les berges en aval de l'ouvrage : Endiguées en rive droite (Hauteur 1,5m), prolongation des digues jusqu'à Pujaut					
Observations					
Débordement également lié à la confluence avec le Malaven 100m en aval. Ce dernier coule avec plus de vitesse et empêche la roubine de s'écouler.

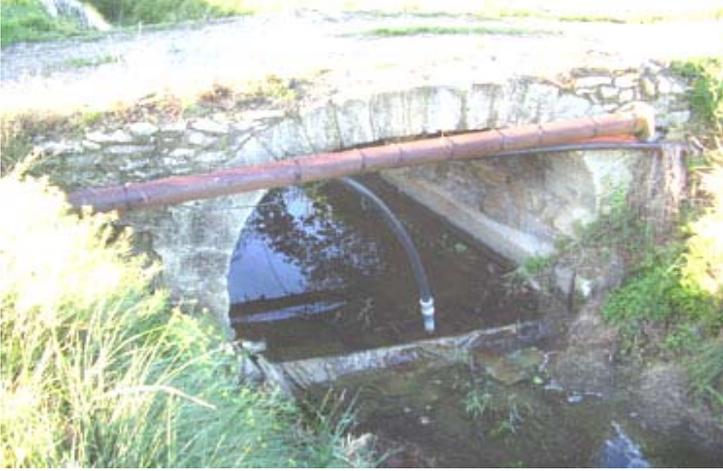
Syndicat d'aménagement des bassins versants du Gard Rhodanien		Projet		Schéma d'aménagement hydraulique des bassins versants du Gard Rhodanien	
Fiche ouvrage					
Commune	<u>Pujaut</u>		Cours d'eau	Roubine des Fontaines	
Situation	Rive droite <input type="checkbox"/>	Lit mineur <input checked="" type="checkbox"/>	Rive gauche <input type="checkbox"/>	n° repère	OFT2
Date	24/10/2006	Photo	Aval vers amont		
Type d'ouvrage

Digue	<input type="checkbox"/>				
Seuil	<input type="checkbox"/>				
Perré	<input type="checkbox"/>				
Muret	<input type="checkbox"/>				
Pont	<input checked="" type="checkbox"/>				
Canal d'amenée (Béal)	<input type="checkbox"/>				
Station de pompage	<input type="checkbox"/>				
Autre :	<input type="checkbox"/>				
Caractéristiques de l'ouvrage					
Matériaux, formes : Pierres de taille préciser entonnement, ouvrage submersible, dimensions parapet (faire la photo la plus explicite possible)

Dimensions ouvrage : Largeur : 2,50m , Hauteur : 2m				Ouverture (m²) : 5	
Dimensions section :				Ouverture (m²) :	
Usage actuel : Accès vignes					
Etat apparent ¹ :					
Abandonné <input type="checkbox"/>		Très moyen <input checked="" type="checkbox"/>		Bon état <input type="checkbox"/>	
Défectueux <input type="checkbox"/>		Moyen <input type="checkbox"/>		Très bon état <input type="checkbox"/>	
Autre <input type="checkbox"/>					
Domages éventuels en cas d'obstruction Débordement vers les vignes en rive gauche					
Incidences hydromorphologiques					
Sur le fond du lit mineur en amont de l'ouvrage :					
Sur le fond du lit mineur en aval de l'ouvrage :					
Sur les berges en amont de l'ouvrage : } Sur les berges en aval de l'ouvrage : } Coupe à blanc					
Observations					
Pompage en aval Absence de parapet Contournement du pont en rive gauche

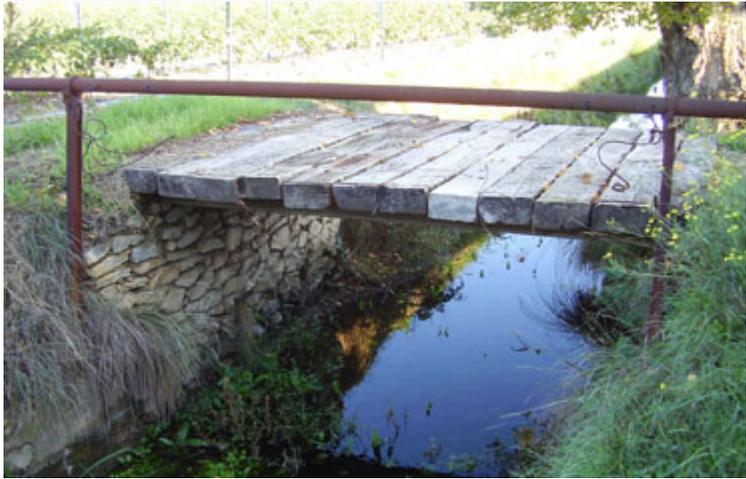
Syndicat d'aménagement des bassins versants du Gard Rhodanien		Projet		Schéma d'aménagement hydraulique des bassins versants du Gard Rhodanien	
Fiche ouvrage					
Commune	<u>Pujaut</u>		Cours d'eau	Roubine des Fontaines	
Situation	Rive droite <input type="checkbox"/>	Lit mineur <input checked="" type="checkbox"/>	Rive gauche <input type="checkbox"/>	n° repère	OFT3
Date	24/10/2006	Photo	Amont vers aval		
Type d'ouvrage

Digue	<input type="checkbox"/>				
Seuil	<input type="checkbox"/>				
Perré	<input type="checkbox"/>				
Muret	<input type="checkbox"/>				
Pont	<input type="checkbox"/>				
Canal d'amenée (Béal)	<input type="checkbox"/>				
Station de pompage	<input type="checkbox"/>				
Autre :	<input checked="" type="checkbox"/>				
Passerelle					
Caractéristiques de l'ouvrage					
Matériaux, formes :		Culées en pierres de taille, tablier métallique recouvert de poutres en bois			
Dimensions ouvrage :		Largeur : 2,80m , Hauteur : 2m		Ouverture (m ²) :	5,6

Dimensions section :		Ouverture (m ²) :			
Usage actuel :		Accès aux vignes			
Etat apparent ¹ :					
Abandonné	<input type="checkbox"/>	Très moyen	<input type="checkbox"/>	Bon état	<input type="checkbox"/>
Défectueux	<input type="checkbox"/>	Moyen	<input checked="" type="checkbox"/>	Très bon état	<input type="checkbox"/>
Dommages éventuels en cas d'obstruction		Débordement vers les vignes en rive gauche			
Incidences hydromorphologiques					
Sur le fond du lit mineur en amont de l'ouvrage :					
Sur le fond du lit mineur en aval de l'ouvrage :					
Sur les berges en amont de l'ouvrage :					
Sur les berges en aval de l'ouvrage :					
Observations					
Présence d'un vieux peuplier sur la berge rive droite en aval

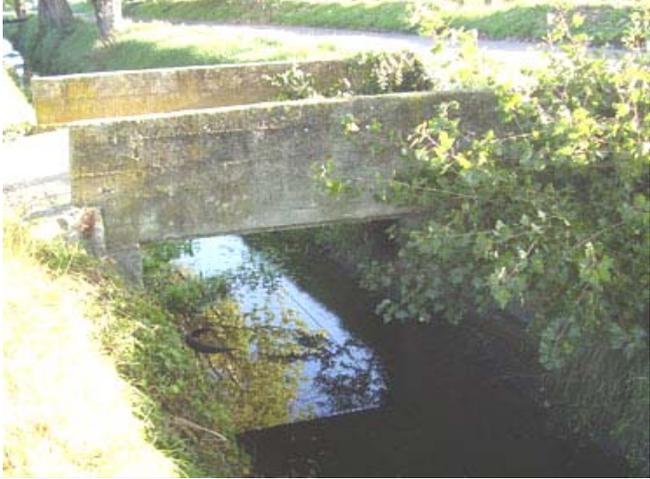
Syndicat d'aménagement des bassins versants du Gard Rhodanien		Projet		Schéma d'aménagement hydraulique des bassins versants du Gard Rhodanien	
Fiche ouvrage					
Commune	<u>Pujaut</u>		Cours d'eau	Roubine des Fontaines	
Situation	Rive droite <input type="checkbox"/>	Lit mineur <input checked="" type="checkbox"/>	Rive gauche <input type="checkbox"/>	n° repère	OFT4
Date	24/10/2006	Photo	Amont vers aval		
Type d'ouvrage

Digue	<input type="checkbox"/>				
Seuil	<input type="checkbox"/>				
Perré	<input type="checkbox"/>				
Muret	<input type="checkbox"/>				
Pont	<input checked="" type="checkbox"/>				
Canal d'amenée (Béal)	<input type="checkbox"/>				
Station de pompage	<input type="checkbox"/>				
Autre :	<input type="checkbox"/>				
Caractéristiques de l'ouvrage					
Matériaux, formes : Béton					
préciser entonnement, ouvrage submersible, dimensions parapet (faire la photo la plus explicite possible)

Dimensions ouvrage : Hauteur : 1,60m , Largeur : 2,90m				Ouverture (m ²) : 4,6	
Dimensions section :				Ouverture (m ²) :	
Usage actuel : Accès aux vignes					
Etat apparent ¹ :					
Abandonné <input type="checkbox"/>		Très moyen <input type="checkbox"/>		Bon état <input type="checkbox"/>	
Défectueux <input type="checkbox"/>		Moyen <input checked="" type="checkbox"/>		Très bon état <input type="checkbox"/>	
Autre <input type="checkbox"/>					
Dommages éventuels en cas d'obstruction					
Débordements vers les vignes en rive gauche					
Incidences hydromorphologiques					
Sur le fond du lit mineur en amont de l'ouvrage :					
Sur le fond du lit mineur en aval de l'ouvrage :					
Sur les berges en amont de l'ouvrage : Pousse de jeunes peupliers sur les berges rive droite					
Sur les berges en aval de l'ouvrage :					
Observations					
Parapet de 50 cm de haut					
Erosion de la culée aval rive gauche

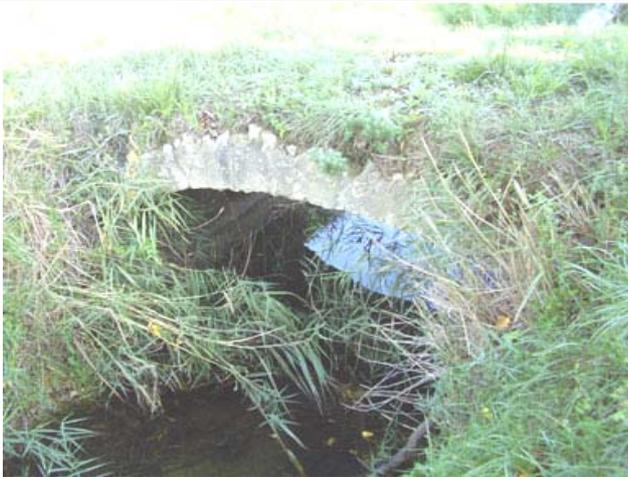
Syndicat d'aménagement des bassins versants du Gard Rhodanien		Projet		Schéma d'aménagement hydraulique des bassins versants du Gard Rhodanien	
Fiche ouvrage					
Commune	<u>Pujaut</u>		Cours d'eau	Roubine des Fontaines	
Situation	Rive droite <input type="checkbox"/>	Lit mineur <input checked="" type="checkbox"/>	Rive gauche <input type="checkbox"/>	n° repère	OFT5
Date	24/10/2006	Photo	Amont vers aval		
Type d'ouvrage

Digue <input type="checkbox"/>					
Seuil <input type="checkbox"/>					
Perré <input type="checkbox"/>					
Muret <input type="checkbox"/>					
Pont <input checked="" type="checkbox"/>					
Canal d'amenée (Béal) <input type="checkbox"/>					
Station de pompage <input type="checkbox"/>					
Autre : <input type="checkbox"/>					
Caractéristiques de l'ouvrage					
Matériaux, formes : Pierres de taille préciser entonnement, ouvrage submersible, dimensions parapet (faire la photo la plus explicite possible)

Dimensions ouvrage : Hauteur : 1,50m , Largeur : 2,30m				Ouverture (m ²) : 3	
Dimensions section :				Ouverture (m ²) :	
Usage actuel : Accès aux vignes					
Etat apparent ¹ :					
Abandonné <input type="checkbox"/>		Très moyen <input checked="" type="checkbox"/>		Bon état <input type="checkbox"/>	
Défectueux <input type="checkbox"/>		Moyen <input type="checkbox"/>		Très bon état <input type="checkbox"/>	
Autre <input type="checkbox"/>					
Dommages éventuels en cas d'obstruction					
Débordements vers les vignes en rive gauche					
Incidences hydromorphologiques					
Sur le fond du lit mineur en amont de l'ouvrage :					
Sur le fond du lit mineur en aval de l'ouvrage :					
Sur les berges en amont de l'ouvrage :					
Sur les berges en aval de l'ouvrage :					
Observations					
Ouvrage sous dimensionné par rapport aux autres

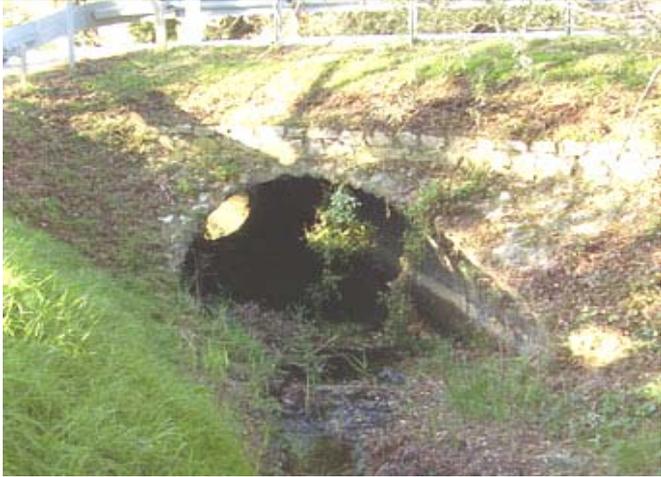
Syndicat d'aménagement des bassins versants du Gard Rhodanien		Projet		Schéma d'aménagement hydraulique des bassins versants du Gard Rhodanien	
Fiche ouvrage					
Commune	<u>Pujaut</u>		Cours d'eau	Roubine des Fontaines	
Situation	Rive droite <input type="checkbox"/>	Lit mineur <input checked="" type="checkbox"/>	Rive gauche <input type="checkbox"/>	n° repère	OFT6
Date	24/10/2006	Photo	Aval vers amont		
Type d'ouvrage

Digue	<input type="checkbox"/>				
Seuil	<input type="checkbox"/>				
Perré	<input type="checkbox"/>				
Muret	<input type="checkbox"/>				
Pont	<input type="checkbox"/>				
Canal d'amenée (Béal)	<input type="checkbox"/>				
Station de pompage	<input type="checkbox"/>				
Autre :	<input checked="" type="checkbox"/>				
Buse ARMCO					
Caractéristiques de l'ouvrage					
Matériaux, formes : Métal + protections en pierres de taille préciser entonnement, ouvrage submersible, dimensions parapet (faire la photo la plus explicite possible)

Dimensions ouvrage : Hauteur : 2,30m , Largeur : 3m				Ouverture (m²) : 6,9	
Dimensions section :				Ouverture (m²) :	
Usage actuel : Passage de la RN580					
Etat apparent ¹ :					
Abandonné <input type="checkbox"/>		Très moyen <input type="checkbox"/>		Bon état <input type="checkbox"/>	
Défectueux <input type="checkbox"/>		Moyen <input checked="" type="checkbox"/>		Très bon état <input type="checkbox"/>	
Autre <input type="checkbox"/>					
Dommages éventuels en cas d'obstruction Inondations en amont (maison rive gauche)					
Incidences hydromorphologiques					
Sur le fond du lit mineur en amont de l'ouvrage :					
Sur le fond du lit mineur en aval de l'ouvrage :					
Sur les berges en amont de l'ouvrage :				} Léger dépôt de débris végétaux en rive gauche	
Sur les berges en aval de l'ouvrage :					
Observations Parois de la buse tordue en amont rive droite

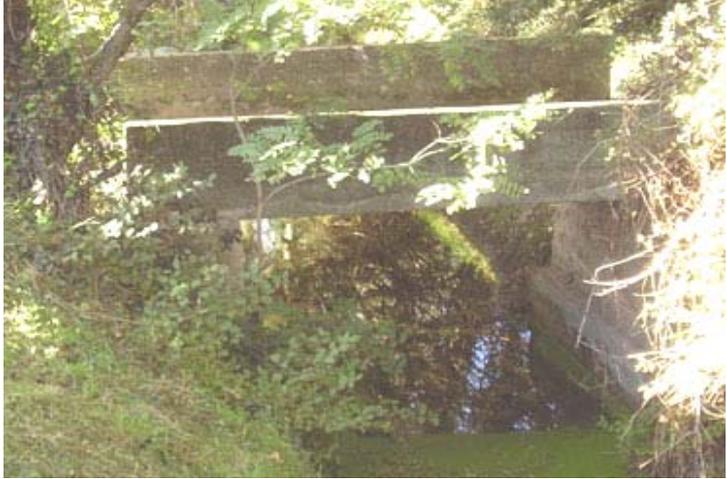
Digue	<input type="checkbox"/>				
Seuil	<input type="checkbox"/>				
Perré	<input type="checkbox"/>				
Muret	<input type="checkbox"/>				
Pont	<input checked="" type="checkbox"/>				
Canal d'amenée (Béal)	<input type="checkbox"/>				
Station de pompage	<input type="checkbox"/>				
Autre :	<input type="checkbox"/>				
Caractéristiques de l'ouvrage					
Matériaux, formes : Béton, culées en pierres de taille préciser entonnement, ouvrage submersible, dimensions parapet (faire la photo la plus explicite possible)

Dimensions ouvrage : Hauteur : 1,90m , Largeur : 2,60m				Ouverture (m ²) : 4,9	
Dimensions section :				Ouverture (m ²) :	
Usage actuel : Accès privé					
Etat apparent ¹ :					
Abandonné <input type="checkbox"/>		Très moyen <input type="checkbox"/>		Bon état <input type="checkbox"/>	
Défectueux <input type="checkbox"/>		Moyen <input checked="" type="checkbox"/>		Très bon état <input type="checkbox"/>	
Autre <input type="checkbox"/>					
Dommages éventuels en cas d'obstruction					
Incidences hydromorphologiques					
Sur le fond du lit mineur en amont de l'ouvrage :					
Sur le fond du lit mineur en aval de l'ouvrage :					
Sur les berges en amont de l'ouvrage :					
Sur les berges en aval de l'ouvrage : Présence de ronciers rive gauche					
Observations					
Eau stagnante, lentilles Contournement du pont en rive gauche aval + amont

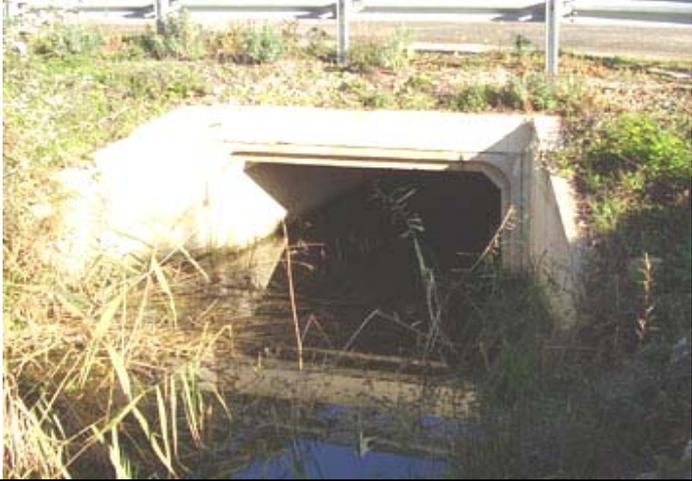
Digue <input type="checkbox"/>					
Seuil <input type="checkbox"/>					
Perré <input type="checkbox"/>					
Muret <input type="checkbox"/>					
Pont <input type="checkbox"/>					
Canal d'amenée (Béal) <input type="checkbox"/>					
Station de pompage <input type="checkbox"/>					
Autre : <input checked="" type="checkbox"/>					
DALOT					
Caractéristiques de l'ouvrage					
Matériaux, formes : Béton, entonnement béton préciser entonnement, ouvrage submersible, dimensions parapet (faire la photo la plus explicite possible)

Dimensions ouvrage : Hauteur : 1,20m , Largeur : 2,50m				Ouverture (m ²) : 3	
Dimensions section :				Ouverture (m ²) :	
Usage actuel : Passage sous la route					
Etat apparent ¹ :					
Abandonné <input type="checkbox"/>		Très moyen <input type="checkbox"/>		Bon état <input type="checkbox"/>	
Défectueux <input type="checkbox"/>		Moyen <input checked="" type="checkbox"/>		Très bon état <input type="checkbox"/>	
				Autre <input type="checkbox"/>	
Dommages éventuels en cas d'obstruction					
Débordements vers la route en rive droite					
Incidences hydromorphologiques

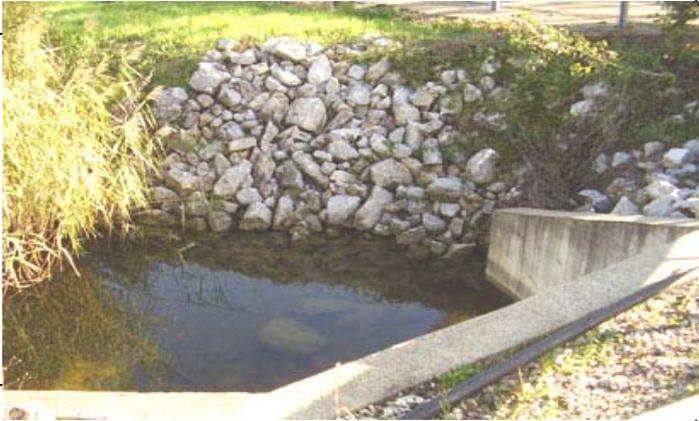
Sur le fond du lit mineur en amont de l'ouvrage :					
Sur le fond du lit mineur en aval de l'ouvrage :					
Sur les berges en amont de l'ouvrage :					
Sur les berges en aval de l'ouvrage : Erosion rive droite →					
Observations					
Protections rive droite amont et aval par des blocs libres

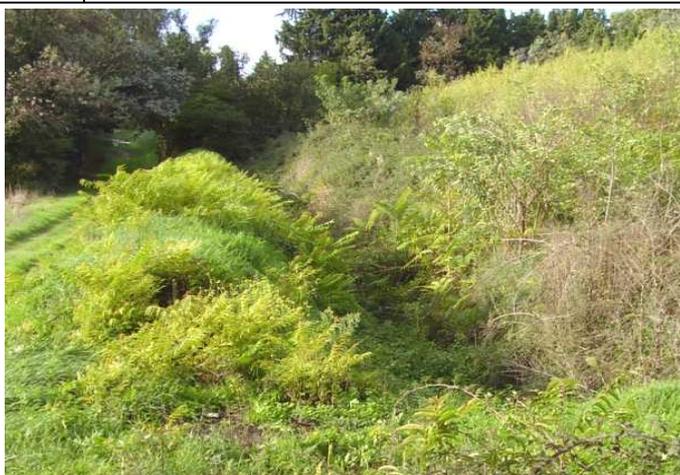
Fiche ouvrage

Matériaux, formes :	Terre				
préciser entonnement, ouvrage submersible, dimensions parapet (faire la photo la plus explicite possible)					
Dimensions ouvrage :	Hauteur max : 1,50m , Longueur : 1200m			Ouverture (m ²) :	
Dimensions section :				Ouverture (m ²) :	
Usage actuel :	Protection contre les débordements en rive droite (mas isolés et parcelles agricoles)				
Etat apparent ¹ :	Abandonné <input type="checkbox"/>	Très moyen <input type="checkbox"/>	Bon état <input type="checkbox"/>	Autre <input type="checkbox"/>	
	Défectueux <input type="checkbox"/>	Moyen <input checked="" type="checkbox"/>	Très bon état <input type="checkbox"/>

Tassements ponctuels de la crête - interruption de la digue au droit des ouvrages hydrauliques (OFT9, OFT10, OFT11 et OFT12)

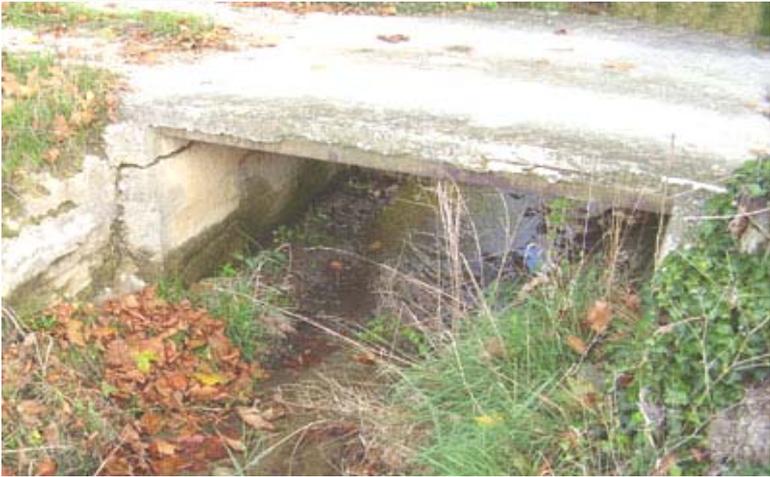
Digue	<input type="checkbox"/>				
Seuil	<input type="checkbox"/>				
Perré	<input type="checkbox"/>				
Muret	<input type="checkbox"/>				
Pont	<input checked="" type="checkbox"/>				
Canal d'amenée (Béal)	<input type="checkbox"/>				
Station de pompage	<input type="checkbox"/>				
Autre :	<input type="checkbox"/>				
Caractéristiques de l'ouvrage					
Matériaux, formes : Béton préciser entonnement, ouvrage submersible, dimensions parapet (faire la photo la plus explicite possible)

Dimensions ouvrage : Hauteur : 1,20m , Largeur : 2,30m				Ouverture (m²) : 2,8	
Dimensions section :				Ouverture (m²) :	
Usage actuel : Chemin et propriété					
Etat apparent ¹ :					
Abandonné	<input type="checkbox"/>	Très moyen	<input checked="" type="checkbox"/>	Bon état	<input type="checkbox"/>
Défectueux	<input type="checkbox"/>	Moyen	<input type="checkbox"/>	Très bon état	<input type="checkbox"/>
Autre <input type="checkbox"/>					
Dommages éventuels en cas d'obstruction Débordement en rive gauche vers les vignes					
Incidences hydromorphologiques					
Sur le fond du lit mineur en amont de l'ouvrage : Cannes de provence					
Sur le fond du lit mineur en aval de l'ouvrage :					
Sur les berges en amont de l'ouvrage :					
Sur les berges en aval de l'ouvrage :					
Observations					
Le pont s'est soulevé en partie en 2002 Léger écoulement

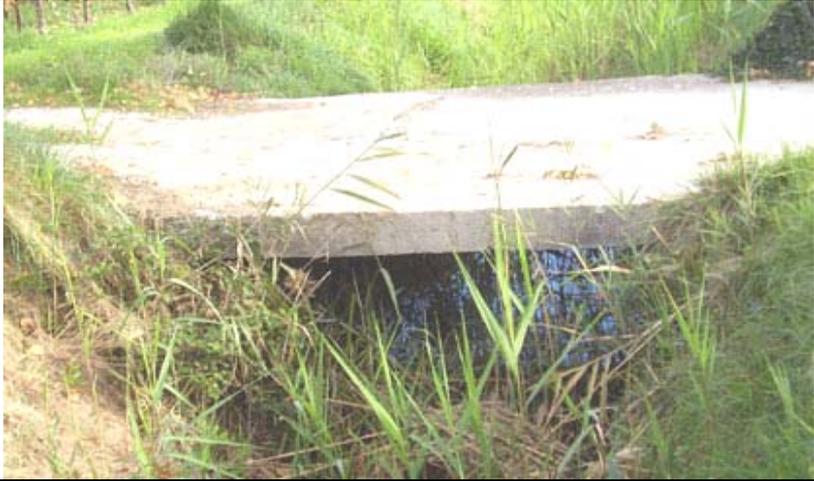
Digue	<input type="checkbox"/>				
Seuil	<input type="checkbox"/>				
Perré	<input type="checkbox"/>				
Muret	<input type="checkbox"/>				
Pont	<input checked="" type="checkbox"/>				
Canal d'amenée (Béal)	<input type="checkbox"/>				
Station de pompage	<input type="checkbox"/>				
Autre :	<input type="checkbox"/>				
Caractéristiques de l'ouvrage					
Matériaux, formes : Béton, culées en pierres de taille préciser entonnement, ouvrage submersible, dimensions parapet (faire la photo la plus explicite possible)

Dimensions ouvrage : Hauteur : 1m , Largeur : 2,50m				Ouverture (m²) : 2,5	
Dimensions section :				Ouverture (m²) :	
Usage actuel : Chemin agricole					
Etat apparent ¹ :					
Abandonné <input type="checkbox"/>		Très moyen <input type="checkbox"/>		Bon état <input type="checkbox"/>	
Défectueux <input type="checkbox"/>		Moyen <input checked="" type="checkbox"/>		Très bon état <input type="checkbox"/>	
Autre <input type="checkbox"/>					
Dommages éventuels en cas d'obstruction					
Débordements vers les vignes en rive droite					
Incidences hydromorphologiques					
Sur le fond du lit mineur en amont de l'ouvrage :				} Légèrement encombré de débris végétaux	
Sur le fond du lit mineur en aval de l'ouvrage :					
Sur les berges en amont de l'ouvrage :					
Sur les berges en aval de l'ouvrage :					
Observations					
Ruisseau à sec

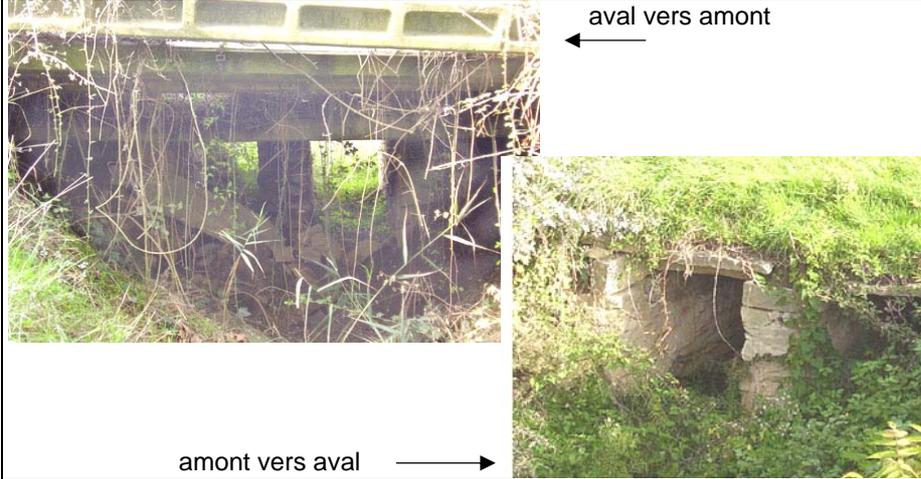
Digue	<input type="checkbox"/>				
Seuil	<input type="checkbox"/>				
Perré	<input type="checkbox"/>				
Muret	<input type="checkbox"/>				
Pont	<input checked="" type="checkbox"/>				
Canal d'amenée (Béal)	<input type="checkbox"/>				
Station de pompage	<input type="checkbox"/>				
Autre :	<input type="checkbox"/>				
Caractéristiques de l'ouvrage					
Matériaux, formes : Pierres de taille, 2 ouvertures séparées par une pile au milieu préciser entonnement, ouvrage submersible, dimensions parapet (faire la photo la plus explicite possible)

Dimensions ouvrage : Hauteur : 1,20m , Largeur : 60cm				Ouverture (m ²) : 0,7	
Dimensions section :				Ouverture (m ²) :	
Usage actuel : Aucun : bouché en rive gauche par des ronciers					
Etat apparent ¹ :					
Abandonné <input type="checkbox"/>		Très moyen <input checked="" type="checkbox"/>		Bon état <input type="checkbox"/>	
Défectueux <input type="checkbox"/>		Moyen <input type="checkbox"/>		Très bon état <input type="checkbox"/>	
Autre <input type="checkbox"/>					
Dommages éventuels en cas d'obstruction rive droite vers les vignes					
Incidences hydromorphologiques					
Sur le fond du lit mineur en amont de l'ouvrage : Pas d'entretien, espèces envahissantes					
Sur le fond du lit mineur en aval de l'ouvrage :					
Sur les berges en amont de l'ouvrage :					
Sur les berges en aval de l'ouvrage :					
Observations					
Pont en partie détruit, la structure en aval rive droite (pierres de taille) s'effondre - La digue est arrachée en rive gauche amont En amont, sur 20m de long le lit est complètement encombré de végétaux
