Commune de Pujaut

ETUDE DE ZONAGE ET DE REDUCTION DU RISQUE INONDATION A L'ECHELLE COMMUNALE

*Caractérisation de l'aléa par la méthode
hydrogéomorphologique (Lot 1) et risque
historique (Lot 2 - phase 1)*

Établi par CEREG Ingénierie / JBE

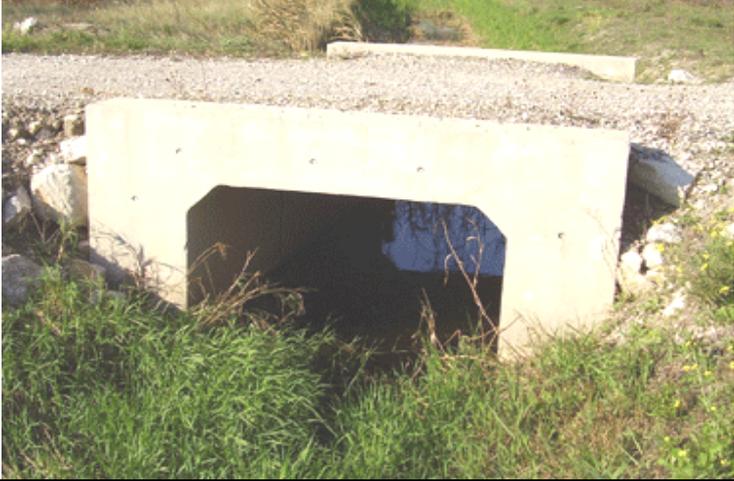
Digue <input type="checkbox"/>					
Seuil <input type="checkbox"/>					
Perré <input type="checkbox"/>					
Muret <input type="checkbox"/>					
Pont <input type="checkbox"/>					
Canal d'amenée (Béal) <input type="checkbox"/>					
Station de pompage <input type="checkbox"/>					
Autre : Dalot <input checked="" type="checkbox"/>					
Caractéristiques de l'ouvrage					
Matériaux, formes : Béton					
préciser entonnement, ouvrage submersible, dimensions parapet (faire la photo la plus explicite possible)

Dimensions ouvrage : Hauteur : 1,30m Largeur : 2m				Ouverture (m ²) : 2,6	
Dimensions section :				Ouverture (m ²) :	
Usage actuel : Chemin agricole					
Etat apparent ¹ :					
Abandonné <input type="checkbox"/>		Très moyen <input type="checkbox"/>		Bon état <input type="checkbox"/>	
Défectueux <input type="checkbox"/>		Moyen <input checked="" type="checkbox"/>		Très bon état <input type="checkbox"/>	
Autre <input type="checkbox"/>					
Dommmages éventuels en cas d'obstruction					
Débordement dans les vignes					
Incidences hydromorphologiques

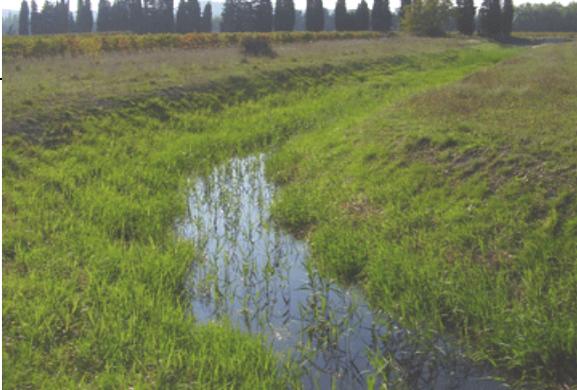
Sur le fond du lit mineur en amont de l'ouvrage :					
Sur le fond du lit mineur en aval de l'ouvrage :					
Sur les berges en amont de l'ouvrage : Légère érosion					
Sur les berges en aval de l'ouvrage :					
<i>Section en aval</i>					
Observations					
En amont de l'ouvrage rive droite érodée (débordements possibles) + encombrements (débris et morceaux de bois)

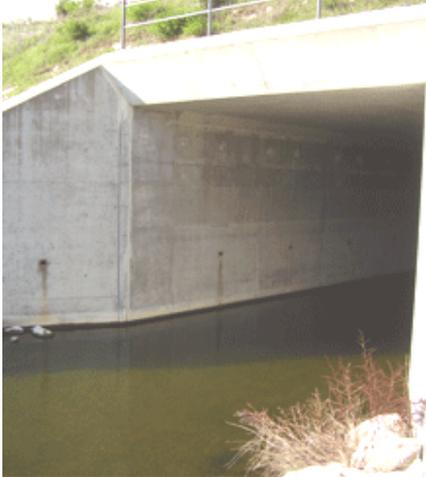
Digue	<input type="checkbox"/>				
Seuil	<input type="checkbox"/>				
Perré	<input type="checkbox"/>				
Muret	<input type="checkbox"/>				
Pont	<input checked="" type="checkbox"/>				
Canal d'amenée (Béal)	<input type="checkbox"/>				
Station de pompage	<input type="checkbox"/>				
Autre :	<input type="checkbox"/>				
Caractéristiques de l'ouvrage					
Matériaux, formes : Béton					
préciser entonnement, ouvrage submersible, dimensions parapet (faire la photo la plus explicite possible)

Dimensions ouvrage : Hauteur : 4m Largeur : 5,5m				Ouverture (m ²) : 22	
Dimensions section :				Ouverture (m ²) :	
Usage actuel : Pont sous TGV					
Etat apparent ¹ :					
Abandonné <input type="checkbox"/>		Très moyen <input type="checkbox"/>		Bon état <input checked="" type="checkbox"/>	
Défectueux <input type="checkbox"/>		Moyen <input type="checkbox"/>		Autre <input type="checkbox"/>	
Domages éventuels en cas d'obstruction					
Débordement dans les vignes					
Incidences hydromorphologiques					
Sur le fond du lit mineur en amont de l'ouvrage :					
Sur le fond du lit mineur en aval de l'ouvrage :					
Sur les berges en amont de l'ouvrage : Enrochements de protection des berges (rive droite + rive gauche)					
Sur les berges en aval de l'ouvrage :					
Observations

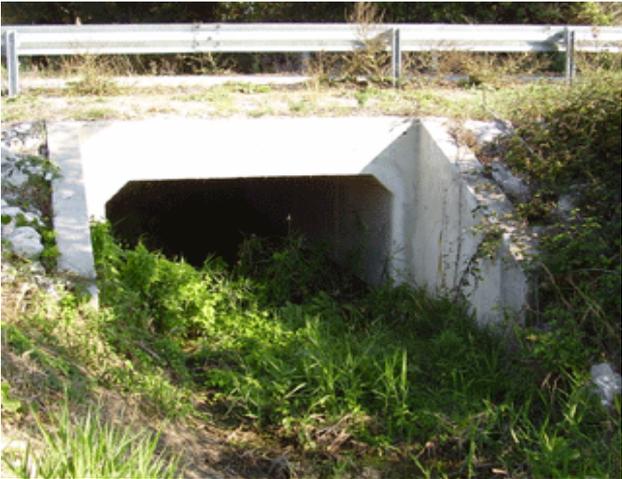
Digue	<input type="checkbox"/>				
Seuil	<input type="checkbox"/>				
Perré	<input type="checkbox"/>				
Muret	<input type="checkbox"/>				
Pont	<input type="checkbox"/>				
Canal d'amenée (Béal)	<input type="checkbox"/>				
Station de pompage	<input type="checkbox"/>				
Autre : Dalot	<input checked="" type="checkbox"/>				
Caractéristiques de l'ouvrage					
Matériaux, formes : Béton					
préciser entonnement, ouvrage submersible, dimensions parapet (faire la photo la plus explicite possible)

Dimensions ouvrage : Hauteur : 1,40m Largeur : 2,50m				Ouverture (m ²) : 3,5	
Dimensions section :				Ouverture (m ²) :	
Usage actuel : Route					
Etat apparent ¹ :					
Abandonné <input type="checkbox"/>		Très moyen <input type="checkbox"/>		Bon état <input checked="" type="checkbox"/>	
Défectueux <input type="checkbox"/>		Moyen <input type="checkbox"/>		Autre <input type="checkbox"/>	
Très bon état <input type="checkbox"/>					
Dommages éventuels en cas d'obstruction					
Incidences hydromorphologiques					
Sur le fond du lit mineur en amont de l'ouvrage :					
Sur le fond du lit mineur en aval de l'ouvrage : Encombrement (débris végétaux)					
Sur les berges en amont de l'ouvrage :					
Sur les berges en aval de l'ouvrage : Enrochements					
Observations					
Glissières sur la route

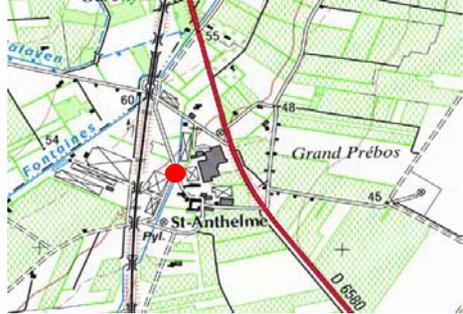
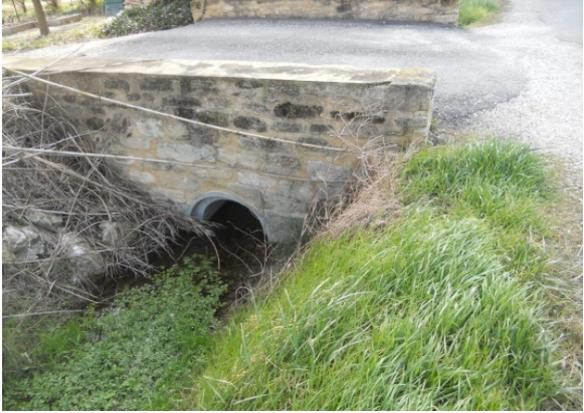
Descriptif	Localisation
<p>Nom : OLU4</p> <p>Gestionnaire : Type : Buse</p> <p>Dimensions Diamètre: 500 mm</p> <p>Fil d'eau :</p>

Bassin Versant drainé	
<p>Condition d'écoulement en aval de l'ouvrage</p> <p>Le vieux saule et l'arbre obstruant ont été retirés</p>	<p>Cours d'eau: Levadin</p> <p>Superficie: Pente moyenne: Longueur du Chemin hydraulique:</p>
<p>Carastéristiques hydrauliques</p> <p>Capacité plein bord :</p>	<p>Cr (10 ans): Q10 ans: m3/s Cr (100 ans): Q100 ans: m3/s</p>
<p>Fonctionnement en cas de crue :</p>	<p>Photos</p> <p>Amont vers aval</p>
<p>Enjeux</p> <p>Elle situe proche d'une habitation</p>

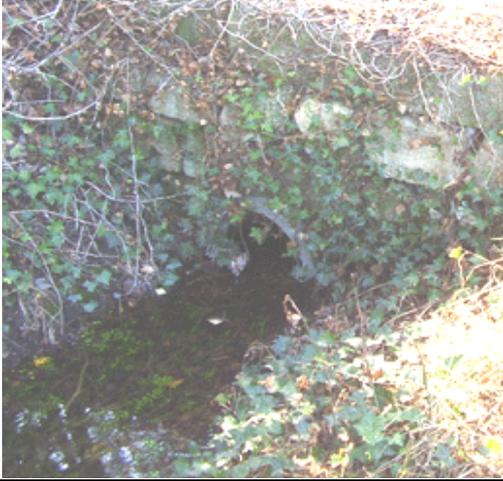
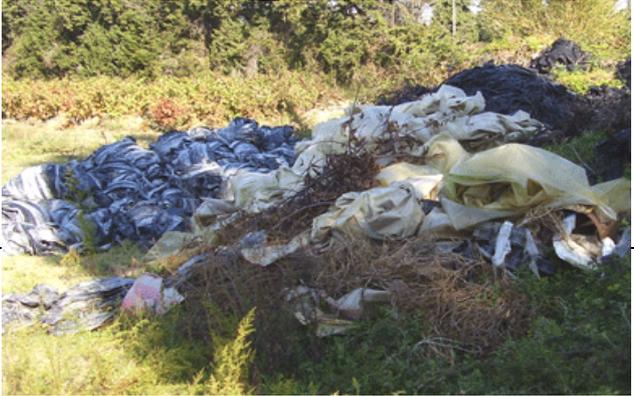
Digue <input type="checkbox"/>					
Seuil <input type="checkbox"/>					
Perré <input type="checkbox"/>					
Muret <input type="checkbox"/>					
Pont <input type="checkbox"/>					
Canal d'amenée (Béal) <input type="checkbox"/>					
Station de pompage <input type="checkbox"/>					
Autre : Buse <input checked="" type="checkbox"/>					
Caractéristiques de l'ouvrage					
Matériaux, formes : Béton					
préciser entonnement, ouvrage submersible, dimensions parapet (faire la photo la plus explicite possible)

Dimensions ouvrage : Diamètre 400mm				Ouverture (m ²) : 0,1	
Dimensions section :				Ouverture (m ²) :	
Usage actuel : Accès propriété agricole					
Etat apparent ¹ :					
Abandonné <input type="checkbox"/>		Très moyen <input type="checkbox"/>		Bon état <input type="checkbox"/>	
Défectueux <input type="checkbox"/>		Moyen <input checked="" type="checkbox"/>		Très bon état <input type="checkbox"/>	
				Autre <input type="checkbox"/>	
Dommages éventuels en cas d'obstruction					
Débordements vers maison					
Incidences hydromorphologiques					
Sur le fond du lit mineur en amont de l'ouvrage :					
Sur le fond du lit mineur en aval de l'ouvrage :					
Sur les berges en amont de l'ouvrage :					
Erosion en rive droite					
Sur les berges en aval de l'ouvrage :					
Observations					
Décharge sur le bord de la route en rive droite

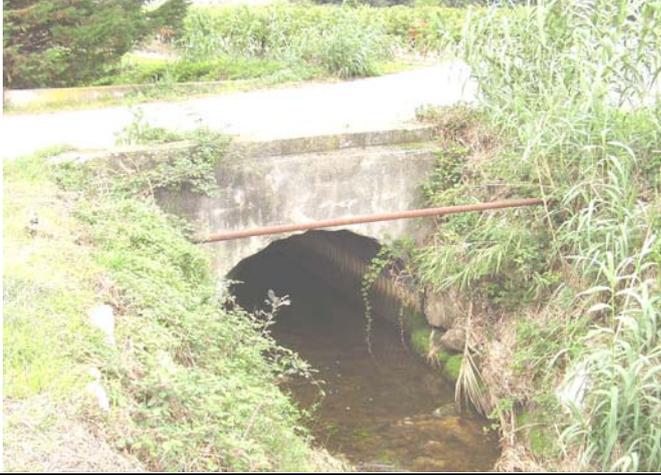
Syndicat d'aménagement des bassins versants du Gard Rhodanien		Projet		Schéma d'aménagement hydraulique des bassins versants du Gard Rhodanien	
Fiche ouvrage					
Commune	<u>Pujaut</u>		Cours d'eau	MALAVEN	
Situation	Rive droite <input type="checkbox"/>	Lit mineur <input checked="" type="checkbox"/>	Rive gauche <input type="checkbox"/>	n° repère	OML1
Date	20/10/2006	Photo	de l'aval vers l'amont		
Type d'ouvrage

Digue	<input type="checkbox"/>				
Seuil	<input type="checkbox"/>				
Perré	<input type="checkbox"/>				
Muret	<input type="checkbox"/>				
Pont	<input type="checkbox"/>				
Canal d'amenée (Béal)	<input type="checkbox"/>				
Station de pompage	<input type="checkbox"/>				
Autre :	<input checked="" type="checkbox"/>				
Buse ARMCO					
Caractéristiques de l'ouvrage					
Matériaux, formes : métallique et protection béton préciser entonnement, ouvrage submersible, dimensions parapet (faire la photo la plus explicite possible)

Dimensions ouvrage : Largeur : 3m; Hauteur : 2m				Ouverture (m ²) : 6	
Dimensions section :				Ouverture (m ²) :	
Usage actuel : chemin					
Etat apparent ¹ :					
Abandonné <input type="checkbox"/>		Très moyen <input type="checkbox"/>		Bon état <input type="checkbox"/>	
Défectueux <input type="checkbox"/>		Moyen <input checked="" type="checkbox"/>		Très bon état <input type="checkbox"/>	
Autre <input type="checkbox"/>					
Dommages éventuels en cas d'obstruction					
Débordement en rive droite vers la roubine des Fontaines et vers Etang de Pujaut					
Incidences hydromorphologiques					
Sur le fond du lit mineur en amont de l'ouvrage :					
Sur le fond du lit mineur en aval de l'ouvrage :					
Sur les berges en amont de l'ouvrage :					
rive droite stabilisée par une haie de cyprès, mais glissement de berges en rive gauche					
Sur les berges en aval de l'ouvrage :					
érosion pieds de berge en rive droite

Observations					
Enrochements de protection de l'ouvrage en amont rendu instables (sur les 2 rives)

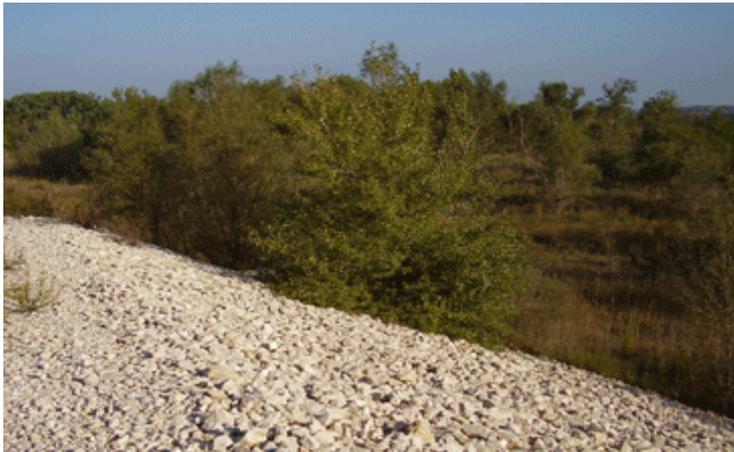
Syndicat d'aménagement des bassins versants du Gard Rhodanien		Projet		Schéma d'aménagement hydraulique des bassins versants du Gard Rhodanien	
Fiche ouvrage					
Commune	<u>Pujaut</u>		Cours d'eau	Bassin du Planas	
Situation	Rive droite <input type="checkbox"/>	Lit mineur <input checked="" type="checkbox"/>	Rive gauche <input type="checkbox"/>	n° repère	OBP1
Date	13/10/2006	Photo	Vue du bassin		
Type d'ouvrage

Digue <input type="checkbox"/>					
Seuil <input type="checkbox"/>					
Perré <input type="checkbox"/>					
Muret <input type="checkbox"/>					
Pont <input type="checkbox"/>					
Canal d'amenée (Béal) <input type="checkbox"/>					
Station de pompage <input type="checkbox"/>					
Autre : <input checked="" type="checkbox"/>					
Bassin de rétention					
Caractéristiques de l'ouvrage					
Matériaux, formes :		Blocs pour les digues et fosses de dissipation, Enrochements bétonnés pour le déversoir

Dimensions ouvrage :		Buse de vidange : Phi 1400		Ouverture (m²) :	
Dimensions section :				Ouverture (m²) :	
Usage actuel :		Rétention des eaux sur le bassin de la Grande Roubine			
Etat apparent¹ :					
Abandonné <input type="checkbox"/>		Très moyen <input type="checkbox"/>		Bon état <input checked="" type="checkbox"/>	
Défectueux <input type="checkbox"/>		Moyen <input type="checkbox"/>		Autre <input type="checkbox"/>	
Dommages éventuels en cas d'obstruction					
Incidences hydromorphologiques					
Sur le fond du lit mineur en amont de l'ouvrage :		} Enfacement (contrôlé par le Radier)			
Sur le fond du lit mineur en aval de l'ouvrage :					
Sur les berges en amont de l'ouvrage :		Berges RD érodées			
Sur les berges en aval de l'ouvrage :		Berges RD érodées, RG protégées par des blocs			
Observations					
Une partie du remblai sur le déversoir n'est pas stabilisée

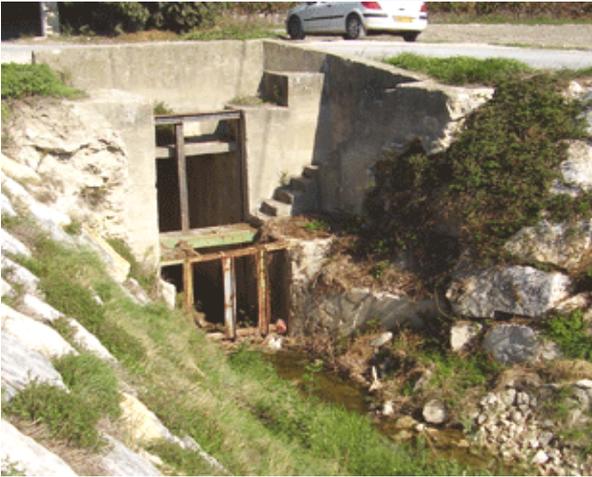
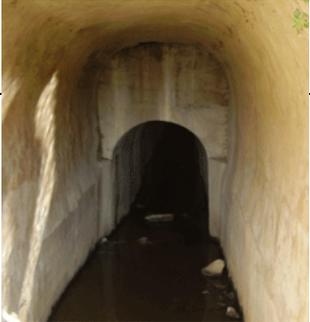
Syndicat d'aménagement des bassins versants du Gard Rhodanien		Projet		Schéma d'aménagement hydraulique des bassins versants du Gard Rhodanien	
Fiche ouvrage					
Commune	<u>Pujaut</u>		Cours d'eau	Roubine de l'étang	
Situation	Rive droite <input type="checkbox"/>	Lit mineur <input checked="" type="checkbox"/>	Rive gauche <input type="checkbox"/>	n° repère	OET1
Date	13/10/2006	Photo	Amont vers aval		
Type d'ouvrage

Digue	<input type="checkbox"/>				
Seuil	<input type="checkbox"/>				
Perré	<input type="checkbox"/>				
Muret	<input type="checkbox"/>				
Pont	<input type="checkbox"/>				
Canal d'amenée (Béal)	<input type="checkbox"/>				
Station de pompage	<input type="checkbox"/>				
Autre :	<input checked="" type="checkbox"/>				
Tunnel de l'étang					
Caractéristiques de l'ouvrage					
Matériaux, formes : Béton					
préciser entonnement, ouvrage submersible, dimensions parapet (faire la photo la plus explicite possible)

Dimensions ouvrage :				Ouverture (m ²) :	
Dimensions section :				Ouverture (m ²) :	
Usage actuel : Route et ouvrage d'assainissement de l'étang					
Etat apparent ¹ :					
Abandonné <input type="checkbox"/>		Très moyen <input type="checkbox"/>		Bon état <input type="checkbox"/>	
Défectueux <input type="checkbox"/>		Moyen <input checked="" type="checkbox"/>		Très bon état <input type="checkbox"/>	
				Autre <input type="checkbox"/>	
Domages éventuels en cas d'obstruction					
Inondation de la rive droite					
Incidences hydromorphologiques				<i>Intérieur de l'ouvrage</i>	
Sur le fond du lit mineur en amont de l'ouvrage :

Sur le fond du lit mineur en aval de l'ouvrage :					
Sur les berges en amont de l'ouvrage : Enrochement de protection rive droite + rive gauche - Structure métallique pour retenir les embâcles					
Sur les berges en aval de l'ouvrage :					
Observations					
Ouvrage d'accès au tunnel

Concernant l'ouvrage de fermeture du tunnel : les vannes manquent

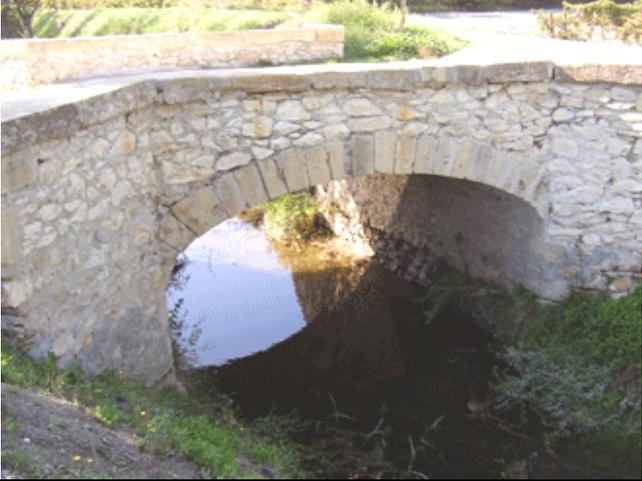
Syndicat d'aménagement des bassins versants du Gard Rhodanien		Projet		Schéma d'aménagement hydraulique des bassins versants du Gard Rhodanien	
Fiche ouvrage					
Commune	<u>Pujaut</u>		Cours d'eau	Roubine de l'étang	
Situation	Rive droite <input type="checkbox"/>	Lit mineur <input checked="" type="checkbox"/>	Rive gauche <input type="checkbox"/>	n° repère	OET2
Date	13/10/2006	Photo	Aval vers amont		
Type d'ouvrage

Digue <input type="checkbox"/>					
Seuil <input type="checkbox"/>					
Perré <input type="checkbox"/>					
Muret <input type="checkbox"/>					
Pont <input checked="" type="checkbox"/>					
Canal d'amenée (Béal) <input type="checkbox"/>					
Station de pompage <input type="checkbox"/>					
Autre : <input type="checkbox"/>					
Caractéristiques de l'ouvrage					
Matériaux, formes : Pierres de taille préciser entonnement, ouvrage submersible, dimensions parapet (faire la photo la plus explicite possible)

Dimensions ouvrage : Hauteur : 2,50m Largeur : 3,90m				Ouverture (m ²) : 9,8	
Dimensions section :				Ouverture (m ²) :	
Usage actuel : chemin					
Etat apparent ¹ :					
Abandonné <input type="checkbox"/>		Très moyen <input type="checkbox"/>		Bon état <input type="checkbox"/>	
Défectueux <input type="checkbox"/>		Moyen <input checked="" type="checkbox"/>		Très bon état <input type="checkbox"/>	
Autre <input type="checkbox"/>					
Domages éventuels en cas d'obstruction					
Incidences hydromorphologiques					
Sur le fond du lit mineur en amont de l'ouvrage :					
Sur le fond du lit mineur en aval de l'ouvrage :					
Sur les berges en amont de l'ouvrage : Erosion de la berge rive droite (ruissellement des collines rejoignant le cours d'eau ?)					
Sur les berges en aval de l'ouvrage :					
Observations					
Parapet Déchaussement des pierres sous l'ouvrage sur 40 cm de haut Eau couleur rouille

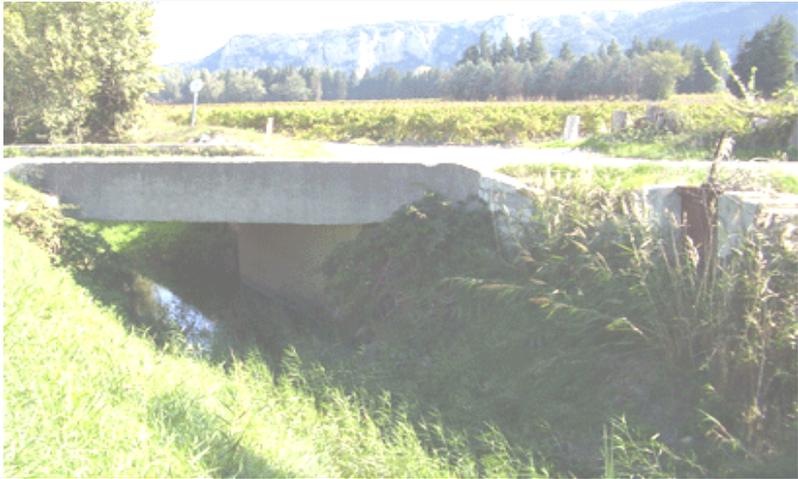
Syndicat d'aménagement des bassins versants du Gard Rhodanien		Projet		Schéma d'aménagement hydraulique des bassins versants du Gard Rhodanien	
Fiche ouvrage					
Commune	<u>Pujaut</u>		Cours d'eau	Roubine de l'étang	
Situation	Rive droite <input type="checkbox"/>	Lit mineur <input checked="" type="checkbox"/>	Rive gauche <input type="checkbox"/>	n° repère	OET3
Date	13/10/2006	Photo	Amont vers aval		
Type d'ouvrage

Digue <input type="checkbox"/>					
Seuil <input type="checkbox"/>					
Perré <input type="checkbox"/>					
Muret <input type="checkbox"/>					
Pont <input checked="" type="checkbox"/>					
Canal d'amenée (Béal) <input type="checkbox"/>					
Station de pompage <input type="checkbox"/>					
Autre : <input type="checkbox"/>					
Caractéristiques de l'ouvrage					
Matériaux, formes : Béton préciser entonnement, ouvrage submersible, dimensions parapet (faire la photo la plus explicite possible)

Dimensions ouvrage : Hauteur : 2,30m Largeur : 4,50m				Ouverture (m ²) : 10,4	
Dimensions section :				Ouverture (m ²) :	
Usage actuel : RD.677					
Etat apparent ¹ :					
Abandonné <input type="checkbox"/>		Très moyen <input type="checkbox"/>		Bon état <input type="checkbox"/>	
Défectueux <input type="checkbox"/>		Moyen <input checked="" type="checkbox"/>		Très bon état <input type="checkbox"/>	
				Autre <input type="checkbox"/>	
Dommages éventuels en cas d'obstruction					
Inondations vignes rive droite					
Incidences hydromorphologiques					
Sur le fond du lit mineur en amont de l'ouvrage :					
Sur le fond du lit mineur en aval de l'ouvrage :					
Sur les berges en amont de l'ouvrage :					
Sur les berges en aval de l'ouvrage :					
Le mur a été repris a cause de l'érosion, + ajout d'enrochements					
↑ Aval vers amont					
Observations					
2 fossés se connectent à la roubine via 2 martellières actuellement ouvertes

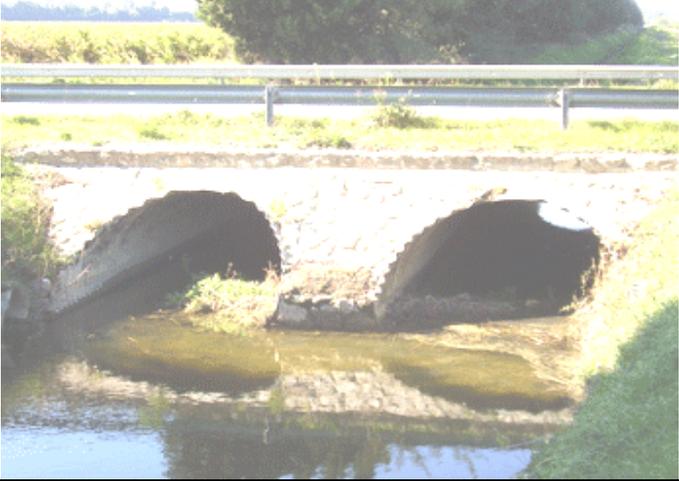
Syndicat d'aménagement des bassins versants du Gard Rhodanien		Projet		Schéma d'aménagement hydraulique des bassins versants du Gard Rhodanien	
Fiche ouvrage					
Commune	<u>Pujaut</u>		Cours d'eau	Roubine de l'étang	
Situation	Rive droite <input type="checkbox"/>	Lit mineur <input checked="" type="checkbox"/>	Rive gauche <input type="checkbox"/>	n° repère	OET4
Date	13/10/2006	Photo	Aval vers amont		
Type d'ouvrage

Digue	<input type="checkbox"/>				
Seuil	<input type="checkbox"/>				
Perré	<input type="checkbox"/>				
Muret	<input type="checkbox"/>				
Pont	<input type="checkbox"/>				
Canal d'amenée (Béal)	<input type="checkbox"/>				
Station de pompage	<input type="checkbox"/>				
Autre :	<input checked="" type="checkbox"/>				
Buse ARMCO					
Caractéristiques de l'ouvrage					
Matériaux, formes : préciser entonnement, ouvrage submersible, dimensions parapet (faire la photo la plus explicite possible)

Dimensions ouvrage : Hauteur : 1,50m Largeur : 2,50m				Ouverture (m ²) : 7,5	
Dimensions section :				Ouverture (m ²) :	
Usage actuel : Route nationale (RN580)					
Etat apparent ¹ :					
Abandonné <input type="checkbox"/>		Très moyen <input type="checkbox"/>		Bon état <input type="checkbox"/>	
Défectueux <input type="checkbox"/>		Moyen <input checked="" type="checkbox"/>		Très bon état <input type="checkbox"/>	
Autre <input type="checkbox"/>					
Dommages éventuels en cas d'obstruction					
Inondation des champs en amont					
Incidences hydromorphologiques					
Sur le fond du lit mineur en amont de l'ouvrage :					
Sur le fond du lit mineur en aval de l'ouvrage :					
Sur les berges en amont de l'ouvrage :			} Pieds de berge curés récemment		
Sur les berges en aval de l'ouvrage :					
Observations					
Protection des buses en pierre de taille. Accumulation de terre sous l'ouvrage réduit la section - 2 buses en aval (rive droite + rive gauche) diamètre 600mm, et 2 buses en amont, proviennent des fossés parallèles à la RN

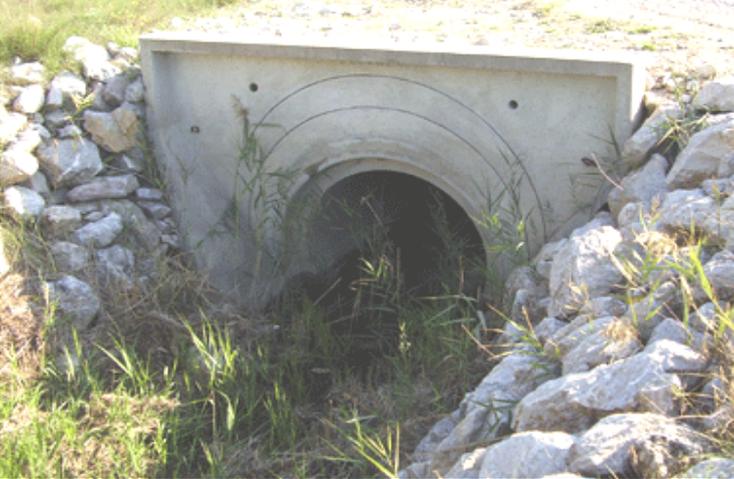
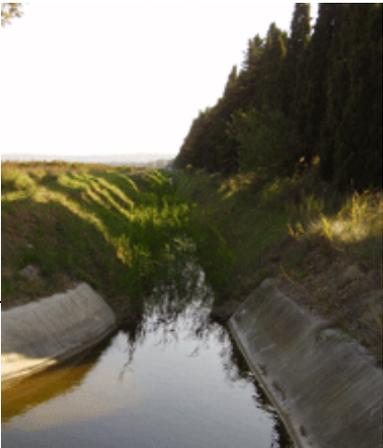
Syndicat d'aménagement des bassins versants du Gard Rhodanien		Projet		Schéma d'aménagement hydraulique des bassins versants du Gard Rhodanien	
Fiche ouvrage					
Commune	<u>Pujaut</u>		Cours d'eau	Roubine de l'étang	
Situation	Rive droite <input type="checkbox"/>	Lit mineur <input checked="" type="checkbox"/>	Rive gauche <input type="checkbox"/>	n° repère	OET5
Date	13/10/2006	Photo	Amont vers aval		
Type d'ouvrage

Digue	<input type="checkbox"/>				
Seuil	<input type="checkbox"/>				
Perré	<input type="checkbox"/>				
Muret	<input type="checkbox"/>				
Pont	<input type="checkbox"/>				
Canal d'amenée (Béal)	<input type="checkbox"/>				
Station de pompage	<input type="checkbox"/>				
Autre : Buse	<input checked="" type="checkbox"/>				
Caractéristiques de l'ouvrage					
Matériaux, formes : Béton					
préciser entonnement, ouvrage submersible, dimensions parapet (faire la photo la plus explicite possible)

Dimensions ouvrage : Diamètre 1500mm				Ouverture (m²) : 1,8	
Dimensions section :				Ouverture (m²) :	
Usage actuel : Passage chemin agricole					
Etat apparent ¹ :					
Abandonné <input type="checkbox"/>		Très moyen <input type="checkbox"/>		Bon état <input checked="" type="checkbox"/>	
Défectueux <input type="checkbox"/>		Moyen <input type="checkbox"/>		Autre <input type="checkbox"/>	
Dommages éventuels en cas d'obstruction					
<u>Débordement côté RG, l'eau retourne vers la jonction de la roubine du levadun et de la roubine de l'étang</u>					
Incidences hydromorphologiques				<i>Vue de la ripisylve vers l'aval</i>	
Sur le fond du lit mineur en amont de l'ouvrage :

Sur le fond du lit mineur en aval de l'ouvrage :					
Sur les berges en amont de l'ouvrage : Enrochements					
Sur les berges en aval de l'ouvrage : Section bétonnée					
Observations

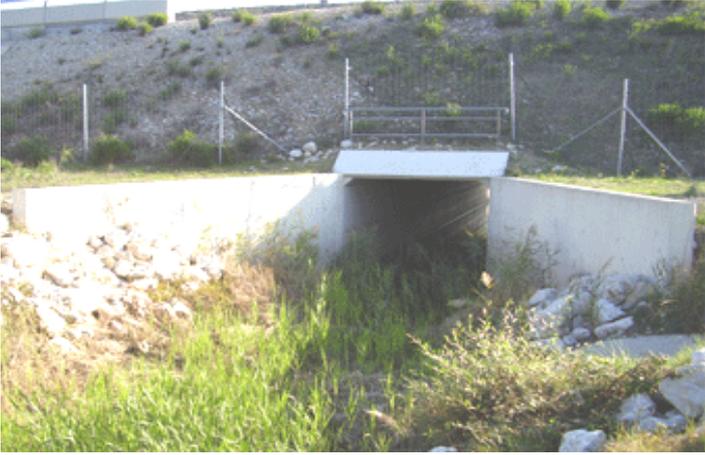
Syndicat d'aménagement des bassins versants du Gard Rhodanien		Projet		Schéma d'aménagement hydraulique des bassins versants du Gard Rhodanien	
Fiche ouvrage					
Commune	<u>Pujaut</u>		Cours d'eau	Roubine de l'étang	
Situation	Rive droite <input type="checkbox"/>	Lit mineur <input checked="" type="checkbox"/>	Rive gauche <input type="checkbox"/>	n° repère	OET6
Date	13/10/2006	Photo	Amont vers l'aval		
Type d'ouvrage

Digue	<input type="checkbox"/>				
Seuil	<input type="checkbox"/>				
Perré	<input type="checkbox"/>				
Muret	<input type="checkbox"/>				
Pont	<input type="checkbox"/>				
Canal d'amenée (Béal)	<input type="checkbox"/>				
Station de pompage	<input type="checkbox"/>				
Autre : Dalot	<input checked="" type="checkbox"/>				
Caractéristiques de l'ouvrage					
Matériaux, formes : Béton					
préciser entonnement, ouvrage submersible, dimensions parapet (faire la photo la plus explicite possible)

Dimensions ouvrage : Hauteur : 2,50m Largeur : 3m				Ouverture (m²) : 7,5	
Dimensions section :				Ouverture (m²) :	
Usage actuel : Passage du TGV					
Etat apparent ¹ :					
Abandonné <input type="checkbox"/>		Très moyen <input type="checkbox"/>		Bon état <input checked="" type="checkbox"/>	
Défectueux <input type="checkbox"/>		Moyen <input type="checkbox"/>		Autre <input type="checkbox"/>	
Très bon état <input type="checkbox"/>					
Domages éventuels en cas d'obstruction					
Incidences hydromorphologiques					
Sur le fond du lit mineur en amont de l'ouvrage :					
Sur le fond du lit mineur en aval de l'ouvrage :					
Sur les berges en amont de l'ouvrage :					
Sur les berges en aval de l'ouvrage :					
Observations					
Blocs sur l'entonnement en amont de l'ouvrage.

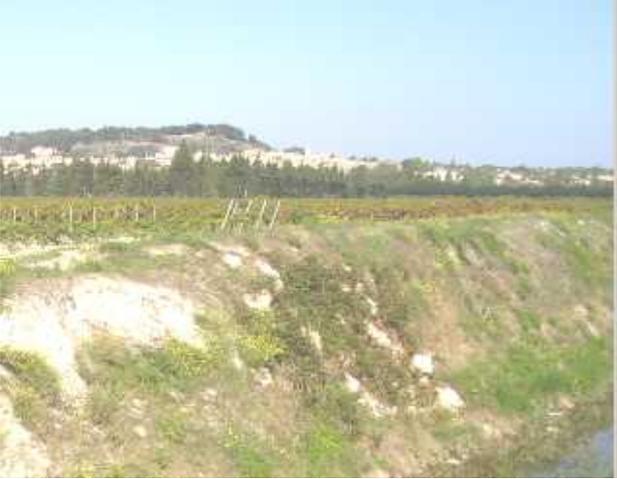
Syndicat d'aménagement des bassins versants du Gard Rhodanien		Projet		Schéma d'aménagement hydraulique des bassins versants du Gard Rhodanien	
Fiche ouvrage					
Commune	<u>Pujaut</u>		Cours d'eau	Roubine de l'étang	
Situation	Rive droite <input type="checkbox"/>	Lit mineur <input type="checkbox"/>	Rive gauche <input checked="" type="checkbox"/>	n° repère	OET7
Date	13/10/2006	Photo	vue vers l'aval		
Type d'ouvrage

Digue	<input checked="" type="checkbox"/>				
Seuil	<input type="checkbox"/>				
Perré	<input type="checkbox"/>				
Muret	<input type="checkbox"/>				
Pont	<input type="checkbox"/>				
Canal d'amenée (Béal)	<input type="checkbox"/>				
Station de pompage	<input type="checkbox"/>				
Autre :	<input type="checkbox"/>				
Caractéristiques de l'ouvrage					
Matériaux, formes : terre préciser entonnement, ouvrage submersible, dimensions parapet (faire la photo la plus explicite possible)

Dimensions ouvrage : Hauteur maxi : 1,5m Longueur : 1600m				Ouverture (m ²) :	
Dimensions section :				Ouverture (m ²) :	
Usage actuel : Protection contre les débordements vers l'ancien Etang de Pujaut					
Etat apparent ¹ :					
Abandonné <input type="checkbox"/>		Très moyen <input type="checkbox"/>		Bon état <input checked="" type="checkbox"/>	
Défectueux <input type="checkbox"/>		Moyen <input type="checkbox"/>		Autre <input type="checkbox"/>	
Dommages éventuels en cas d'obstruction					
Incidences hydromorphologiques					
Sur le fond du lit mineur en amont de l'ouvrage :					
Sur le fond du lit mineur en aval de l'ouvrage :					
Sur les berges en amont de l'ouvrage :					
Sur les berges en aval de l'ouvrage :					
Observations					
Enjeux protégés : aérodrome, caveau et parcelles agricoles

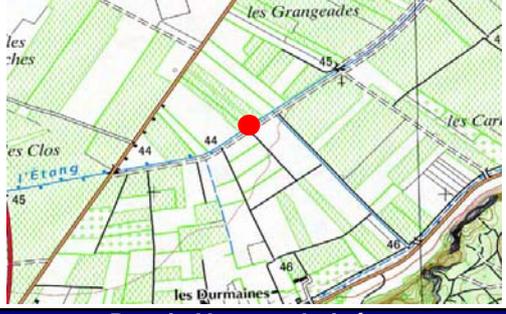
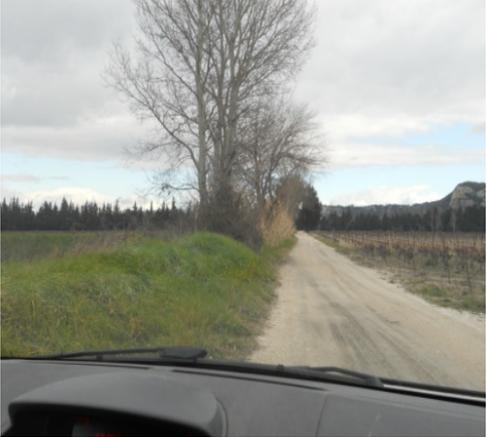
Descriptif	Localisation
<p>Nom : OET8</p> <p>Gestionnaire : Type : Digue</p> <p>Dimensions Longueur: 1800 m</p> <p>Fil d'eau :</p>

Bassin Versant drainé	
<p>Condition d'écoulement en aval de l'ouvrage</p> <p>La digue droite est plus basse que la digue gauche</p>	<p>Cours d'eau: Roubine de l'étang</p> <p>Superficie: Pente moyenne: Longueur du Chemin hydraulique:</p>
<p>Carastéristiques hydrauliques</p> <p>Capacité plein bord :</p> <p>Fonctionnement en cas de crue :</p>	<p>Cr (10 ans): Q10 ans: m3/s Cr (100 ans): Q100 ans: m3/s</p>
Photos	
	<p style="text-align: center;">Amont vers aval</p>

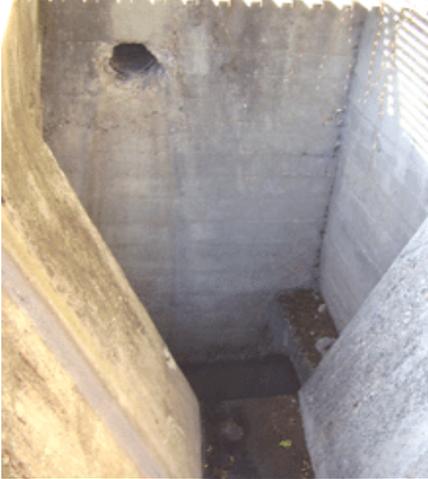
Syndicat d'aménagement des bassins versants du Gard Rhodanien		Projet		Schéma d'aménagement hydraulique des bassins versants du Gard Rhodanien	
Fiche ouvrage					
Commune	<u>Pujaut</u>		Cours d'eau	Roubine de St Bruno	
Situation	Rive droite <input type="checkbox"/>	Lit mineur <input checked="" type="checkbox"/>	Rive gauche <input type="checkbox"/>	n° repère	OSB1
Date	13/10/2006	Photo	Amont vers aval		
Type d'ouvrage

Digue <input type="checkbox"/> Seuil <input type="checkbox"/> Perré <input type="checkbox"/> Muret <input type="checkbox"/> Pont <input type="checkbox"/> Canal d'amenée (Béal) <input type="checkbox"/> Station de pompage <input type="checkbox"/> Autre : <input checked="" type="checkbox"/> Rejet de la roubine dans le tunnel					
Caractéristiques de l'ouvrage					
Matériaux, formes : Fossé bétonné préciser entonnement, ouvrage submersible, dimensions parapet (faire la photo la plus explicite possible)

Dimensions ouvrage : 2,5m au plafond, 50cm au miroir				Ouverture (m ²) :	
Dimensions section : Hauteur 1,80m				Ouverture (m ²) :	
Usage actuel : Passage de la route					
Etat apparent ¹ :					
Abandonné <input type="checkbox"/>		Très moyen <input type="checkbox"/>		Bon état <input checked="" type="checkbox"/>	
Défectueux <input type="checkbox"/>		Moyen <input type="checkbox"/>		Très bon état <input type="checkbox"/>	
Autre <input type="checkbox"/>					
Domages éventuels en cas d'obstruction					
Incidences hydromorphologiques					
Sur le fond du lit mineur en amont de l'ouvrage : Terre + résidus des vendanges } Sur le fond du lit mineur en aval de l'ouvrage :					
Sur les berges en amont de l'ouvrage :					
Sur les berges en aval de l'ouvrage :					
Observations					
En amont : station de lavage de véhicules agricoles

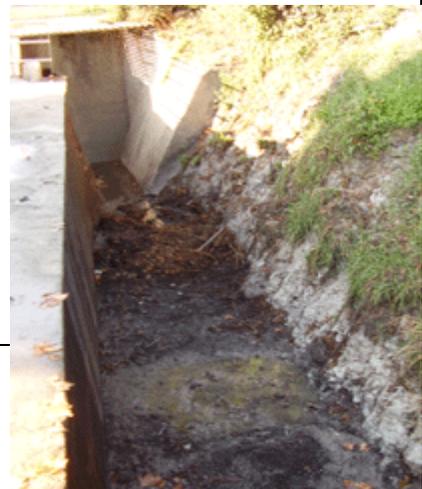
Digue	<input checked="" type="checkbox"/>				
Seuil	<input type="checkbox"/>				
Perré	<input type="checkbox"/>				
Muret	<input type="checkbox"/>				
Pont	<input type="checkbox"/>				
Canal d'amenée (Béal)	<input type="checkbox"/>				
Station de pompage	<input type="checkbox"/>				
Autre :	<input type="checkbox"/>				
Caractéristiques de l'ouvrage					
Matériaux, formes : terre					
préciser entonnement, ouvrage submersible, dimensions parapet (faire la photo la plus explicite possible)

Dimensions ouvrage : hauteur max 1m, longueur 300m				Ouverture (m²) :	
Dimensions section :				Ouverture (m²) :	
Usage actuel : Protection contre les débordements vers parcelles agricoles					
Etat apparent ¹ :					
Abandonné <input type="checkbox"/>		Très moyen <input type="checkbox"/>		Bon état <input type="checkbox"/>	
Défectueux <input type="checkbox"/>		Moyen <input checked="" type="checkbox"/>		Autre <input type="checkbox"/>	
Très bon état <input type="checkbox"/>					
Domages éventuels en cas d'obstruction					
Incidences hydromorphologiques					
Sur le fond du lit mineur en amont de l'ouvrage :					
Sur le fond du lit mineur en aval de l'ouvrage :					
Sur les berges en amont de l'ouvrage :					
Sur les berges en aval de l'ouvrage :					
Observations					
tassement par endroit de la crête de digue

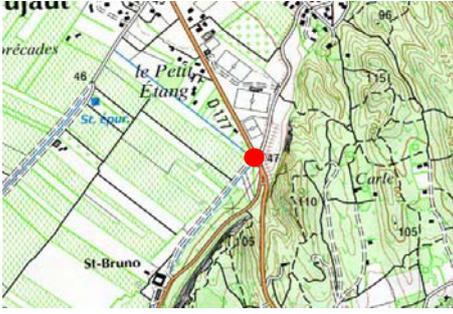
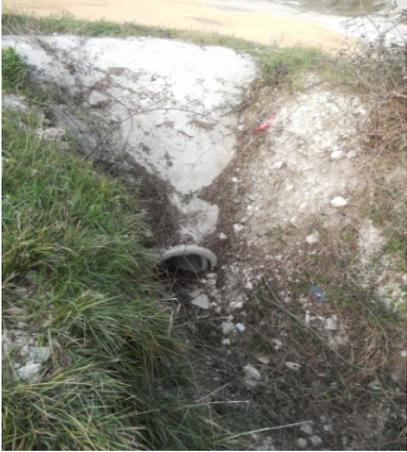
Descriptif	Localisation
<p>Nom : OSB2</p> <p>Gestionnaire : Type : Buse</p> <p>Dimensions Diamètre: 500 mm</p> <p>Fil d'eau :</p>

Bassin Versant drainé	
Cours d'eau: Roubine Saint Bruno	
<p>Ouvrage refait</p> <p>Superficie: Pente moyenne: Longueur du Chemin hydraulique:</p>	
Caractéristiques hydrauliques	
Capacité plein bord :	<p>Cr (10 ans): Q10 ans: m3/s</p> <p>Cr (100 ans): Q100 ans: m3/s</p>
Fonctionnement en cas de crue :	Photos
Amont vers aval

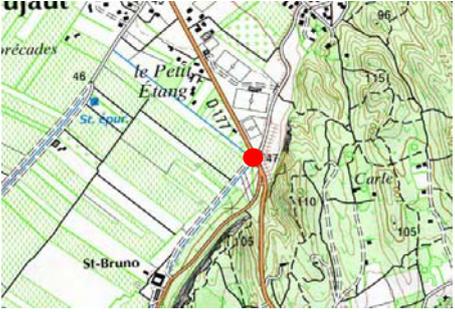
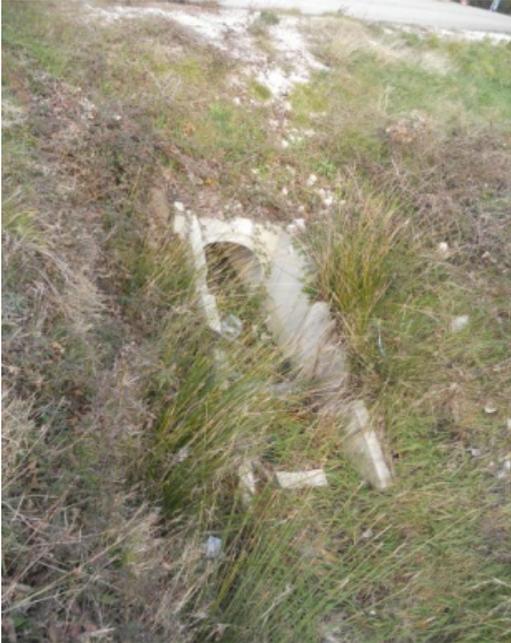
Descriptif	Localisation
<p>Nom : OSB3</p> <p>Gestionnaire : Type : Buse</p> <p>Dimensions Diamètre: 500 mm</p> <p>Fil d'eau :</p>

Bassin Versant drainé	
Cours d'eau: Roubine Saint Bruno	
<p>Ouvrage refait</p> <p>Superficie: Pente moyenne: Longueur du Chemin hydraulique:</p>	
Carastéristiques hydrauliques	
<p>Cr (10 ans): Q10 ans: m3/s</p> <p>Cr (100 ans): Q100 ans: m3/s</p>	
Photos	
Amont vers aval

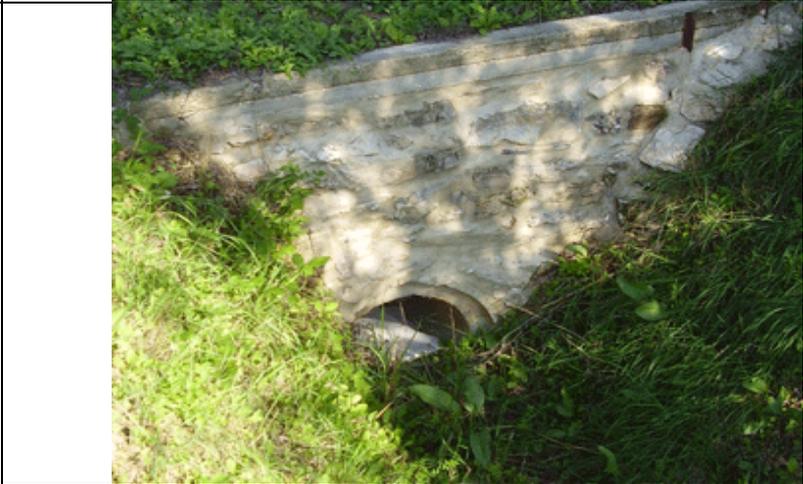
Digue	<input type="checkbox"/>				
Seuil	<input type="checkbox"/>				
Perré	<input type="checkbox"/>				
Muret	<input type="checkbox"/>				
Pont	<input type="checkbox"/>				
Canal d'amenée (Béal)	<input type="checkbox"/>				
Station de pompage	<input type="checkbox"/>				
Autre : Buse	<input checked="" type="checkbox"/>				
Caractéristiques de l'ouvrage					
Matériaux, formes : Béton - Protection pierres de taille et béton préciser entonnement, ouvrage submersible, dimensions parapet (faire la photo la plus explicite possible)

Dimensions ouvrage : Diamètre 400mm				Ouverture (m²) : 0,1	
Dimensions section :				Ouverture (m²) :	
Usage actuel : Accès privé					
Etat apparent ¹ :					
Abandonné <input type="checkbox"/>		Très moyen <input type="checkbox"/>		Bon état <input type="checkbox"/>	
Défectueux <input type="checkbox"/>		Moyen <input checked="" type="checkbox"/>		Très bon état <input type="checkbox"/>	
Autre <input type="checkbox"/>					
Dommages éventuels en cas d'obstruction Inondations RG (vignes)					
Incidences hydromorphologiques					
Sur le fond du lit mineur en amont de l'ouvrage :					
Sur le fond du lit mineur en aval de l'ouvrage :					
Sur les berges en amont de l'ouvrage :					
Sur les berges en aval de l'ouvrage :					
Observations Buse légèrement colmatée (1/3)

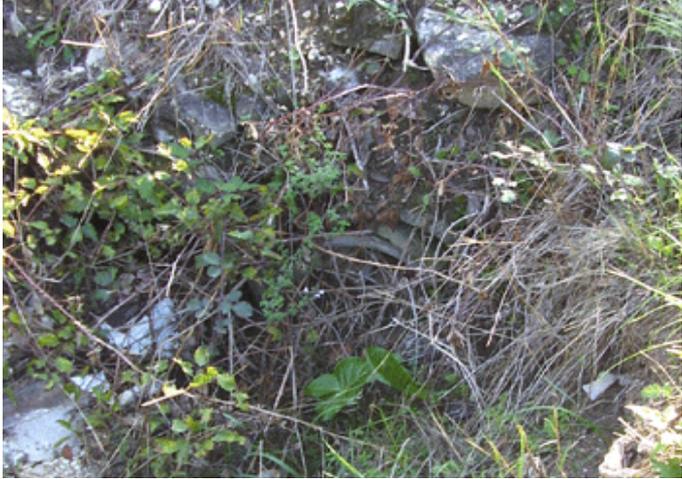
Digue	<input type="checkbox"/>				
Seuil	<input type="checkbox"/>				
Perré	<input type="checkbox"/>				
Muret	<input type="checkbox"/>				
Pont	<input type="checkbox"/>				
Canal d'amenée (Béal)	<input type="checkbox"/>				
Station de pompage	<input type="checkbox"/>				
Autre : Buse	<input checked="" type="checkbox"/>				
Caractéristiques de l'ouvrage					
Matériaux, formes : Béton préciser entonnement, ouvrage submersible, dimensions parapet (faire la photo la plus explicite possible)

Dimensions ouvrage : Diamètre 400mm				Ouverture (m²) : 0,1	
Dimensions section :				Ouverture (m²) :	
Usage actuel : Passage d'un chemin					
Etat apparent ¹ :					
Abandonné <input type="checkbox"/>		Très moyen <input checked="" type="checkbox"/>		Bon état <input type="checkbox"/>	
Défectueux <input type="checkbox"/>		Moyen <input type="checkbox"/>		Très bon état <input type="checkbox"/>	
Autre <input type="checkbox"/>					
Domages éventuels en cas d'obstruction					
Inondation vignes					
Incidences hydromorphologiques					
Sur le fond du lit mineur en amont de l'ouvrage :					
Sur le fond du lit mineur en aval de l'ouvrage :					
Sur les berges en amont de l'ouvrage :					
Sur les berges en aval de l'ouvrage :					
Observations					
A contre-pente Buse obstruée

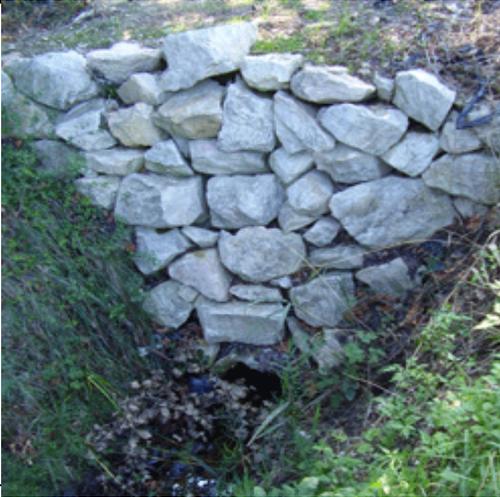
Digue	<input type="checkbox"/>				
Seuil	<input type="checkbox"/>				
Perré	<input type="checkbox"/>				
Muret	<input type="checkbox"/>				
Pont	<input type="checkbox"/>				
Canal d'amenée (Béal)	<input type="checkbox"/>				
Station de pompage	<input type="checkbox"/>				
Autre : Buse	<input checked="" type="checkbox"/>				
Caractéristiques de l'ouvrage					
Matériaux, formes : Béton - Protection par blocs préciser entonnement, ouvrage submersible, dimensions parapet (faire la photo la plus explicite possible)

Dimensions ouvrage : Diamètre 400mm				Ouverture (m ²) : 0,1	
Dimensions section :				Ouverture (m ²) :	
Usage actuel : Permettre les manœuvres des camions (entrée du domaine)					
Etat apparent ¹ :					
Abandonné <input type="checkbox"/>		Très moyen <input type="checkbox"/>		Bon état <input type="checkbox"/>	
Défectueux <input type="checkbox"/>		Moyen <input checked="" type="checkbox"/>		Très bon état <input type="checkbox"/>	
Autre <input type="checkbox"/>					
Dommages éventuels en cas d'obstruction					
Incidences hydromorphologiques					
Sur le fond du lit mineur en amont de l'ouvrage :		} Déchets (plastiques, papiers)			
Sur le fond du lit mineur en aval de l'ouvrage :					
Sur les berges en amont de l'ouvrage :					
Sur les berges en aval de l'ouvrage :					
Observations					
Blocs de protection de la buse instables

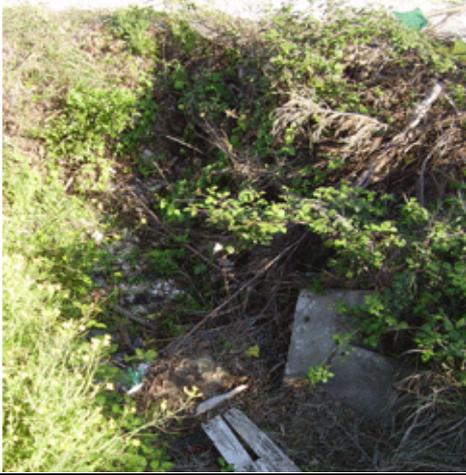
Digue	<input type="checkbox"/>				
Seuil	<input type="checkbox"/>				
Perré	<input type="checkbox"/>				
Muret	<input type="checkbox"/>				
Pont	<input type="checkbox"/>				
Canal d'amenée (Béal)	<input type="checkbox"/>				
Station de pompage	<input type="checkbox"/>				
Autre : Buse?	<input checked="" type="checkbox"/>				
Caractéristiques de l'ouvrage					
Matériaux, formes : préciser entonnement, ouvrage submersible, dimensions parapet (faire la photo la plus explicite possible)

Dimensions ouvrage :				Ouverture (m ²) :	
Dimensions section :				Ouverture (m ²) :	
Usage actuel :					
Etat apparent ¹ :					
Abandonné <input type="checkbox"/>		Très moyen <input type="checkbox"/>		Bon état <input type="checkbox"/>	
Défectueux <input checked="" type="checkbox"/>		Moyen <input type="checkbox"/>		Très bon état <input type="checkbox"/>	
Autre <input type="checkbox"/>					
Domages éventuels en cas d'obstruction					
Débordement					
Incidences hydromorphologiques					
Sur le fond du lit mineur en amont de l'ouvrage :					
Sur le fond du lit mineur en aval de l'ouvrage :					
Sur les berges en amont de l'ouvrage :					
Sur les berges en aval de l'ouvrage :					
Observations					
Buse bouchée recouverte par des débris en amont et en aval - Ecoulement perpendiculaire à la roubine se met en place en direction de la roubine de l'Etang (un des exutoires de la roubine de St-Bruno qui présente souvent des contre-pentes sur le linéaire total)

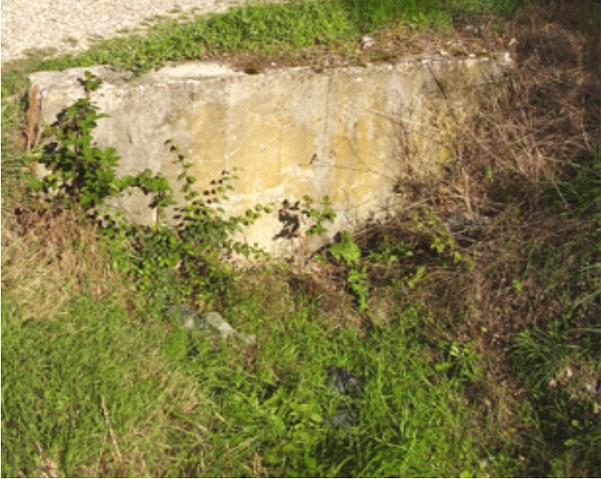
Digue	<input type="checkbox"/>				
Seuil	<input type="checkbox"/>				
Perré	<input type="checkbox"/>				
Muret	<input type="checkbox"/>				
Pont	<input type="checkbox"/>				
Canal d'amenée (Béal)	<input type="checkbox"/>				
Station de pompage	<input type="checkbox"/>				
Autre : Buse	<input checked="" type="checkbox"/>				
Caractéristiques de l'ouvrage					
Matériaux, formes : Béton					
préciser entonnement, ouvrage submersible, dimensions parapet (faire la photo la plus explicite possible)

Dimensions ouvrage : Diamètre 400mm				Ouverture (m²) : 0,1	
Dimensions section :				Ouverture (m²) :	
Usage actuel :					
Etat apparent ¹ :					
Abandonné <input type="checkbox"/>		Très moyen <input checked="" type="checkbox"/>		Bon état <input type="checkbox"/>	
Défectueux <input type="checkbox"/>		Moyen <input type="checkbox"/>		Autre <input type="checkbox"/>	
Dommages éventuels en cas d'obstruction					
Incidences hydromorphologiques					
Sur le fond du lit mineur en amont de l'ouvrage :					
Sur le fond du lit mineur en aval de l'ouvrage :					
Sur les berges en amont de l'ouvrage :					
Sur les berges en aval de l'ouvrage :					
Observations					
Buse bouchée					
Sens d'écoulement douteux - Eaux prennent un fossé qui dirige les eaux vers l'étang en aval de cette buse

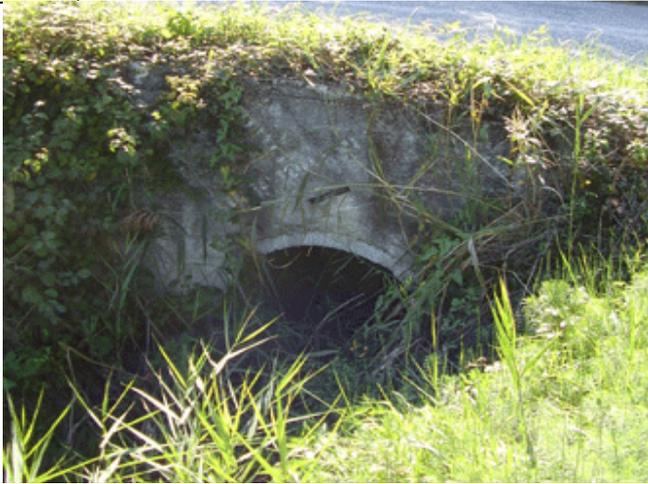
Digue	<input type="checkbox"/>				
Seuil	<input type="checkbox"/>				
Perré	<input type="checkbox"/>				
Muret	<input type="checkbox"/>				
Pont	<input type="checkbox"/>				
Canal d'amenée (Béal)	<input type="checkbox"/>				
Station de pompage	<input type="checkbox"/>				
Autre :	<input checked="" type="checkbox"/>				
Buse					
Caractéristiques de l'ouvrage					
Matériaux, formes : Béton					
préciser entonnement, ouvrage submersible, dimensions parapet (faire la photo la plus explicite possible)

Dimensions ouvrage : Diamètre 1000mm				Ouverture (m ²) : 0,8	
Dimensions section :				Ouverture (m ²) :	
Usage actuel :					
Accès mas					
Etat apparent ¹ :					
Abandonné <input type="checkbox"/>		Très moyen <input type="checkbox"/>		Bon état <input checked="" type="checkbox"/>	
Défectueux <input type="checkbox"/>		Moyen <input type="checkbox"/>		Autre <input type="checkbox"/>	
Très bon état <input type="checkbox"/>					
Dommages éventuels en cas d'obstruction					
Débordement vers le mas					
Incidences hydromorphologiques					
Sur le fond du lit mineur en amont de l'ouvrage :					
Sur le fond du lit mineur en aval de l'ouvrage :					
Sur les berges en amont de l'ouvrage :					
Sur les berges en aval de l'ouvrage :					
Observations					
Cannes de provence dans le lit et sur la berge

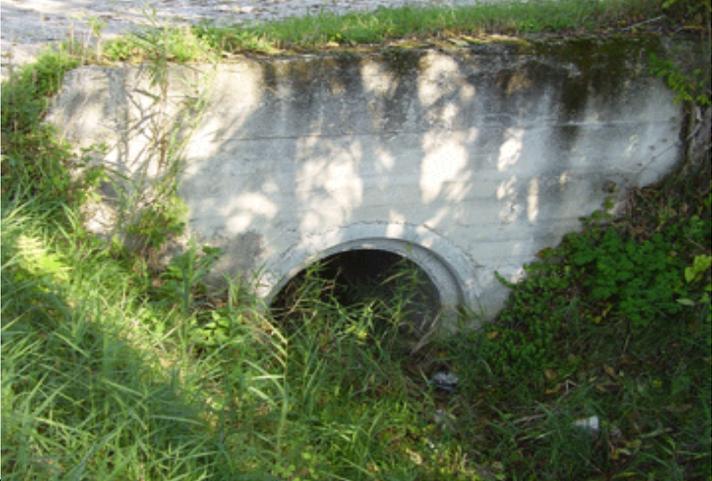
Digue	<input type="checkbox"/>				
Seuil	<input type="checkbox"/>				
Perré	<input type="checkbox"/>				
Muret	<input type="checkbox"/>				
Pont	<input type="checkbox"/>				
Canal d'amenée (Béal)	<input type="checkbox"/>				
Station de pompage	<input type="checkbox"/>				
Autre :	<input checked="" type="checkbox"/>				
Buse					
Caractéristiques de l'ouvrage					
Matériaux, formes : Béton					
préciser entonnement, ouvrage submersible, dimensions parapet (faire la photo la plus explicite possible)

Dimensions ouvrage : Phi 800				Ouverture (m ²) : 0,5	
Dimensions section :				Ouverture (m ²) :	
Usage actuel : Accès chemin					
Etat apparent ¹ :					
Abandonné	<input type="checkbox"/>	Très moyen	<input type="checkbox"/>	Bon état	<input type="checkbox"/>
Défectueux	<input type="checkbox"/>	Moyen	<input checked="" type="checkbox"/>	Très bon état	<input type="checkbox"/>
Autre <input type="checkbox"/>					
Dommages éventuels en cas d'obstruction					
Débordement vers les propriétés					
Incidences hydromorphologiques					
Sur le fond du lit mineur en amont de l'ouvrage : Encombré de végétation (ronciers, arbres)					
Sur le fond du lit mineur en aval de l'ouvrage :					
Sur les berges en amont de l'ouvrage :					
Sur les berges en aval de l'ouvrage :					
Observations

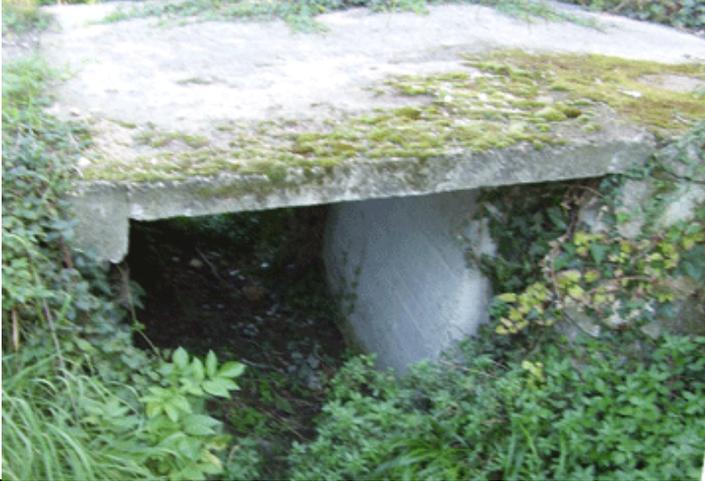
Digue	<input type="checkbox"/>				
Seuil	<input type="checkbox"/>				
Perré	<input type="checkbox"/>				
Muret	<input type="checkbox"/>				
Pont	<input checked="" type="checkbox"/>				
Canal d'amenée (Béal)	<input type="checkbox"/>				
Station de pompage	<input type="checkbox"/>				
Autre :	<input type="checkbox"/>				
Caractéristiques de l'ouvrage					
Matériaux, formes : Béton					
préciser entonnement, ouvrage submersible, dimensions parapet (faire la photo la plus explicite possible)

Dimensions ouvrage : Hauteur : 1m, Largeur : 1,30m				Ouverture (m ²) : 1,3	
Dimensions section :				Ouverture (m ²) :	
Usage actuel : Accès propriété					
Etat apparent ¹ :					
Abandonné <input type="checkbox"/>		Très moyen <input type="checkbox"/>		Bon état <input type="checkbox"/>	
Défectueux <input type="checkbox"/>		Moyen <input checked="" type="checkbox"/>		Très bon état <input type="checkbox"/>	
Autre <input type="checkbox"/>					
Dommages éventuels en cas d'obstruction					
Débordement vers les champs RD					
Incidences hydromorphologiques					
Sur le fond du lit mineur en amont de l'ouvrage :					
Sur le fond du lit mineur en aval de l'ouvrage :					
Sur les berges en amont de l'ouvrage :					
Sur les berges en aval de l'ouvrage :					
Observations

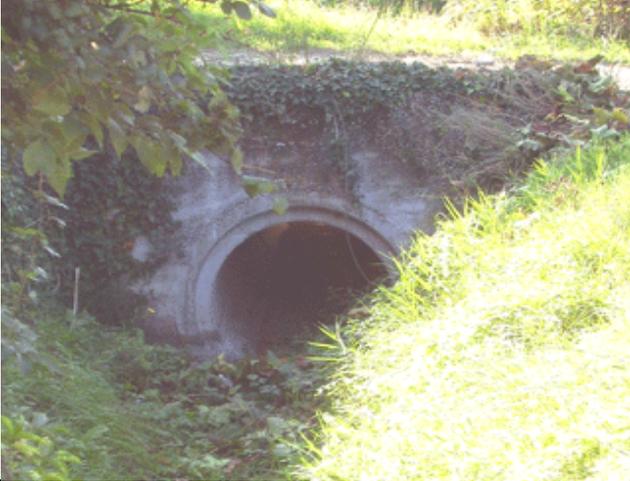
Digue	<input type="checkbox"/>				
Seuil	<input type="checkbox"/>				
Perré	<input type="checkbox"/>				
Muret	<input type="checkbox"/>				
Pont	<input type="checkbox"/>				
Canal d'amenée (Béal)	<input type="checkbox"/>				
Station de pompage	<input type="checkbox"/>				
Autre :	<input checked="" type="checkbox"/>				
Buse					
Caractéristiques de l'ouvrage					
Matériaux, formes : Béton préciser entonnement, ouvrage submersible, dimensions parapet (faire la photo la plus explicite possible)

Dimensions ouvrage : Diamètre 1000mm				Ouverture (m ²) : 0,8	
Dimensions section :				Ouverture (m ²) :	
Usage actuel : Chemin					
Etat apparent ¹ :					
Abandonné <input type="checkbox"/>		Très moyen <input type="checkbox"/>		Bon état <input type="checkbox"/>	
Défectueux <input type="checkbox"/>		Moyen <input checked="" type="checkbox"/>		Très bon état <input type="checkbox"/>	
Autre <input type="checkbox"/>					
Dommages éventuels en cas d'obstruction					
Débordement sur la propriété					
Incidences hydromorphologiques					
Sur le fond du lit mineur en amont de l'ouvrage : Présence de lierre					
Sur le fond du lit mineur en aval de l'ouvrage : Présence de ronciers					
Sur les berges en amont de l'ouvrage :					
Sur les berges en aval de l'ouvrage :					
Observations

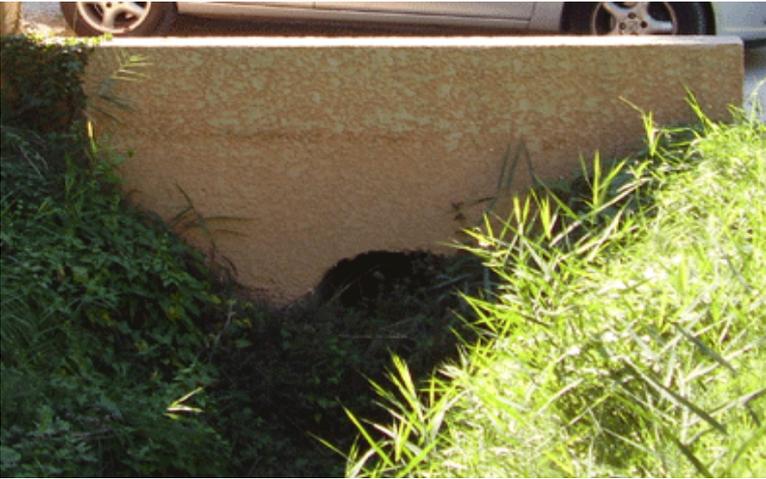
Digue	<input type="checkbox"/>				
Seuil	<input type="checkbox"/>				
Perré	<input type="checkbox"/>				
Muret	<input type="checkbox"/>				
Pont	<input type="checkbox"/>				
Canal d'amenée (Béal)	<input type="checkbox"/>				
Station de pompage	<input type="checkbox"/>				
Autre :	<input checked="" type="checkbox"/>				
Buse					
Caractéristiques de l'ouvrage					
Matériaux, formes : Béton, protection en moellons préciser entonnement, ouvrage submersible, dimensions parapet (faire la photo la plus explicite possible)

Dimensions ouvrage : Diamètre 800mm				Ouverture (m²) : 0,5	
Dimensions section :				Ouverture (m²) :	
Usage actuel : Accès privé					
Etat apparent ¹ :					
Abandonné <input type="checkbox"/>		Très moyen <input type="checkbox"/>		Bon état <input checked="" type="checkbox"/>	
Défectueux <input type="checkbox"/>		Moyen <input type="checkbox"/>		Autre <input type="checkbox"/>	
Dommages éventuels en cas d'obstruction Débordement dans les champs RD					
Incidences hydromorphologiques					
Sur le fond du lit mineur en amont de l'ouvrage :					
Sur le fond du lit mineur en aval de l'ouvrage :					
Sur les berges en amont de l'ouvrage :					
Sur les berges en aval de l'ouvrage :					
Observations					
Légère présence de végétation en amont et aval de la buse

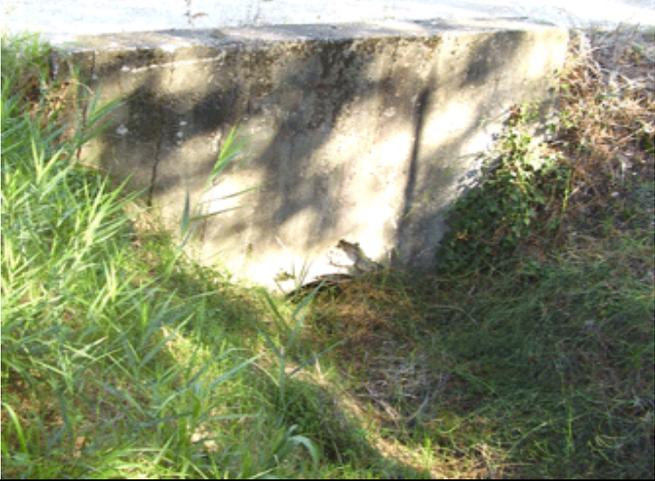
Digue	<input type="checkbox"/>				
Seuil	<input type="checkbox"/>				
Perré	<input type="checkbox"/>				
Muret	<input type="checkbox"/>				
Pont	<input type="checkbox"/>				
Canal d'amenée (Béal)	<input type="checkbox"/>				
Station de pompage	<input type="checkbox"/>				
Autre :	<input checked="" type="checkbox"/>				
Buse					
Caractéristiques de l'ouvrage					
Matériaux, formes : Béton					
préciser entonnement, ouvrage submersible, dimensions parapet (faire la photo la plus explicite possible)

Dimensions ouvrage : Diamètre 600mm				Ouverture (m ²) : 0,3	
Dimensions section :				Ouverture (m ²) :	
Usage actuel : Chemin					
Etat apparent ¹ :					
Abandonné <input type="checkbox"/>		Très moyen <input type="checkbox"/>		Bon état <input type="checkbox"/>	
Défectueux <input checked="" type="checkbox"/>		Moyen <input type="checkbox"/>		Très bon état <input type="checkbox"/>	
				Autre <input type="checkbox"/>	
Dommages éventuels en cas d'obstruction					
Débordement dans les champs					
Incidences hydromorphologiques					
Sur le fond du lit mineur en amont de l'ouvrage :					
Sur le fond du lit mineur en aval de l'ouvrage :					
Sur les berges en amont de l'ouvrage :					
Sur les berges en aval de l'ouvrage :					
Observations					
Buse en partie colmatée par des aiguilles de pin et de la terre					
Protection aval déchaussée
