Commune de Pujaut

ETUDE DE ZONAGE ET DE REDUCTION DU RISQUE INONDATION A L'ECHELLE COMMUNALE

*Caractérisation de l'aléa par la méthode
hydrogéomorphologique (Lot 1) et risque
historique (Lot 2 - phase 1)*

Établi par CEREG Ingénierie / JBE

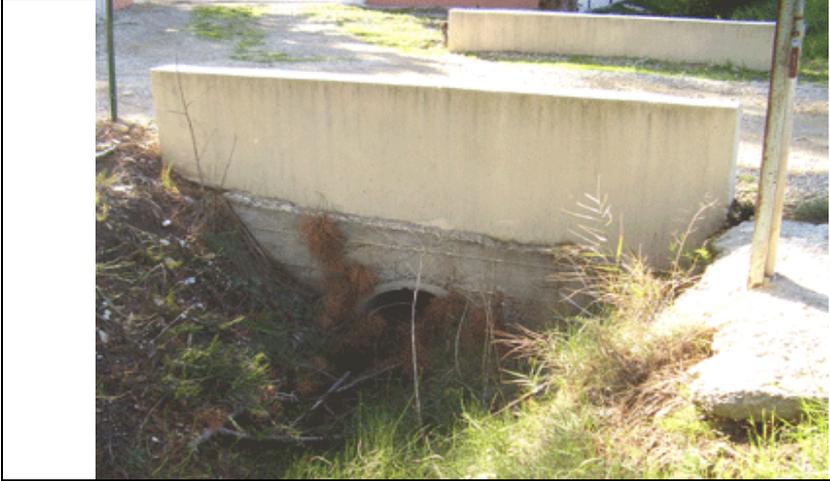
Digue	<input type="checkbox"/>				
Seuil	<input type="checkbox"/>				
Perré	<input type="checkbox"/>				
Muret	<input type="checkbox"/>				
Pont	<input type="checkbox"/>				
Canal d'amenée (Béal)	<input type="checkbox"/>				
Station de pompage	<input type="checkbox"/>				
Autre :	<input checked="" type="checkbox"/>				
Buse					
Caractéristiques de l'ouvrage					
Matériaux, formes : Béton, protections en parpaings préciser entonnement, ouvrage submersible, dimensions parapet (faire la photo la plus explicite possible)

Dimensions ouvrage : Diamètre 600mm				Ouverture (m ²) : 0,3	
Dimensions section :				Ouverture (m ²) :	
Usage actuel : Accès privé					
Etat apparent ¹ :					
Abandonné	<input type="checkbox"/>	Très moyen	<input type="checkbox"/>	Bon état	<input type="checkbox"/>
Défectueux	<input type="checkbox"/>	Moyen	<input checked="" type="checkbox"/>	Très bon état	<input type="checkbox"/>
Autre <input type="checkbox"/>					
Domages éventuels en cas d'obstruction					
Incidences hydromorphologiques					
Sur le fond du lit mineur en amont de l'ouvrage : Débris végétaux					
Sur le fond du lit mineur en aval de l'ouvrage :					
Sur les berges en amont de l'ouvrage :					
Sur les berges en aval de l'ouvrage :					
Observations					
Problème de pente Erosion sur le bord de l'ouvrage RD en amont En aval : peuplier instable penché dans le lit mineur

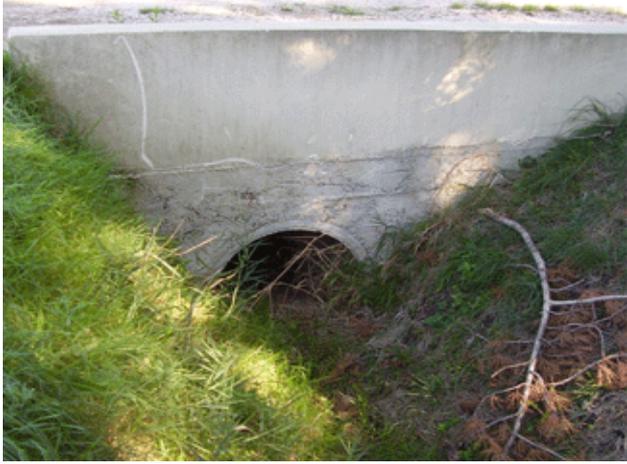
Digue	<input type="checkbox"/>				
Seuil	<input type="checkbox"/>				
Perré	<input type="checkbox"/>				
Muret	<input type="checkbox"/>				
Pont	<input type="checkbox"/>				
Canal d'amenée (Béal)	<input type="checkbox"/>				
Station de pompage	<input type="checkbox"/>				
Autre :	<input checked="" type="checkbox"/>				
Buse					
Caractéristiques de l'ouvrage					
Matériaux, formes : Béton, protection parpaing préciser entonnement, ouvrage submersible, dimensions parapet (faire la photo la plus explicite possible)

Dimensions ouvrage : Diamètre 800mm				Ouverture (m²) : 0,5	
Dimensions section :				Ouverture (m²) :	
Usage actuel : Accès privé					
Etat apparent ¹ :					
Abandonné	<input type="checkbox"/>	Très moyen	<input type="checkbox"/>	Bon état	<input type="checkbox"/>
Défectueux	<input type="checkbox"/>	Moyen	<input checked="" type="checkbox"/>	Très bon état	<input type="checkbox"/>
Autre <input type="checkbox"/>					
Domages éventuels en cas d'obstruction					
Incidences hydromorphologiques					
Sur le fond du lit mineur en amont de l'ouvrage :					
Sur le fond du lit mineur en aval de l'ouvrage :					
Sur les berges en amont de l'ouvrage :					
Sur les berges en aval de l'ouvrage :					
Observations					
Colmatage du fond de l'ouvrage sur 10 cm

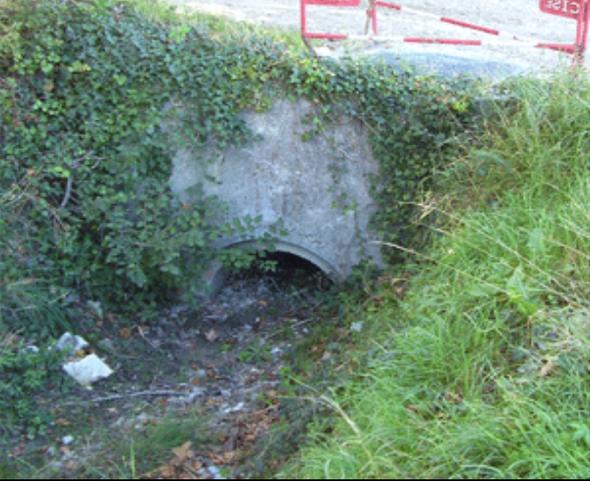
Digue	<input type="checkbox"/>				
Seuil	<input type="checkbox"/>				
Perré	<input type="checkbox"/>				
Muret	<input type="checkbox"/>				
Pont	<input type="checkbox"/>				
Canal d'amenée (Béal)	<input type="checkbox"/>				
Station de pompage	<input type="checkbox"/>				
Autre :	<input checked="" type="checkbox"/>				
Buse					
Caractéristiques de l'ouvrage					
Matériaux, formes : Béton, protection béton préciser entonnement, ouvrage submersible, dimensions parapet (faire la photo la plus explicite possible)

Dimensions ouvrage : Diamètre 800mm				Ouverture (m²) : 0,5	
Dimensions section :				Ouverture (m²) :	
Usage actuel : Chemin					
Etat apparent ¹ :					
Abandonné <input type="checkbox"/>		Très moyen <input checked="" type="checkbox"/>		Bon état <input type="checkbox"/>	
Défectueux <input type="checkbox"/>		Moyen <input type="checkbox"/>		Très bon état <input type="checkbox"/>	
Autre <input type="checkbox"/>					
Domages éventuels en cas d'obstruction					
Incidences hydromorphologiques					
Sur le fond du lit mineur en amont de l'ouvrage :					
Sur le fond du lit mineur en aval de l'ouvrage :					
Sur les berges en amont de l'ouvrage :					
Sur les berges en aval de l'ouvrage :					
Observations					
Buse à moitié obstruée par de la terre et du limon - arbre mort dans la roubine vers l'ouest

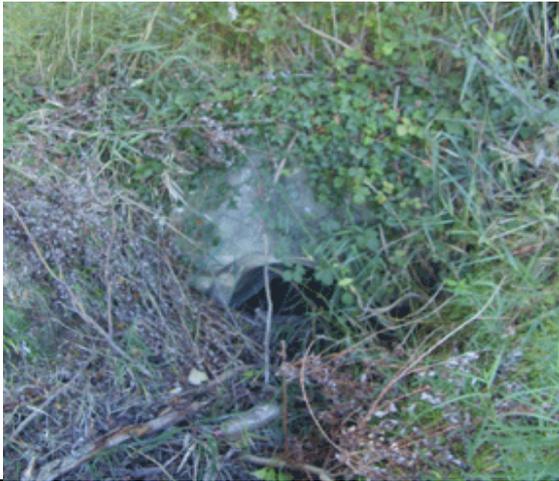
Digue	<input type="checkbox"/>				
Seuil	<input type="checkbox"/>				
Perré	<input type="checkbox"/>				
Muret	<input type="checkbox"/>				
Pont	<input type="checkbox"/>				
Canal d'amenée (Béal)	<input type="checkbox"/>				
Station de pompage	<input type="checkbox"/>				
Autre :	<input checked="" type="checkbox"/>				
Buse					
Caractéristiques de l'ouvrage					
Matériaux, formes : Béton, protection béton préciser entonnement, ouvrage submersible, dimensions parapet (faire la photo la plus explicite possible)

Dimensions ouvrage : Diamètre 800mm				Ouverture (m²) : 0,5	
Dimensions section :				Ouverture (m²) :	
Usage actuel : Accès terrain RG					
Etat apparent ¹ :					
Abandonné <input type="checkbox"/>		Très moyen <input type="checkbox"/>		Bon état <input type="checkbox"/>	
Défectueux <input type="checkbox"/>		Moyen <input checked="" type="checkbox"/>		Très bon état <input type="checkbox"/>	
				Autre <input type="checkbox"/>	
Dommages éventuels en cas d'obstruction Débordements vers les champs en RD					
Incidences hydromorphologiques					
Sur le fond du lit mineur en amont de l'ouvrage :					
Sur le fond du lit mineur en aval de l'ouvrage :					
Sur les berges en amont de l'ouvrage :					
Sur les berges en aval de l'ouvrage :					
Observations					
En aval, l'entrée de la buse est recouverte par la végétation

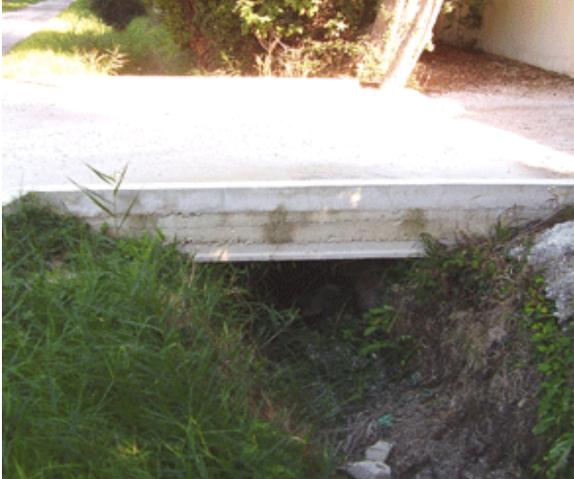
Digue	<input type="checkbox"/>				
Seuil	<input type="checkbox"/>				
Perré	<input type="checkbox"/>				
Muret	<input type="checkbox"/>				
Pont	<input checked="" type="checkbox"/>				
Canal d'amenée (Béal)	<input type="checkbox"/>				
Station de pompage	<input type="checkbox"/>				
Autre :	<input type="checkbox"/>				
Caractéristiques de l'ouvrage					
Matériaux, formes : Béton préciser entonnement, ouvrage submersible, dimensions parapet (faire la photo la plus explicite possible)

Dimensions ouvrage : Largeur 1,30m				Ouverture (m ²) : 1,3	
Dimensions section : Hauteur 1m				Ouverture (m ²) :	
Usage actuel : Accès propriété					
Etat apparent ¹ :					
Abandonné <input type="checkbox"/>		Très moyen <input type="checkbox"/>		Bon état <input type="checkbox"/>	
Défectueux <input type="checkbox"/>		Moyen <input checked="" type="checkbox"/>		Très bon état <input type="checkbox"/>	
Autre <input type="checkbox"/>					
Domages éventuels en cas d'obstruction					
Incidences hydromorphologiques					
Sur le fond du lit mineur en amont de l'ouvrage :					
Sur le fond du lit mineur en aval de l'ouvrage : Débris végétaux					
Sur les berges en amont de l'ouvrage :					
Sur les berges en aval de l'ouvrage :					
Observations					
Quelques branches en amont

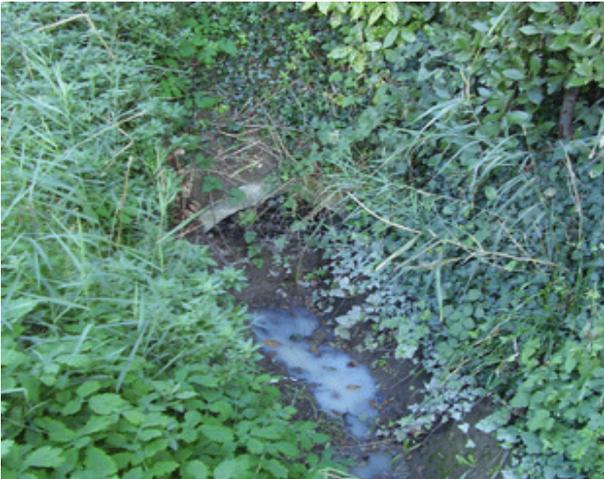
Digue	<input type="checkbox"/>				
Seuil	<input type="checkbox"/>				
Perré	<input type="checkbox"/>				
Muret	<input type="checkbox"/>				
Pont	<input type="checkbox"/>				
Canal d'amenée (Béal)	<input type="checkbox"/>				
Station de pompage	<input type="checkbox"/>				
Autre :	<input checked="" type="checkbox"/>				
Buse					
Caractéristiques de l'ouvrage					
Matériaux, formes : Béton					
préciser entonnement, ouvrage submersible, dimensions parapet (faire la photo la plus explicite possible)

Dimensions ouvrage : Diamètre 600mm				Ouverture (m ²) : 0,3	
Dimensions section :				Ouverture (m ²) :	
Usage actuel : Accès propriété piéton					
Etat apparent ¹ :					
Abandonné <input type="checkbox"/>		Très moyen <input type="checkbox"/>		Bon état <input type="checkbox"/>	
Défectueux <input type="checkbox"/>		Moyen <input checked="" type="checkbox"/>		Très bon état <input type="checkbox"/>	
Autre <input type="checkbox"/>					
Dommages éventuels en cas d'obstruction					
Débordement RG vers la propriété					
Incidences hydromorphologiques					
Sur le fond du lit mineur en amont de l'ouvrage :					
Sur le fond du lit mineur en aval de l'ouvrage :					
Sur les berges en amont de l'ouvrage :					
Sur les berges en aval de l'ouvrage :					
Observations					
Buse à moitié colmatée					
Rejet de lessive venant de la maison

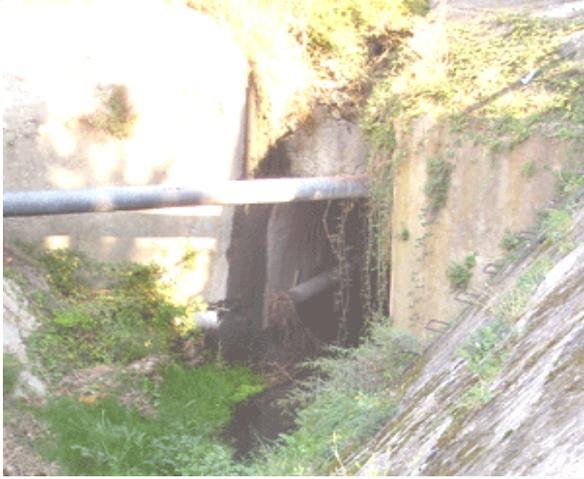
Digue <input type="checkbox"/>					
Seuil <input type="checkbox"/>					
Perré <input type="checkbox"/>					
Muret <input type="checkbox"/>					
Pont <input type="checkbox"/>					
Canal d'amenée (Béal) <input type="checkbox"/>					
Station de pompage <input type="checkbox"/>					
Autre : <input checked="" type="checkbox"/>					
Tunnel					
Caractéristiques de l'ouvrage					
Matériaux, formes : Béton en amont, pierres de taille sous l'ouvrage préciser entonnement, ouvrage submersible, dimensions parapet (faire la photo la plus explicite possible)

Dimensions ouvrage : Hauteur 1,5m environ				Ouverture (m ²) : 1,8	
Dimensions section : Largeur 1,2m environ				Ouverture (m ²) :	
Usage actuel : Assainissement de l'étang (début du tunnel)					
Etat apparent ¹ :					
Abandonné <input type="checkbox"/>		Très moyen <input type="checkbox"/>		Bon état <input type="checkbox"/>	
Défectueux <input type="checkbox"/>		Moyen <input checked="" type="checkbox"/>		Très bon état <input type="checkbox"/>	
				Autre <input type="checkbox"/>	
Dommages éventuels en cas d'obstruction					
Inondation rive droite (la berge rive gauche est plus haute)					
Incidences hydromorphologiques					
Sur le fond du lit mineur en amont de l'ouvrage :					
Sur le fond du lit mineur en aval de l'ouvrage :					
Sur les berges en amont de l'ouvrage :					
Sur les berges en aval de l'ouvrage :					
Observations					
Passage d'une canalisation en amont

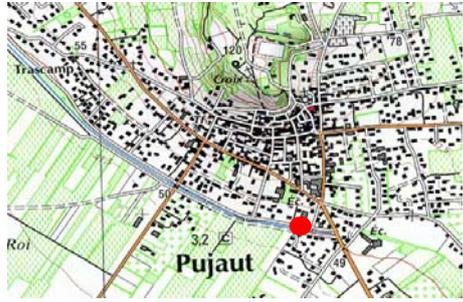
Descriptif	Localisation	
<p>Nom : OGR2</p> <p>Gestionnaire : Type : Passerelle</p> <p>Dimensions Hauteur: 1.9 m Largeur: 3 m</p> <p>Fil d'eau :</p>

Bassin Versant drainé		
Condition d'écoulement en aval de l'ouvrage	Cours d'eau: Roubine du Grès	
<p>Ouvrage remis en état avec de nouveaux piliers métalliques</p>	<p>Superficie: Pente moyenne: Longueur du Chemin hydraulique:</p>	
Caractéristiques hydrauliques		
<p>Capacité plein bord :</p>	<p>Cr (10 ans): Q10 ans: m3/s Cr (100 ans): Q100 ans: m3/s</p>	
<p>Fonctionnement en cas de crue :</p>	Photos	
Enjeux		
<p>Elle situe proche d'habitations</p>		
Synoptique

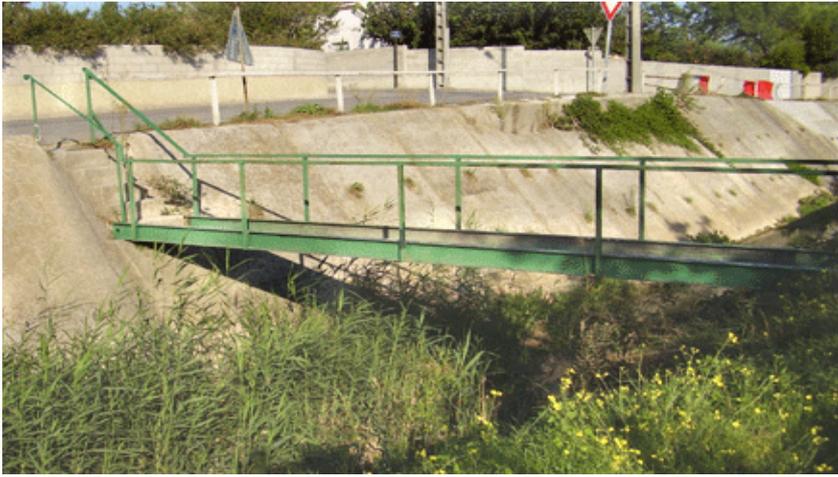
Syndicat d'aménagement des bassins versants du Gard Rhodanien		Projet		Schéma d'aménagement hydraulique des bassins versants du Gard Rhodanien	
Fiche ouvrage					
Commune	<u>Pujaut</u>		Cours d'eau	Roubine du Grès	
Situation	Rive droite <input type="checkbox"/>	Lit mineur <input checked="" type="checkbox"/>	Rive gauche <input type="checkbox"/>	n° repère	OGR3
Date	13/10/2006	Photo	Amont vers aval		
Type d'ouvrage

Digue	<input type="checkbox"/>				
Seuil	<input type="checkbox"/>				
Perré	<input type="checkbox"/>				
Muret	<input type="checkbox"/>				
Pont	<input type="checkbox"/>				
Canal d'amenée (Béal)	<input type="checkbox"/>				
Station de pompage	<input type="checkbox"/>				
Autre :	<input checked="" type="checkbox"/>				
Passerelle métallique					
Caractéristiques de l'ouvrage					
Matériaux, formes : Métal					
préciser entonnement, ouvrage submersible, dimensions parapet (faire la photo la plus explicite possible)

Dimensions ouvrage : Hauteur 2,30m				Ouverture (m ²) : 12	
Dimensions section : Largeur 6m				Ouverture (m ²) :	
Usage actuel : Accès piéton					
Etat apparent ¹ :					
Abandonné <input type="checkbox"/>		Très moyen <input type="checkbox"/>		Bon état <input type="checkbox"/>	
Défectueux <input type="checkbox"/>		Moyen <input checked="" type="checkbox"/>		Très bon état <input type="checkbox"/>	
Autre <input type="checkbox"/>					
Dommages éventuels en cas d'obstruction					
Débordement dans les champs en rive droite					
Incidences hydromorphologiques					
Sur le fond du lit mineur en amont de l'ouvrage :					
Sur le fond du lit mineur en aval de l'ouvrage :					
Sur les berges en amont de l'ouvrage : rive droite berge non bétonnée (risque de débordement et d'érosion)					
Sur les berges en aval de l'ouvrage :					
Observations

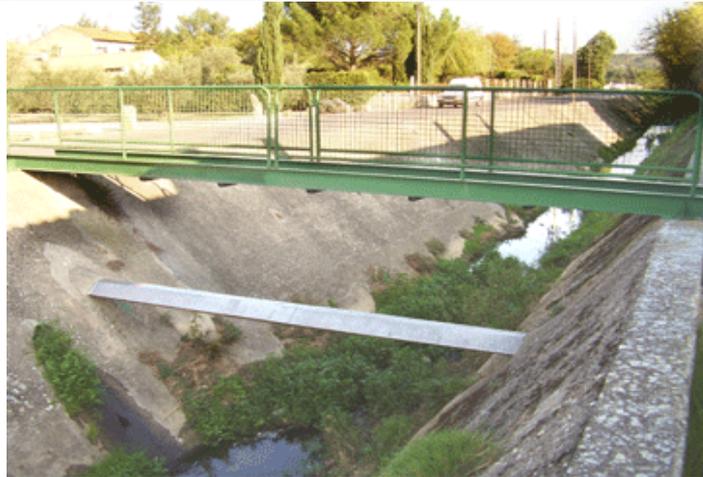
- Digue
- Seuil
- Perré
- Muret
- Pont
- Canal d'amenée (Béal)
- Station de pompage
- Autre :
- Passerelle métallique

Matériaux, formes :	Métal	préciser entonnement, ouvrage submersible, dimensions parapet (faire la photo la plus explicite possible)	
Dimensions ouvrage :	Hauteur 2,70m	Ouverture (m ²) :	20
Dimensions section :	Largueur 8m	Ouverture (m ²) :	
Usage actuel :	Accès piéton

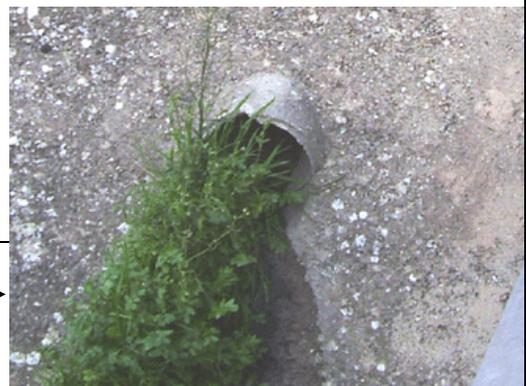
Rejet rive gauche coule en amont, béton diamètre 200mm →
Canalisation en amont

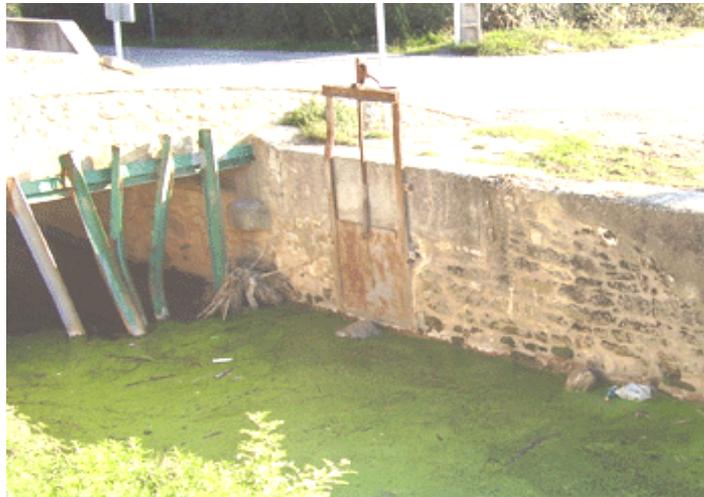
Seuil de débordement côté martelière

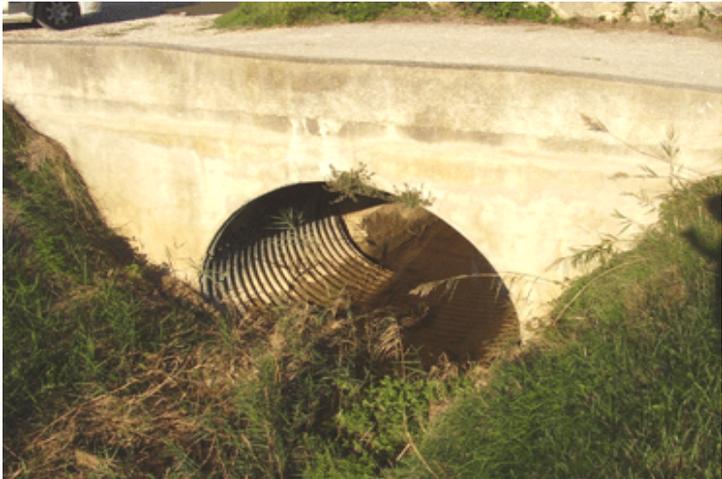
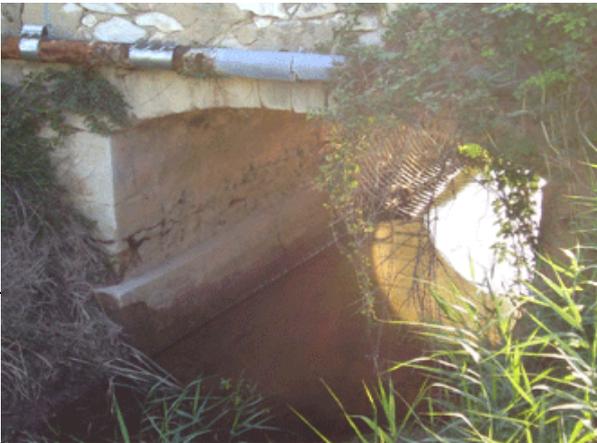
Syndicat d'aménagement des bassins versants du Gard Rhodanien		Projet		Schéma d'aménagement hydraulique des bassins versants du Gard Rhodanien	
Fiche ouvrage					
Commune	<u>Pujaut</u>		Cours d'eau	Roubine du Grès	
Situation	Rive droite <input type="checkbox"/>	Lit mineur <input checked="" type="checkbox"/>	Rive gauche <input type="checkbox"/>	n° repère	OGR6
Date	13/10/2006	Photo	Amont vers aval		
Type d'ouvrage

Digue <input type="checkbox"/> Seuil <input type="checkbox"/> Perré <input type="checkbox"/> Muret <input type="checkbox"/> Pont (Aval) <input checked="" type="checkbox"/> Canal d'amenée (Béal) <input type="checkbox"/> Station de pompage <input type="checkbox"/> Autre : <input checked="" type="checkbox"/> Buse Armco (Amont)					
Caractéristiques de l'ouvrage					
Matériaux, formes : Pierres de taille en aval préciser entonnement, ouvrage submersible, dimensions parapet (faire la photo la plus explicite possible)

Dimensions ouvrage : Buse : Hauteur 2m				Ouverture (m ²) : 6	
Dimensions section : Largueur 3m				Ouverture (m ²) :	
Usage actuel : Chemin agricole					
Etat apparent ¹ :					
Abandonné <input type="checkbox"/>		Très moyen <input type="checkbox"/>		Bon état <input type="checkbox"/>	
Défectueux <input type="checkbox"/>		Moyen <input checked="" type="checkbox"/>		Très bon état <input type="checkbox"/>	
Autre <input type="checkbox"/>					
Dommages éventuels en cas d'obstruction					
Débordement RG					
Incidences hydromorphologiques			Aval vers amont		
Sur le fond du lit mineur en amont de l'ouvrage :					
Sur le fond du lit mineur en aval de l'ouvrage :					
Sur les berges en amont de l'ouvrage :					
Sur les berges en aval de l'ouvrage :					
Observations

- Le pont a été élargi - Parapet en aval : pierres instables

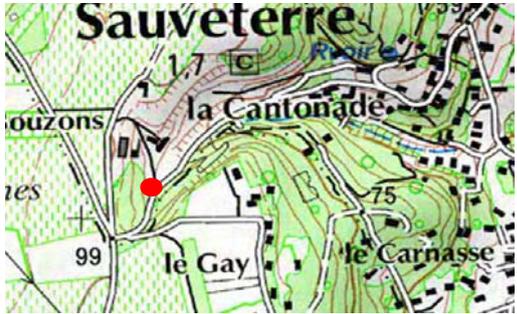
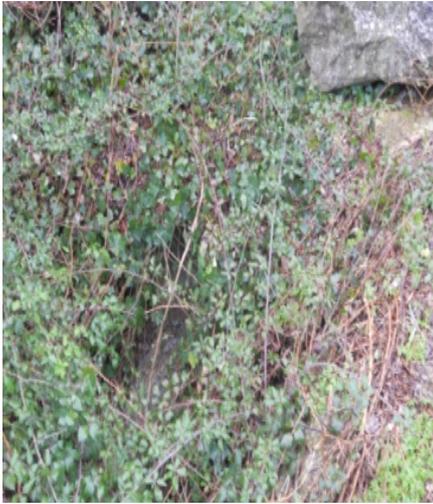
Descriptif	Localisation	
<p>Nom : OVS9</p> <p>Gestionnaire : Type : Buse</p> <p>Dimensions Diamètre: 500 mm Longueur: 50m</p> <p>Fil d'eau :</p>

Bassin Versant drainé		
Condition d'écoulement en aval de l'ouvrage		
<p>Roncier directement à l'aval</p>	<p>Cours d'eau: Valladas de Sauveterre</p> <p>Superficie: Pente moyenne: Longueur du Chemin hydraulique:</p>	
Caractéristiques hydrauliques		
<p>Capacité plein bord :</p> <p>Fonctionnement en cas de crue :</p>	<p>Cr (10 ans): Q10 ans: m3/s Cr (100 ans): Q100 ans: m3/s</p>	
Photos		
Aval vers amont

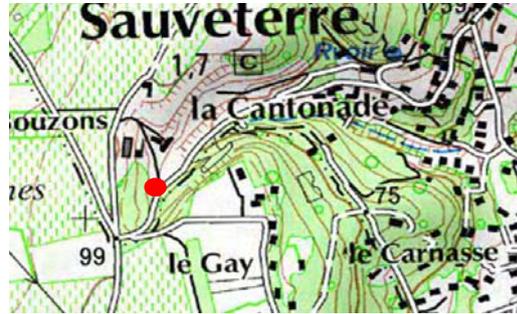
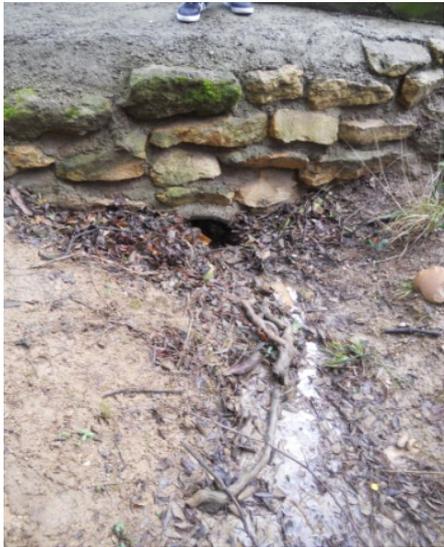
Descriptif	Localisation
<p>Nom : OVS10</p> <p>Gestionnaire : Type : Buse</p> <p>Dimensions Diamètre: 500 mm Longueur: 30m</p> <p>Fil d'eau :</p>

<p>Bassin Versant drainé</p>
<p>Condition d'écoulement en aval de l'ouvrage</p>	<p>Cours d'eau: Valladas de Sauveterre</p>
<p>Bonnes conditions avales mais l'entrée de la buse quasiment intégralement bouchée</p>	<p>Superficie: Pente moyenne: Longueur du Chemin hydraulique:</p>
<p>Caractéristiques hydrauliques</p>	<p>Cr (10 ans): Q10 ans: m3/s</p>
<p>Capacité plein bord :</p>	<p>Cr (100 ans): Q100 ans: m3/s</p>
<p>Fonctionnement en cas de crue :</p>	<p>Photos</p>
<p>Enjeux</p>	<p>Amont vers aval</p>

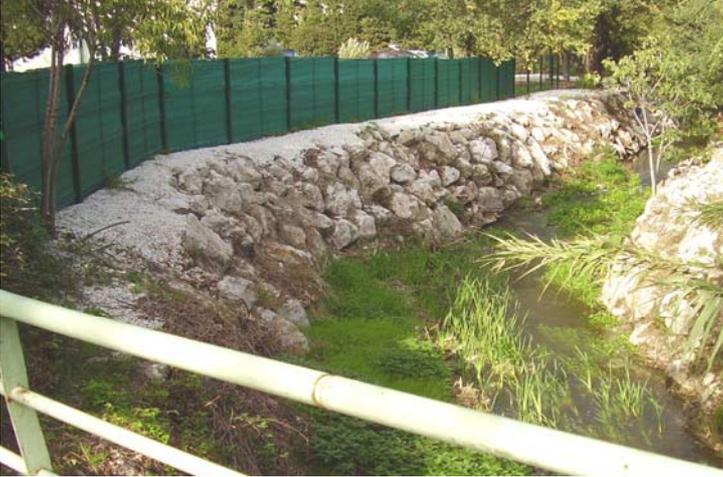
Syndicat d'aménagement des bassins versants du Gard Rhodanien		Projet		Schéma d'aménagement hydraulique des bassins versants du Gard Rhodanien	
Fiche ouvrage					
Commune	<u>Sauveterre</u>		Cours d'eau	Roubine du Four	
Situation	Rive droite <input type="checkbox"/>	Lit mineur <input type="checkbox"/>	Rive gauche <input checked="" type="checkbox"/>	n° repère	OFR8
Date	20/10/2006	Photo	de l'amont vers l'aval		
Type d'ouvrage

Digue	<input type="checkbox"/>				
Seuil	<input type="checkbox"/>				
Perré	<input type="checkbox"/>				
Muret	<input type="checkbox"/>				
Pont	<input type="checkbox"/>				
Canal d'amenée (Béal)	<input type="checkbox"/>				
Station de pompage	<input type="checkbox"/>				
Autre :	<input checked="" type="checkbox"/>				
Enrochement					
Caractéristiques de l'ouvrage					
Matériaux, formes : blocs et béton préciser entonnement, ouvrage submersible, dimensions parapet (faire la photo la plus explicite possible)

Dimensions ouvrage : Longueur : 30m; Hauteur : 2m				Ouverture (m ²) :	
Dimensions section :				Ouverture (m ²) :	
Usage actuel : Protection berge d'une maison individuelle					
Etat apparent ¹ :					
Abandonné <input type="checkbox"/>		Très moyen <input type="checkbox"/>		Bon état <input checked="" type="checkbox"/>	
Défectueux <input type="checkbox"/>		Moyen <input type="checkbox"/>		Autre <input type="checkbox"/>	
Très bon état <input type="checkbox"/>					
Dommages éventuels en cas d'obstruction					
Incidences hydromorphologiques					
Sur le fond du lit mineur en amont de l'ouvrage :					
Sur le fond du lit mineur en aval de l'ouvrage :					
Sur les berges en amont de l'ouvrage :					
berges rive droite également enrochées					
Sur les berges en aval de l'ouvrage :					
berges rive droite également enrochées					
Observations					
Les berges de la rive droite sont plus hautes que celles de la rive gauche: débordement par-dessus cet enrochement en cas de forte crue de la roubine

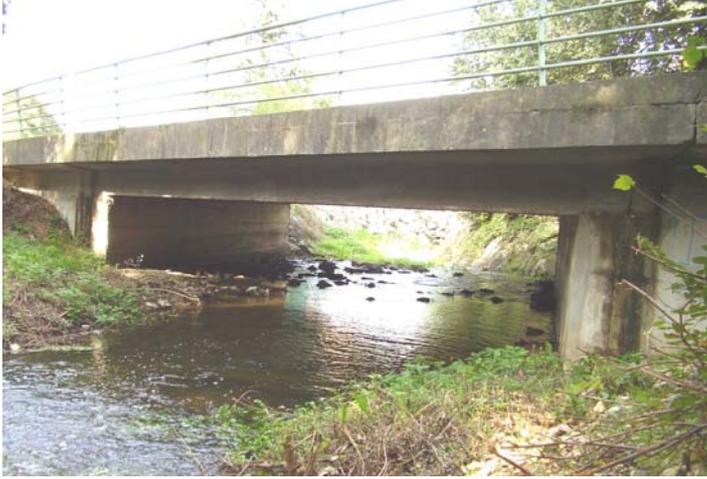
Syndicat d'aménagement des bassins versants du Gard Rhodanien		Projet		Schéma d'aménagement hydraulique des bassins versants du Gard Rhodanien	
Fiche ouvrage					
Commune	<u>Sauveterre</u>		Cours d'eau	Roubine du Four	
Situation	Rive droite <input type="checkbox"/>	Lit mineur <input checked="" type="checkbox"/>	Rive gauche <input type="checkbox"/>	n° repère	OFR9
Date	20/10/2006	Photo	de l'amont vers l'aval		
Type d'ouvrage

Digue	<input type="checkbox"/>				
Seuil	<input type="checkbox"/>				
Perré	<input type="checkbox"/>				
Muret	<input type="checkbox"/>				
Pont	<input checked="" type="checkbox"/>				
Canal d'amenée (Béal)	<input type="checkbox"/>				
Station de pompage	<input type="checkbox"/>				
Autre :	<input type="checkbox"/>				
Caractéristiques de l'ouvrage					
Matériaux, formes : tablier et culées en béton, garde-corps métallique préciser entonnement, ouvrage submersible, dimensions parapet (faire la photo la plus explicite possible)

Dimensions ouvrage : Largeur : 8m; Hauteur : 1,5m				Ouverture (m ²) : 12	
Dimensions section :				Ouverture (m ²) :	
Usage actuel : RD.242					
Etat apparent ¹ :					
Abandonné <input type="checkbox"/>		Très moyen <input type="checkbox"/>		Bon état <input type="checkbox"/>	
Défectueux <input type="checkbox"/>		Moyen <input checked="" type="checkbox"/>		Très bon état <input type="checkbox"/>	
Autre <input type="checkbox"/>					
Dommages éventuels en cas d'obstruction					
Débordement sur la route et inondation de la maison en rive gauche					
Incidences hydromorphologiques					
Sur le fond du lit mineur en amont de l'ouvrage :					
Atterrissement de 20 à 30cm de hauteur en rive gauche					
Sur le fond du lit mineur en aval de l'ouvrage :					
Sur les berges en amont de l'ouvrage :					
Sur les berges en aval de l'ouvrage :					
Berges enrochées					
Observations					
Il existe un risque d'embâcles au droit de cet ouvrage car sa hauteur est faible par rapport à sa largeur (présence également d'arbres vieillissants sur le linéaire amont) - Garde-corps aval en rive droite est tordu

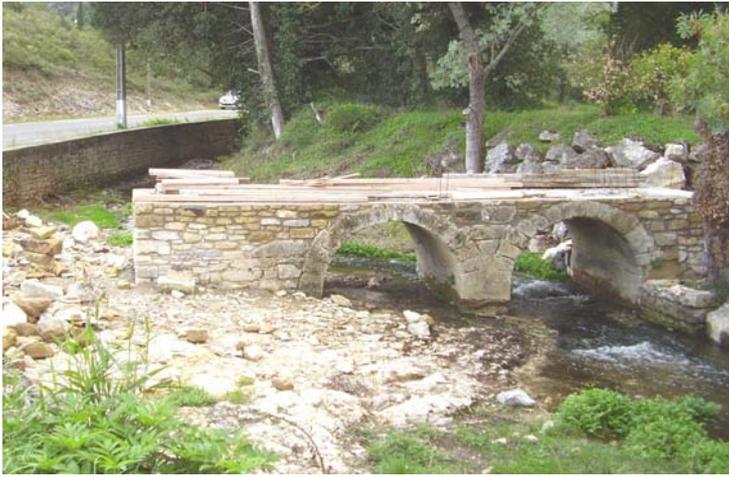
Syndicat d'aménagement des bassins versants du Gard Rhodanien		Projet		Schéma d'aménagement hydraulique des bassins versants du Gard Rhodanien	
Fiche ouvrage					
Commune	<u>Sauveterre</u>		Cours d'eau	Roubine du Four	
Situation	Rive droite <input type="checkbox"/>	Lit mineur <input checked="" type="checkbox"/>	Rive gauche <input type="checkbox"/>	n° repère	OFR10
Date	20/10/2006	Photo	de l'aval vers l'amont		
Type d'ouvrage

Digue	<input type="checkbox"/>				
Seuil	<input type="checkbox"/>				
Perré	<input type="checkbox"/>				
Muret	<input type="checkbox"/>				
Pont	<input checked="" type="checkbox"/>				
Canal d'amenée (Béal)	<input type="checkbox"/>				
Station de pompage	<input type="checkbox"/>				
Autre :	<input type="checkbox"/>				
Enrochement					
Caractéristiques de l'ouvrage					
Matériaux, formes : pierres de taille et protection rive droite avec blocs préciser entonnement, ouvrage submersible, dimensions parapet (faire la photo la plus explicite possible)

Dimensions ouvrage :				Ouverture (m ²) :	
Dimensions section :				Ouverture (m ²) :	
Usage actuel : accès privé					
Etat apparent ¹ : PONT EN COURS DE RESTAURATION					
Abandonné <input type="checkbox"/>		Très moyen <input type="checkbox"/>		Bon état <input type="checkbox"/>	
Défectueux <input checked="" type="checkbox"/>		Moyen <input type="checkbox"/>		Très bon état <input type="checkbox"/>	
Autre <input type="checkbox"/>					
Dommages éventuels en cas d'obstruction débordement sur la RD					
Incidences hydromorphologiques					
Sur le fond du lit mineur en amont de l'ouvrage :					
Substratum en rive droite					
Sur le fond du lit mineur en aval de l'ouvrage :					
Substratum en rive droite					
Sur les berges en amont de l'ouvrage :					
muret en rive droite protégeant la route de Pujaut (RD.242) sur 50m de long					
Sur les berges en aval de l'ouvrage :					
Observations

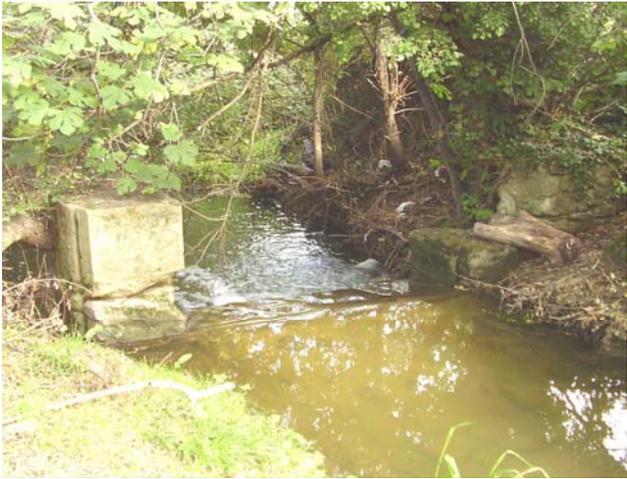
Syndicat d'aménagement des bassins versants du Gard Rhodanien		Projet		Schéma d'aménagement hydraulique des bassins versants du Gard Rhodanien	
Fiche ouvrage					
Commune	<u>Pujaut</u>		Cours d'eau	Roubine du Four	
Situation	Rive droite <input type="checkbox"/>	Lit mineur <input checked="" type="checkbox"/>	Rive gauche <input type="checkbox"/>	n° repère	OFR11
Date	20/10/2006	Photo	de l'amont vers l'aval		
Type d'ouvrage

Digue <input type="checkbox"/>					
Seuil <input checked="" type="checkbox"/>					
Perré <input type="checkbox"/>					
Muret <input type="checkbox"/>					
Pont <input type="checkbox"/>					
Canal d'amenée (Béal) <input type="checkbox"/>					
Station de pompage <input type="checkbox"/>					
Autre : <input type="checkbox"/>					
Caractéristiques de l'ouvrage					
Matériaux, formes : pierres de taille préciser entonnement, ouvrage submersible, dimensions parapet (faire la photo la plus explicite possible)

Dimensions ouvrage : Hauteur : 1m				Ouverture (m ²) :	
Dimensions section :				Ouverture (m ²) :	
Usage actuel : prise de l'ancien moulin du Four					
Etat apparent ¹ :					
Abandonné <input checked="" type="checkbox"/>		Très moyen <input type="checkbox"/>		Bon état <input type="checkbox"/>	
Défectueux <input type="checkbox"/>		Moyen <input type="checkbox"/>		Très bon état <input type="checkbox"/>	
Autre <input type="checkbox"/>					
Domages éventuels en cas d'obstruction					
Incidences hydromorphologiques					
Sur le fond du lit mineur en amont de l'ouvrage :					
Sur le fond du lit mineur en aval de l'ouvrage :					
Sur les berges en amont de l'ouvrage :					
Sur les berges en aval de l'ouvrage :					
Observations					
Végétation envahissante non traitée et arbres vieillissants en aval

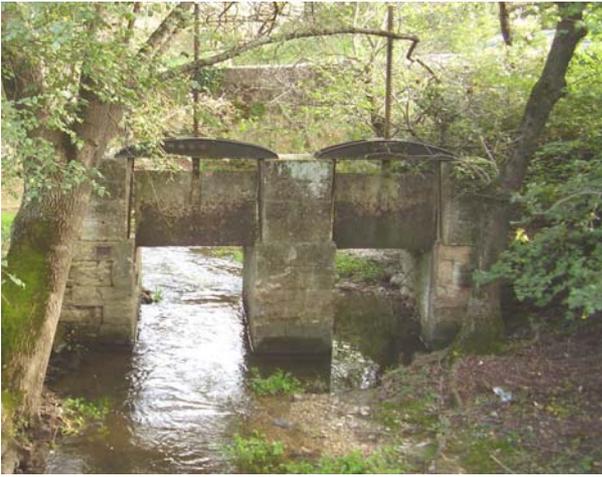
Syndicat d'aménagement des bassins versants du Gard Rhodanien		Projet		Schéma d'aménagement hydraulique des bassins versants du Gard Rhodanien	
Fiche ouvrage					
Commune	<u>Pujaut</u>		Cours d'eau	Roubine du Four	
Situation	Rive droite <input type="checkbox"/>	Lit mineur <input checked="" type="checkbox"/>	Rive gauche <input type="checkbox"/>	n° repère	OFR12
Date	20/10/2006	Photo	de l'amont vers l'aval		
Type d'ouvrage

Digue	<input type="checkbox"/>				
Seuil	<input type="checkbox"/>				
Perré	<input type="checkbox"/>				
Muret	<input type="checkbox"/>				
Pont	<input type="checkbox"/>				
Canal d'amenée (Béal)	<input type="checkbox"/>				
Station de pompage	<input type="checkbox"/>				
Autre :	<input checked="" type="checkbox"/>				
2 martelières					
Caractéristiques de l'ouvrage					
Matériaux, formes : vannes métalliques et structure pierres de taille préciser entonnement, ouvrage submersible, dimensions parapet (faire la photo la plus explicite possible)

Dimensions ouvrage : Largeur : 2m; Hauteur : 1m chacune				Ouverture (m²) : 4	
Dimensions section :				Ouverture (m²) :	
Usage actuel : ancienne prise d'eau du moulin					
Etat apparent ¹ :					
Abandonné <input type="checkbox"/>		Très moyen <input checked="" type="checkbox"/>		Bon état <input type="checkbox"/>	
Défectueux <input type="checkbox"/>		Moyen <input type="checkbox"/>		Très bon état <input type="checkbox"/>	
Autre <input type="checkbox"/>					
Dommages éventuels en cas d'obstruction					
contournement par la rive gauche					
Incidences hydromorphologiques					
Sur le fond du lit mineur en amont de l'ouvrage :					
Sur le fond du lit mineur en aval de l'ouvrage :					
Sur les berges en amont de l'ouvrage :					
Sur les berges en aval de l'ouvrage :					
Affouillement du mur de protection de la RD.242 en rive droite					
Observations					
Environnement agréable et bien entretenu autour de cet ouvrage (mise en valeur?)

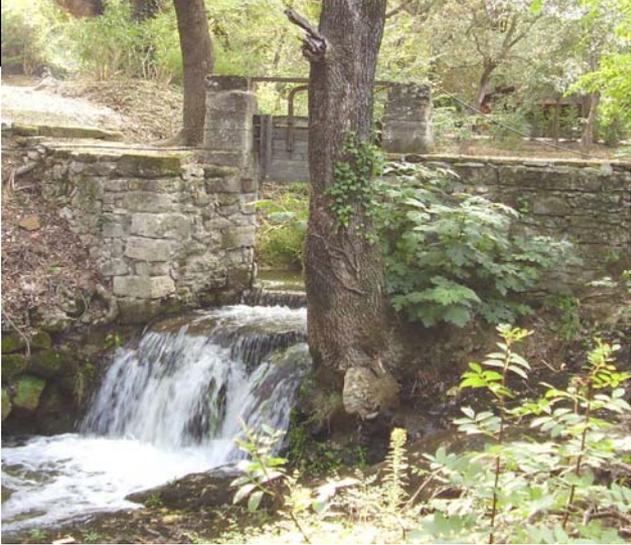
Syndicat d'aménagement des bassins versants du Gard Rhodanien		Projet		Schéma d'aménagement hydraulique des bassins versants du Gard Rhodanien	
Fiche ouvrage					
Commune	<u>Pujaut</u>		Cours d'eau	Roubine du Four	
Situation	Rive droite <input type="checkbox"/>	Lit mineur <input checked="" type="checkbox"/>	Rive gauche <input type="checkbox"/>	n° repère	OFR13
Date	20/10/2006	Photo

Type d'ouvrage	Digue <input type="checkbox"/> Seuil <input checked="" type="checkbox"/> Perré <input type="checkbox"/> Muret <input type="checkbox"/> Pont <input type="checkbox"/> Canal d'amenée (Béal) <input type="checkbox"/> Station de pompage <input type="checkbox"/> Autre : <input type="checkbox"/>				
Caractéristiques de l'ouvrage					
Matériaux, formes : pierres de taille et vanne en bois préciser entonnement, ouvrage submersible, dimensions parapet (faire la photo la plus explicite possible)					
Dimensions ouvrage : Largeur : 2m; Hauteur seuil : 1,5m				Ouverture (m ²) : 3

Dimensions section :				Ouverture (m ²) :	
Usage actuel : ancienne prise d'eau					
Etat apparent ¹ :					
Abandonné <input type="checkbox"/>		Très moyen <input type="checkbox"/>		Bon état <input type="checkbox"/>	
Défectueux <input checked="" type="checkbox"/>		Moyen <input type="checkbox"/>		Très bon état <input type="checkbox"/>	
Autre <input type="checkbox"/>					
Dommages éventuels en cas d'obstruction					
Débordement au-dessus du muret en rive gauche					
Incidences hydromorphologiques					
Sur le fond du lit mineur en amont de l'ouvrage :					
Sur le fond du lit mineur en aval de l'ouvrage :					
Sur les berges en amont de l'ouvrage :					
Sur les berges en aval de l'ouvrage : érosion pieds de berge en rive droite					
Observations

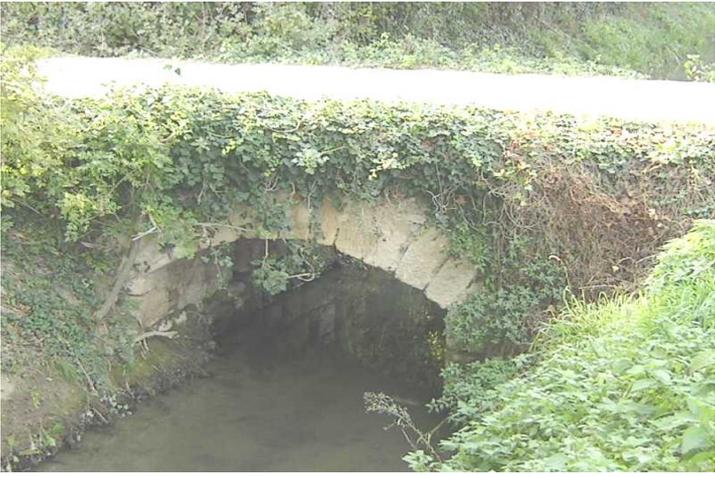
Syndicat d'aménagement des bassins versants du Gard Rhodanien		Projet		Schéma d'aménagement hydraulique des bassins versants du Gard Rhodanien	
Fiche ouvrage					
Commune	<u>Pujaut</u>		Cours d'eau	Roubine de la Ville	
Situation	Rive droite <input type="checkbox"/>	Lit mineur <input checked="" type="checkbox"/>	Rive gauche <input type="checkbox"/>	n° repère	OVI3
Date	07/11/2006	Photo	aval vers amont		
Type d'ouvrage

Digue	<input type="checkbox"/>				
Seuil	<input type="checkbox"/>				
Perré	<input type="checkbox"/>				
Muret	<input type="checkbox"/>				
Pont	<input checked="" type="checkbox"/>				
Canal d'amenée (Béal)	<input type="checkbox"/>				
Station de pompage	<input type="checkbox"/>				
Autre :	<input type="checkbox"/>				
Caractéristiques de l'ouvrage					
Matériaux, formes : Pierres de taille préciser entonnement, ouvrage submersible, dimensions parapet (faire la photo la plus explicite possible)

Dimensions ouvrage : Hauteur 1,5m ; Largeur 2m				Ouverture (m²) : 3	
Dimensions section :				Ouverture (m²) :	
Usage actuel : accès maison en rive gauche					
Etat apparent ¹ :					
Abandonné <input type="checkbox"/>		Très moyen <input type="checkbox"/>		Bon état <input type="checkbox"/>	
Défectueux <input type="checkbox"/>		Moyen <input checked="" type="checkbox"/>		Très bon état <input type="checkbox"/>	
Autre <input type="checkbox"/>					
Domages éventuels en cas d'obstruction					
Débordement sur chemin					
Incidences hydromorphologiques					
Sur le fond du lit mineur en amont de l'ouvrage :					
Sur le fond du lit mineur en aval de l'ouvrage :					
Sur les berges en amont de l'ouvrage : ripisylve uniquement en rive droite					
Sur les berges en aval de l'ouvrage : ripisylve uniquement en rive droite					
Observations					
pont envahi par du lière

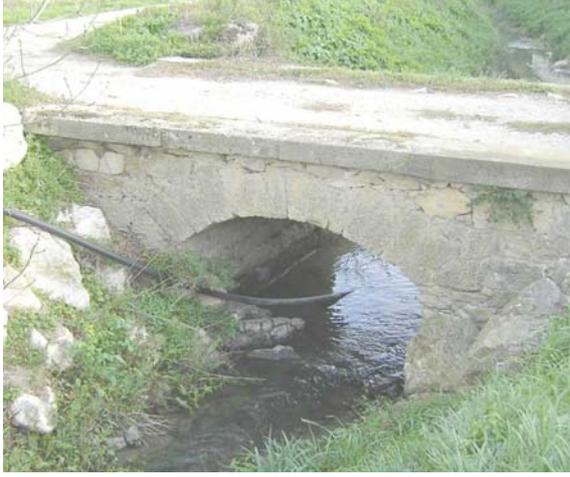
Syndicat d'aménagement des bassins versants du Gard Rhodanien		Projet		Schéma d'aménagement hydraulique des bassins versants du Gard Rhodanien	
Fiche ouvrage					
Commune	<u>Pujaut</u>		Cours d'eau	Roubine de la Ville	
Situation	Rive droite <input type="checkbox"/>	Lit mineur <input checked="" type="checkbox"/>	Rive gauche <input type="checkbox"/>	n° repère	OVI4
Date	07/11/2006	Photo	amont vers aval		
Type d'ouvrage

Digue	<input type="checkbox"/>				
Seuil	<input type="checkbox"/>				
Perré	<input type="checkbox"/>				
Muret	<input type="checkbox"/>				
Pont	<input checked="" type="checkbox"/>				
Canal d'amenée (Béal)	<input type="checkbox"/>				
Station de pompage	<input type="checkbox"/>				
Autre :	<input type="checkbox"/>				
Caractéristiques de l'ouvrage					
Matériaux, formes : Pierres de taille préciser entonnement, ouvrage submersible, dimensions parapet (faire la photo la plus explicite possible)

Dimensions ouvrage : Hauteur 1,5m ; Largeur 2m				Ouverture (m ²) : 3	
Dimensions section :				Ouverture (m ²) :	
Usage actuel : accès serres en rive gauche					
Etat apparent ¹ :					
Abandonné <input type="checkbox"/>		Très moyen <input type="checkbox"/>		Bon état <input type="checkbox"/>	
Défectueux <input type="checkbox"/>		Moyen <input checked="" type="checkbox"/>		Très bon état <input type="checkbox"/>	
Autre <input type="checkbox"/>					
Dommages éventuels en cas d'obstruction					
Débordement en rive gauche					
Incidences hydromorphologiques					
Sur le fond du lit mineur en amont de l'ouvrage :					
Sur le fond du lit mineur en aval de l'ouvrage :					
Sur les berges en amont de l'ouvrage :					
blocs libres en protection relativement instable coté rive gauche					
Sur les berges en aval de l'ouvrage :					
Observations

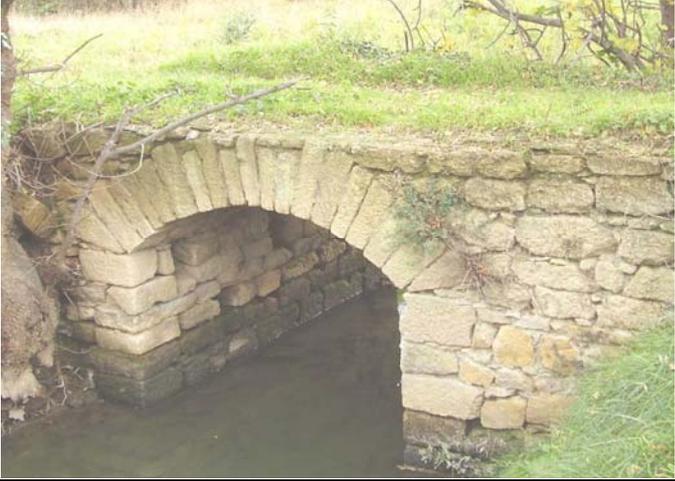
Syndicat d'aménagement des bassins versants du Gard Rhodanien		Projet		Schéma d'aménagement hydraulique des bassins versants du Gard Rhodanien	
Fiche ouvrage					
Commune	<u>Pujaut</u>		Cours d'eau	Roubine de la Ville	
Situation	Rive droite <input type="checkbox"/>	Lit mineur <input checked="" type="checkbox"/>	Rive gauche <input type="checkbox"/>	n° repère	OVI5
Date	21/11/2006	Photo	amont vers aval		
Type d'ouvrage

Dimensions ouvrage : Hauteur 2m ; largeur 2m				Ouverture (m ²) : 4	
Dimensions section :				Ouverture (m ²) :	
Usage actuel : accès maison en rive gauche (à l'abandon)					
Etat apparent ¹ :					
Abandonné <input type="checkbox"/>		Très moyen <input type="checkbox"/>		Bon état <input type="checkbox"/>	
Défectueux <input type="checkbox"/>		Moyen <input checked="" type="checkbox"/>		Très bon état <input type="checkbox"/>	
				Autre <input type="checkbox"/>	
Dommages éventuels en cas d'obstruction					
inondation champs en amont					
Incidences hydromorphologiques					
Sur le fond du lit mineur en amont de l'ouvrage :					
Sur le fond du lit mineur en aval de l'ouvrage :					
Sur les berges en amont de l'ouvrage :					
Sur les berges en aval de l'ouvrage :					
Berges verticales par érosion (vitesse importante en aval du pont)					
Observations					
Joints entre les pierres du pont disparaissent et rendent certaines instables - Arbres en amont et en aval de l'ouvrage

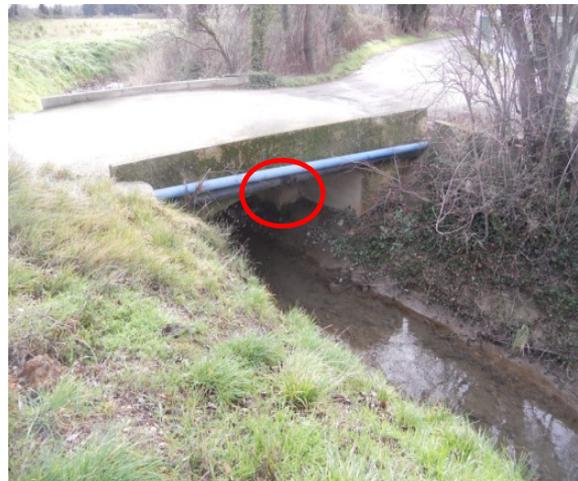
Amont vers aval

Dimensions
Hauteur amont: 1.4 m Hauteur aval: 1.6 m
Largeur amont: 3.1 m Largeur aval: 2.5 m

Rétrécissement de section dans l'ouvrage, l'aval est plus petit

L'usine Ashland est proche

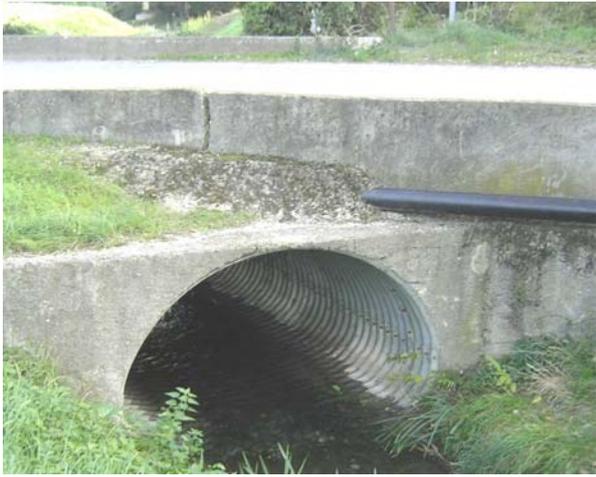
Syndicat d'aménagement des bassins versants du Gard Rhodanien		Projet		Schéma d'aménagement hydraulique des bassins versants du Gard Rhodanien	
Fiche ouvrage					
Commune	<u>Pujaut</u>		Cours d'eau	Roubine de la Ville	
Situation	Rive droite <input type="checkbox"/>	Lit mineur <input checked="" type="checkbox"/>	Rive gauche <input type="checkbox"/>	n° repère	OVI7
Date	07/11/2006	Photo	amont vers aval		
Type d'ouvrage

Dimensions ouvrage : Hauteur 1,5m ; Largeur 2,5m				Ouverture (m ²) : 3,7	
Dimensions section :				Ouverture (m ²) :	
Usage actuel : route					
Etat apparent ¹ :					
Abandonné <input type="checkbox"/>		Très moyen <input type="checkbox"/>		Bon état <input checked="" type="checkbox"/>	
Défectueux <input type="checkbox"/>		Moyen <input type="checkbox"/>		Autre <input type="checkbox"/>	
Dommages éventuels en cas d'obstruction					
Débordement en rive gauche vers maisons					
Incidences hydromorphologiques					
Sur le fond du lit mineur en amont de l'ouvrage :					
Sur le fond du lit mineur en aval de l'ouvrage :					
Sur les berges en amont de l'ouvrage :					
Sur les berges en aval de l'ouvrage :					
Observations					
Parapet de 50cm de hauteur - axe du pont décrit un angle important suivant l'écoulement de la roubine

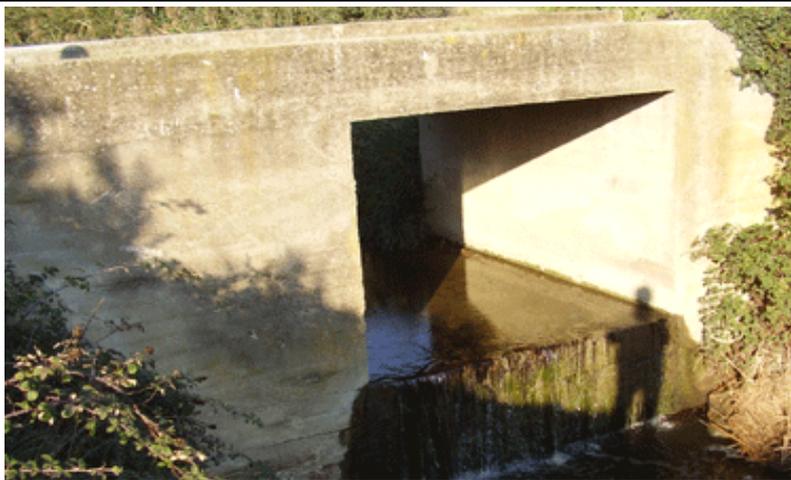
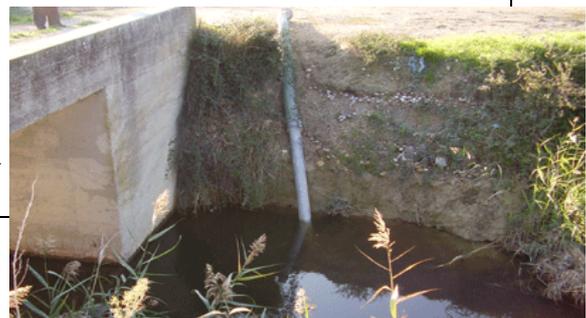
Matériaux, formes :	Béton			
préciser entonnement, ouvrage submersible, dimensions parapet (faire la photo la plus explicite possible)				
Dimensions ouvrage :	Largeur : 3m Hauteur : 2,10m		Ouverture (m ²) :	6,3
Dimensions section :			Ouverture (m ²) :	
Usage actuel :	Accès champs			
Etat apparent ¹ :	Abandonné <input type="checkbox"/>	Très moyen <input type="checkbox"/>	Bon état <input checked="" type="checkbox"/>	Autre <input type="checkbox"/>
	Défectueux <input type="checkbox"/>	Moyen <input type="checkbox"/>	Très bon état <input type="checkbox"/>

Sur le fond du lit mineur en amont de l'ouvrage : }
 Sur le fond du lit mineur en aval de l'ouvrage : } Enfoncement (contrôlé par le Radier)

Sur les berges en amont de l'ouvrage :
 Berges rive droite érodées
 Sur les berges en aval de l'ouvrage : - rive droite érodée →
 - rive gauche protégée par des blocs

Pont sous dimensionné

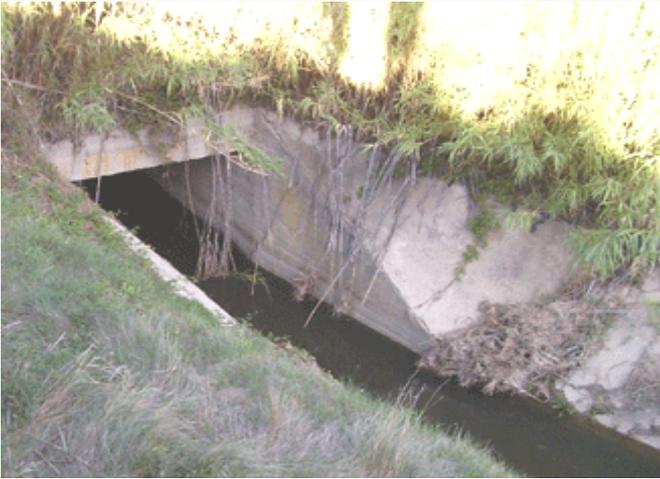
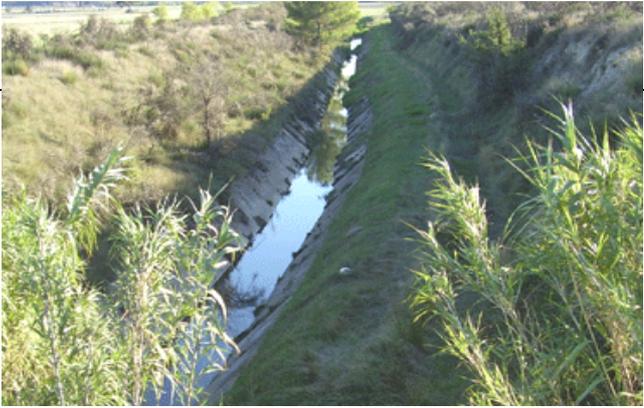
Syndicat d'aménagement des bassins versants du Gard Rhodanien		Projet		Schéma d'aménagement hydraulique des bassins versants du Gard Rhodanien	
Fiche ouvrage					
Commune	<u>Rochefort-du-Gard</u>		Cours d'eau	Grande Roubine	
Situation	Rive droite <input type="checkbox"/>	Lit mineur <input checked="" type="checkbox"/>	Rive gauche <input type="checkbox"/>	n° repère	ORB2
Date	04/10/2006	Photo	Amont vers aval		
Type d'ouvrage

Dimensions ouvrage : Hauteur 2m ; Largeur 2m				Ouverture (m ²) : 4	
Dimensions section :				Ouverture (m ²) :	
Usage actuel : Route départementale (D377)					
Etat apparent ¹ :					
Abandonné <input type="checkbox"/>		Très moyen <input type="checkbox"/>		Bon état <input checked="" type="checkbox"/>	
Défectueux <input type="checkbox"/>		Moyen <input type="checkbox"/>		Autre <input type="checkbox"/>	
Dommages éventuels en cas d'obstruction					
<u>Inondation de la plaine en amont</u>					
Incidences hydromorphologiques

Sur le fond du lit mineur en amont de l'ouvrage :					
Sur le fond du lit mineur en aval de l'ouvrage :					
Sur les berges en amont de l'ouvrage : Bétonnées					
Sur les berges en aval de l'ouvrage :					
Observations					
Nettoyage régulier à faire : présence de débris de végétation					
Végétation dense en aval : canne de provence + peupliers - Ouvrage également appelé Tunnel des crottes

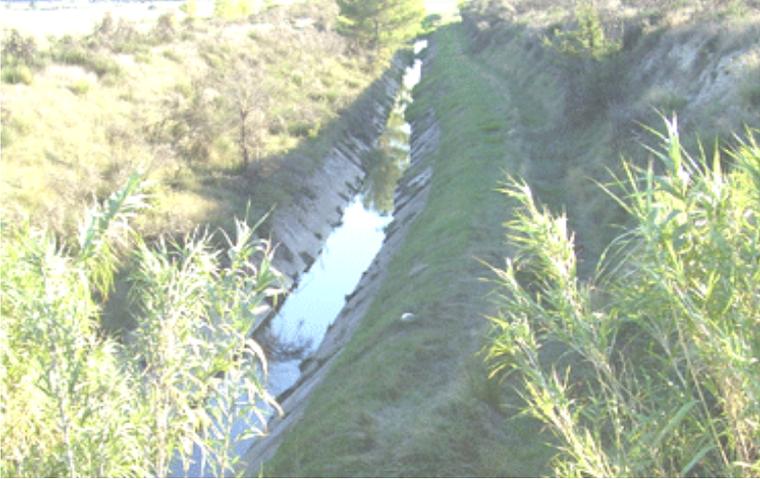
Syndicat d'aménagement des bassins versants du Gard Rhodanien		Projet		Schéma d'aménagement hydraulique des bassins versants du Gard Rhodanien	
Fiche ouvrage					
Commune	<u>Rochefort-du-Gard</u>		Cours d'eau	Grande Roubine	
Situation	Rive droite <input checked="" type="checkbox"/>	Lit mineur <input type="checkbox"/>	Rive gauche <input checked="" type="checkbox"/>	n° repère	ORB3
Date	04/10/2006	Photo	vue vers amont		
Type d'ouvrage

Dimensions ouvrage : Hauteur 3,5m ; Longueur 250m				Ouverture (m²) :	
Dimensions section :				Ouverture (m²) :	
Usage actuel : Protection contre les débordements					
Etat apparent ¹ :					
Abandonné <input type="checkbox"/>		Très moyen <input type="checkbox"/>		Bon état <input checked="" type="checkbox"/>	
Défectueux <input type="checkbox"/>		Moyen <input type="checkbox"/>		Autre <input type="checkbox"/>	
Dommages éventuels en cas d'obstruction					
Incidences hydromorphologiques					
Sur le fond du lit mineur en amont de l'ouvrage :					
Sur le fond du lit mineur en aval de l'ouvrage :					
Sur les berges en amont de l'ouvrage :					
Sur les berges en aval de l'ouvrage :					
Observations					
Digues empêchant un débordement des eaux vers le point bas situé en amont de la RD.26 et qui correspond à l'ancien étang de Rochefort (situé en rive droite)

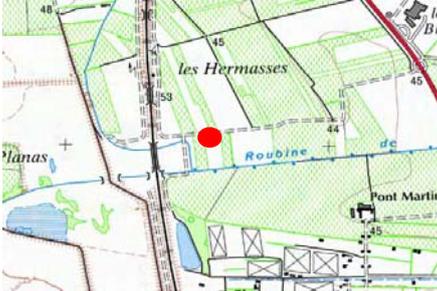
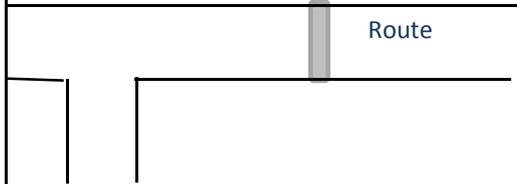
Descriptif	Localisation	
<p>Nom : OFLU1 b</p> <p>Gestionnaire : Type : Buse</p> <p>Dimensions Diamètre: 500 mm</p> <p>Fil d'eau :</p>

<p>Condition d'écoulement en aval de l'ouvrage</p>		
<p>Végétation et terre gênent les écoulements</p>	<p>Bassin Versant drainé</p> <p>Cours d'eau: Roubine des Fontaines</p> <p>Superficie: Pente moyenne: Longueur du Chemin hydraulique:</p>	
<p>Caractéristiques hydrauliques</p>		
<p>Capacité plein bord :</p> <p>Fonctionnement en cas de crue :</p>	<p>Cr (10 ans): Q10 ans: m3/s Cr (100 ans): Q100 ans: m3/s</p>	
<p>Enjeux</p>		
<p>Zone agricole</p>	<p>Photos</p>	
<p>Synoptique</p>

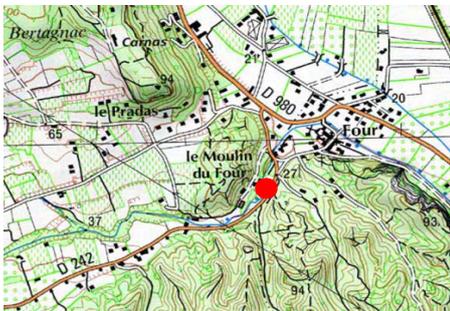
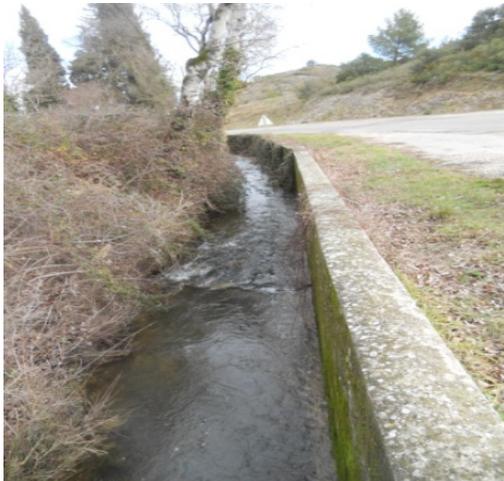
Descriptif	Localisation
<p>Nom : OFR10 b</p> <p>Gestionnaire : Type : Mur</p> <p>Dimensions : Hauteur: 2 m Longueur: 150 m</p> <p>Fil d'eau :</p>

Bassin Versant drainé	
<p>Condition d'écoulement en aval de l'ouvrage</p> <p>Pas d'obstruction</p>	<p>Cours d'eau: Roubine du Four</p> <p>Superficie: Pente moyenne: Longueur du Chemin hydraulique:</p>
Carastéristiques hydrauliques	
<p>Capacité plein bord :</p> <p>Fonctionnement en cas de crue :</p>	<p>Cr (10 ans): Q10 ans: m3/s Cr (100 ans): Q100 ans: m3/s</p>
Photos	
<p>Enjeux</p> <p>Présence d'une digue à gauche de la roubine, derrière laquelle se trouvent des habitations, et d'une route à droite du mur.</p>	<p>Amont vers aval</p>

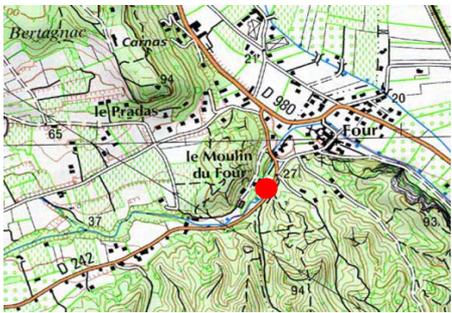
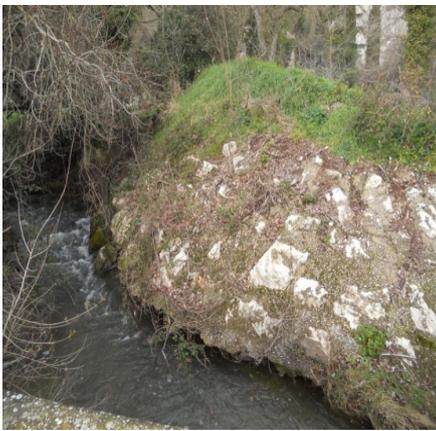
Descriptif	Localisation	
<p>Nom : OFR10 c</p> <p>Gestionnaire : Type : Digue</p> <p>Dimensions : Longueur: 100 m Hauteur: 2.5m depuis le lit</p> <p>Fil d'eau :</p>

Condition d'écoulement en aval de l'ouvrage	Bassin Versant drainé	
<p>Pas d'obstruction</p>	<p>Cours d'eau: Roubine du Four</p> <p>Superficie: Pente moyenne: Longueur du Chemin hydraulique:</p>	
Carastéristiques hydrauliques	<p>Cr (10 ans): Q10 ans: m3/s Cr (100 ans): Q100 ans: m3/s</p>	
<p>Capacité plein bord :</p> <p>Fonctionnement en cas de crue :</p>	Photos	
<th data-bbox="130 1173 791 1207">Enjeux</th> <td data-bbox="791 1055 1437 1783" rowspan="3"> <p>Aval vers amont</p>

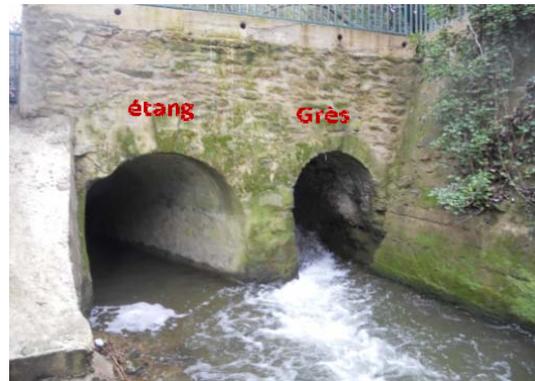
Descriptif	Localisation
<p>Nom : OFR13 b</p> <p>Gestionnaire :</p> <p>Type : Tunnels</p> <p>Dimensions :</p> <p>Largeur étang: 1.5 m Largeur Grès: 0.7 m</p> <p>Hauteur étang: 2.2 m Hauteur Grès: 1.4 m</p> <p>Pente étang: 1% Pente Grès: 0.60%</p> <p>Fil d'eau :</p>

Bassin Versant drainé	
Cours d'eau: Roubine du Four	
Pas d'obstruction	<p>Superficie:</p> <p>Pente moyenne:</p> <p>Longueur du Chemin hydraulique:</p>
Caractéristiques hydrauliques	
<p>Capacité plein bord :</p> <p>Fonctionnement en cas de crue :</p> <p>Capacité insuffisante des ouvrages</p>	<p>Cr (10 ans): Q10 ans: m3/s</p> <p>Cr (100 ans): Q100 ans: m3/s</p>
Photos	
Aval vers amont

Enjeux	
Les tunnels contrôlent la vidange de l'étang de Pujaut	
Synoptique
