Commune de Pujaut

ETUDE DE ZONAGE ET DE REDUCTION DU RISQUE INONDATION A L'ECHELLE COMMUNALE

*Caractérisation de l'aléa par la méthode
hydrogéomorphologique (Lot 1) et risque
historique (Lot 2 - phase 1)*

Établi par CEREG Ingénierie / JBE

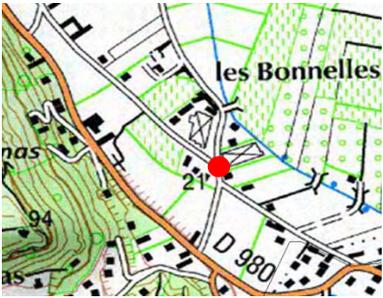
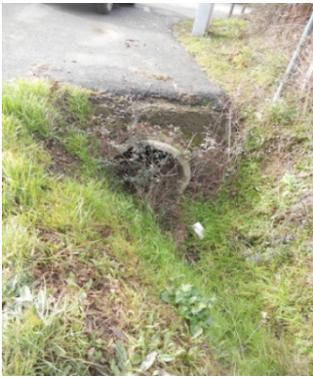
Descriptif	Localisation
<p>Nom : OFVi2</p> <p>Gestionnaire : Type : Buse</p> <p>Dimensions : Diamètre: 800 mm Longueur: 16 m</p> <p>Fil d'eau :</p>

<p>Condition d'écoulement en aval de l'ouvrage</p>	<p>Bassin Versant drainé</p>
<p>Écoulement dans le fossé, pas d'obstruction</p>	<p>Cours d'eau: Fossé entre Chemin Pradas et Bonnelles</p> <p>Superficie: Pente moyenne: Longueur du Chemin hydraulique:</p>
<p>Caractéristiques hydrauliques</p>	<p>Cr (10 ans): Q10 ans: m3/s</p> <p>Cr (100 ans): Q100 ans: m3/s</p>
<p>Capacité plein bord :</p> <p>Fonctionnement en cas de crue :</p>	<p>Photos</p> <p>Amont vers aval</p>

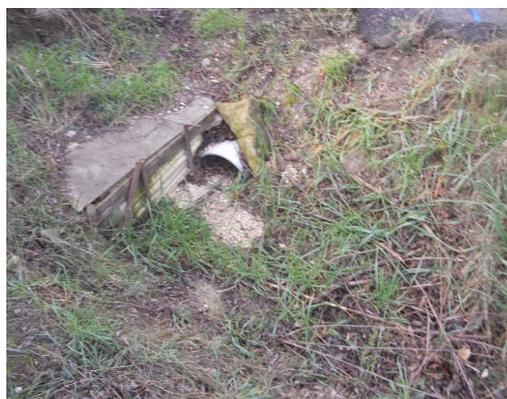
Aval vers amont

Écoulement dans le fossé, obstruction par du gravier en aval

Présence d'habitations autour de la route

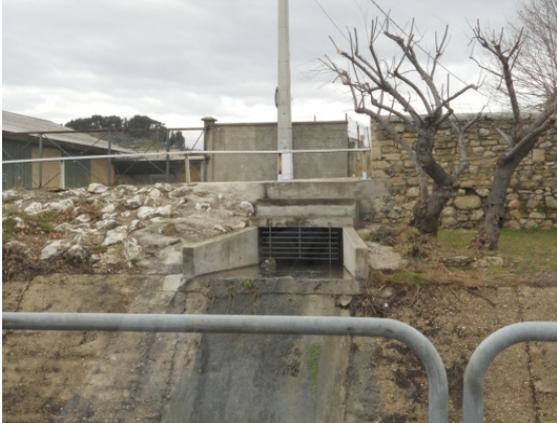
Descriptif	Localisation
<p>Nom : OGR2 b</p> <p>Gestionnaire : Type : Réseau pluvial</p> <p>Dimensions : Largeur: 1m Hauteur: 0.5 m</p> <p>Fil d'eau :</p>

Bassin Versant drainé	
<p>Condition d'écoulement en aval de l'ouvrage</p> <p style="text-align: center;">Pas d'obstruction</p>	<p>Cours d'eau: Roubine du Grès</p> <p>Superficie: Pente moyenne: Longueur du Chemin hydraulique:</p>
<p>Caractéristiques hydrauliques</p> <p>Capacité plein bord :</p> <p>Fonctionnement en cas de crue :</p>	<p>Cr (10 ans): Q10 ans: m3/s Cr (100 ans): Q100 ans: m3/s</p>
<p>Enjeux</p> <p>évacuation d'un réseau pluvial directement dans la roubine du Grès, proche de l'entrée du tunnel</p>	<p>Photos</p> <p style="text-align: center;">Amont vers aval</p>

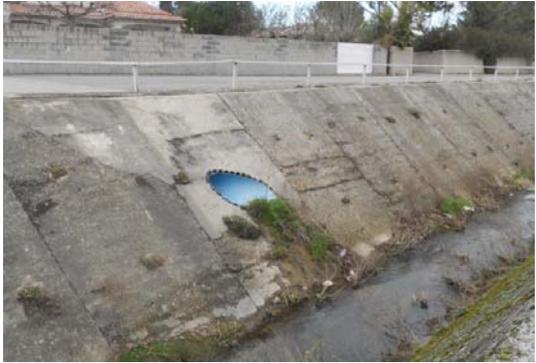
Bassin Versant drainé	
Condition d'écoulement en aval de l'ouvrage	Cours d'eau: Roubine du Grès
Pas d'obstruction	Superficie: Pente moyenne: Longueur du Chemin hydraulique:
Carastéristiques hydrauliques	
Capacité plein bord :	Cr (10 ans): Q10 ans: m3/s Cr (100 ans): Q100 ans: m3/s
Fonctionnement en cas de crue :	Photos
Enjeux	Amont vers aval
évacuation d'un réseau pluvial directement dans la roubine du Grès

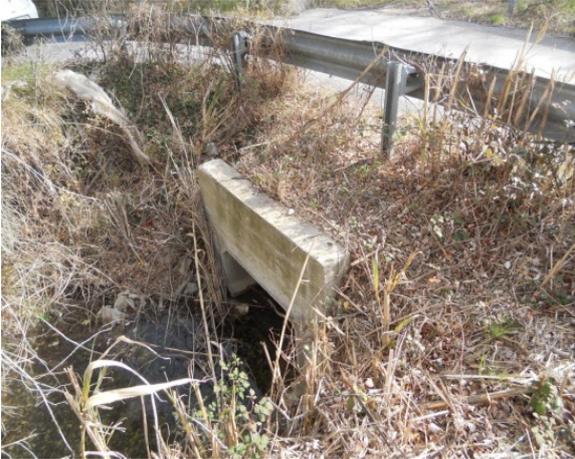
Descriptif	Localisation
<p>Nom : OLU3 b</p> <p>Gestionnaire : Type : Dallot</p> <p>Dimensions: Hauteur: 40 cm Largeur: 1 m</p> <p>Fil d'eau :</p>

Bassin Versant drainé	
Condition d'écoulement en aval de l'ouvrage	Cours d'eau: Fossé se jette dans le Levadun
Pas d'obstructions	<p>Superficie:</p> <p>Pente moyenne:</p> <p>Longueur du Chemin hydraulique:</p>
Caractéristiques hydrauliques	
Capacité plein bord :	<p>Cr (10 ans): Q10 ans: m3/s</p> <p>Cr (100 ans): Q100 ans: m3/s</p>
Fonctionnement en cas de crue :	Photos
Amont vers aval

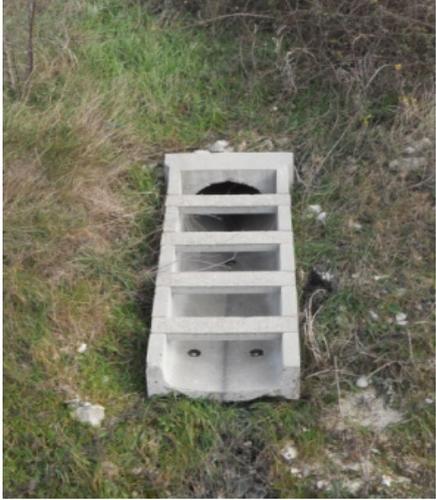
Descriptif	Localisation	
<p>Nom : OSB1 c</p> <p>Gestionnaire : Type : Buse</p> <p>Dimensions : 500 mm</p> <p>Fil d'eau :</p>

Bassin Versant drainé		
Condition d'écoulement en aval de l'ouvrage	Cours d'eau: Saint-Bruno	
Pas d'obstruction	<p>Superficie:</p> <p>Pente moyenne:</p> <p>Longueur du Chemin hydraulique:</p>	
Carastéristiques hydrauliques	<p>Cr (10 ans): Q10 ans: m3/s</p> <p>Cr (100 ans): Q100 ans: m3/s</p>	
<p>Capacité plein bord :</p> <p>Fonctionnement en cas de crue :</p>	Photos	
<th data-bbox="130 1151 785 1180">Enjeux</th> <td data-bbox="785 1032 1428 1330"> <p>Aval vers amont</p>

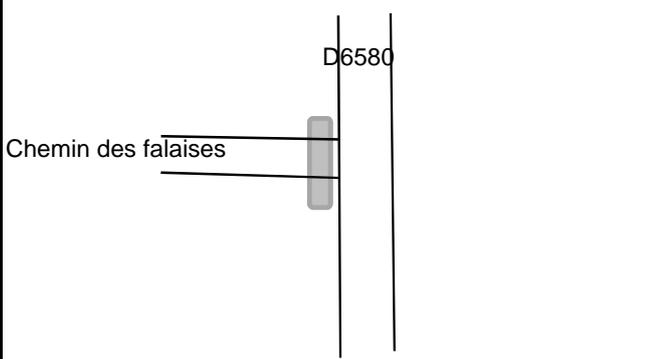
Descriptif	Localisation
<p>Nom : OSB22 b</p> <p>Gestionnaire :</p> <p>Type : Buse</p> <p>Dimensions : 600 mm</p> <p>Fil d'eau :</p>

Bassin Versant drainé	
<p>Condition d'écoulement en aval de l'ouvrage</p> <p style="text-align: center;">Pas d'obstruction</p>	<p>Cours d'eau: Saint-Bruno</p> <p>Superficie:</p> <p>Pente moyenne:</p> <p>Longueur du Chemin hydraulique:</p>
<p>Caractéristiques hydrauliques</p> <p>Capacité plein bord :</p> <p>Fonctionnement en cas de crue :</p>	<p>Cr (10 ans): Q10 ans: m3/s</p> <p>Cr (100 ans): Q100 ans: m3/s</p>
<p>Enjeux</p> <p style="text-align: center;">Habitations à proximité</p>	<p>Photos</p> <p style="text-align: center;">Aval vers amont</p>
<p>Synoptique</p>

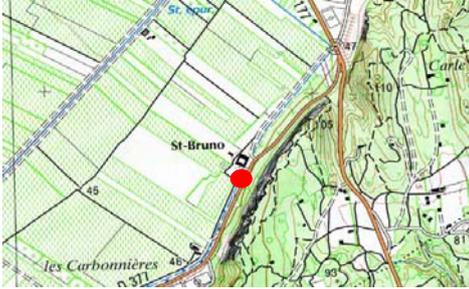
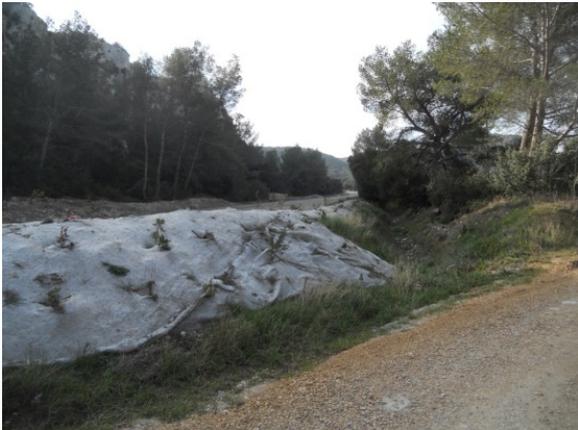
<p>Condition d'écoulement en aval de l'ouvrage</p>	<p>Bassin Versant drainé</p>
<p>Beaucoup de végétation, feuilles mortes et de déchets dans le fossé</p>	<p>Cours d'eau: Saint-Bruno</p> <p>Superficie:</p> <p>Pente moyenne:</p> <p>Longueur du Chemin hydraulique:</p>
<p>Caractéristiques hydrauliques</p>	<p>Cr (10 ans): Q10 ans: m3/s</p> <p>Cr (100 ans): Q100 ans: m3/s</p>
<p>Capacité plein bord :</p> <p>Fonctionnement en cas de crue :</p>	<p>Photos</p> <p>Aval vers amont</p>

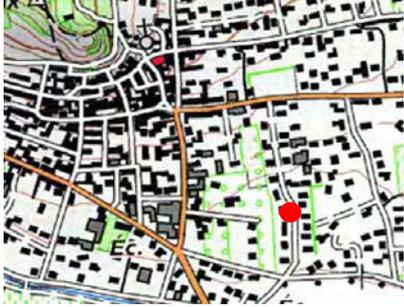
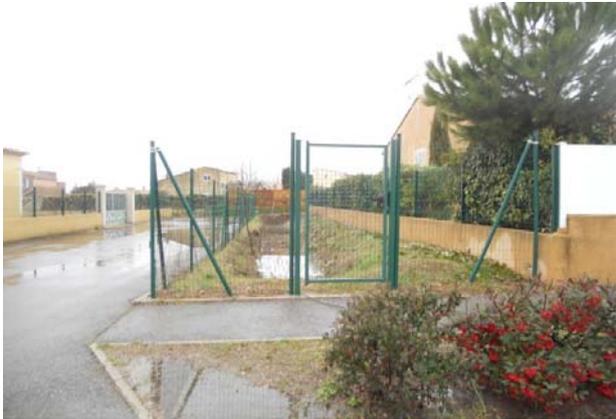
<p>Chemin des falaises</p>

Descriptif	Localisation
<p>Nom : B1</p> <p>Gestionnaire :</p> <p>Type : Bassin</p> <p>Dimensions Longueur: 15 m Largeur: 1 m</p> <p>Fil d'eau :</p>

<p align="center">Condition d'écoulement en aval de l'ouvrage</p>	
<p align="center">-</p>	<p>Bassin Versant drainé</p> <p>Cours d'eau: Réseau Pluvial</p> <p>Superficie:</p> <p>Pente moyenne:</p> <p>Longueur du Chemin hydraulique:</p>
<p align="center">Caractéristiques hydrauliques</p>	
<p>Capacité plein bord :</p> <p>Fonctionnement en cas de crue :</p>	<p>Cr (10 ans): Q10 ans: m3/s</p> <p>Cr (100 ans): Q100 ans: m3/s</p>
<p align="center">Enjeux</p>	
<p>Bassin de retention des eaux pluviales en zone urbaine</p>	<p align="center">Photos</p> <p align="center">Amont vers aval</p>

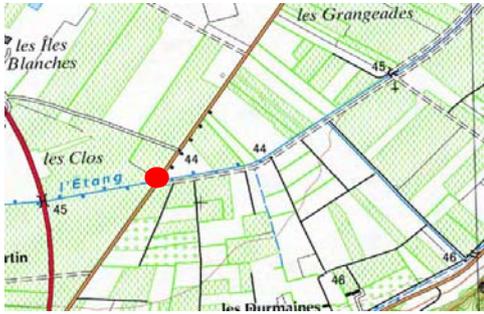
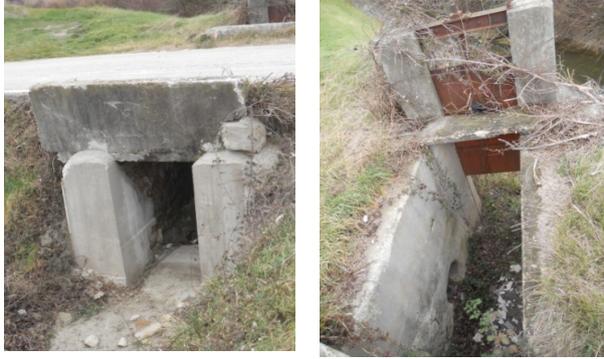
Descriptif	Localisation
<p>Nom : OET3 b</p> <p>Gestionnaire : Type : Vanne</p> <p>Dimensions : Largeur: 1m Hauteur: 1.25m</p> <p>Fil d'eau :</p>

<p>Bassin Versant drainé</p>
Condition d'écoulement en aval de l'ouvrage	Cours d'eau: Roubine de l'étang
Pas d'obstruction	Superficie: Pente moyenne: Longueur du Chemin hydraulique:
Caractéristiques hydrauliques	Cr (10 ans): Q10 ans: m3/s Cr (100 ans): Q100 ans: m3/s
Capacité plein bord :	
Fonctionnement en cas de crue :	Photos
Enjeux	Amont vers aval
Pas d'enjeux, zone agricole
