*Etude d'amélioration de connaissance de l'état
des endiguements protégeant des biens et des
personnes sur le Gard Rhodanien*

LOT :- N°1 : PHASE 1. DIAGNOSTIC DE SURETE

DIGUES DES FONTAINES/MALAVEN

PHASE 1

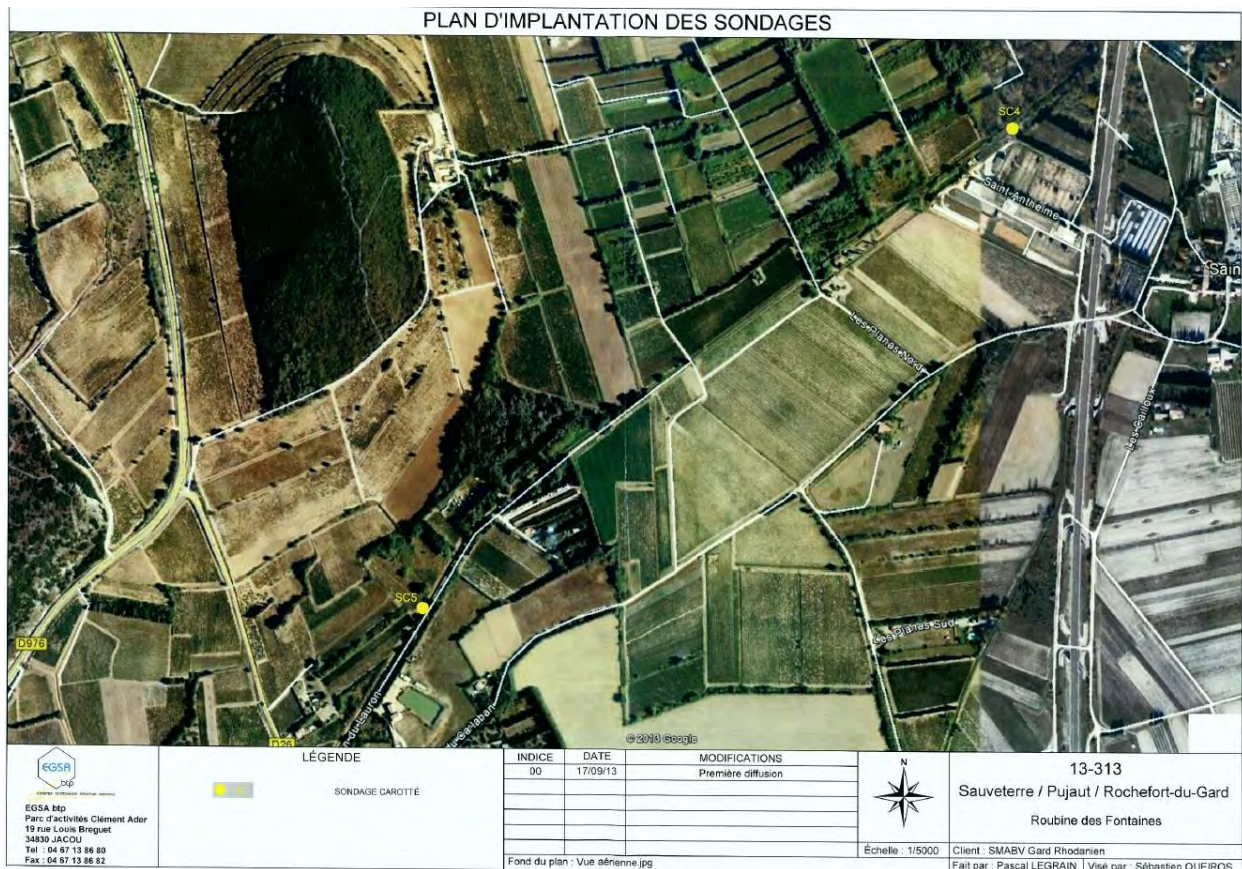
Figure B-1 : emplacement des sondages

Les sondages géotechniques réalisés dans le cadre de cette étude d'amélioration de connaissance ont permis de connaître la nature des matériaux de la digue des Fontaines présentant une morphologiquement plus adaptée.

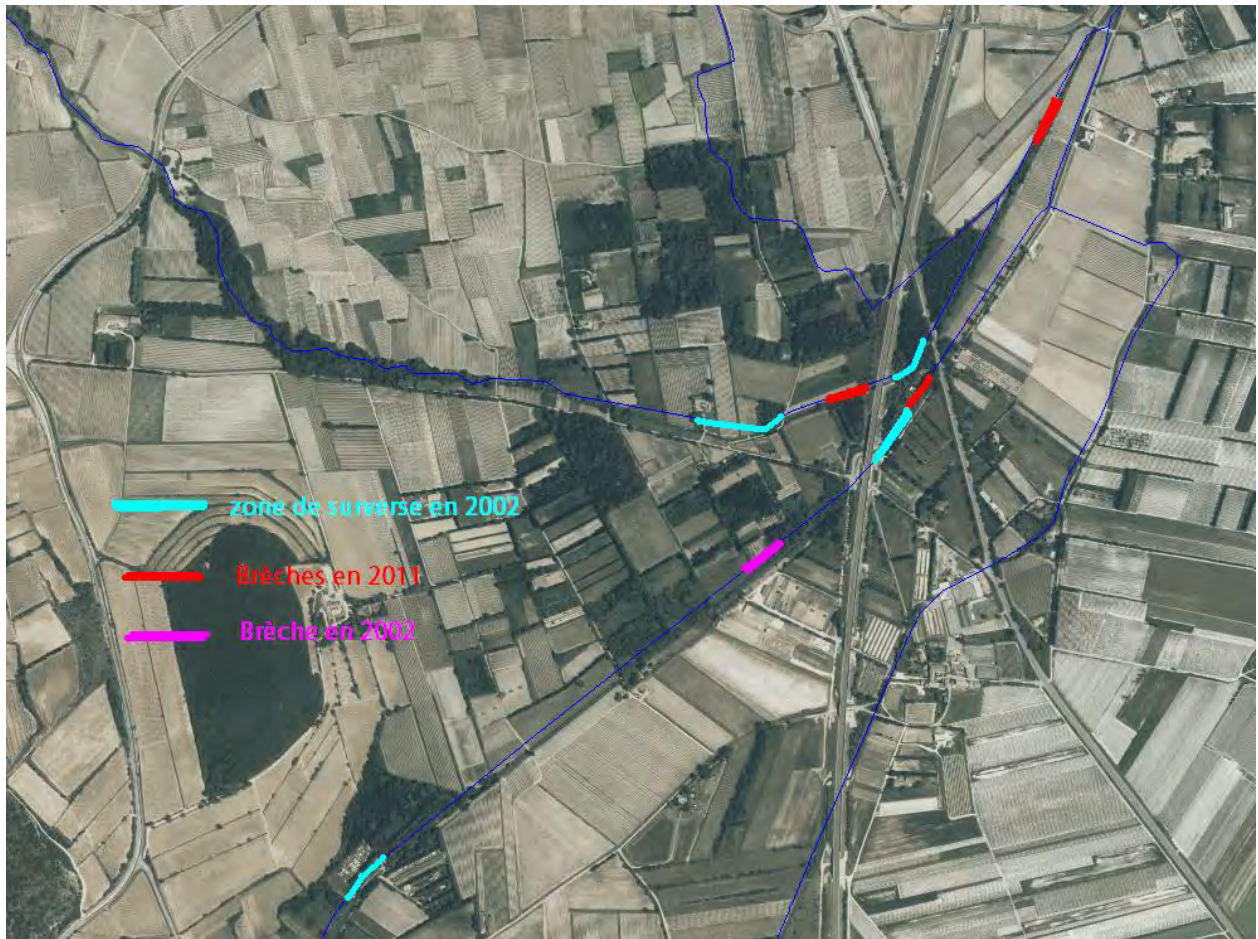
Figure B-2 : Ruptures de digue et surverse lors des événements de 2002 et de 2011

Les événements de 2011 ont pu provoquer trois ruptures de digue. Les brèches ont été localisées lors de l'inspection visuelle et se situent en amont sur les Fontaines (1) et sur le Malaven (2) sur un linéaire de 15m à 30m environ pour chaque brèche.

En septembre 2002, une brèche a été provoquée au droit du centre Equestre pour libérer les eaux de surverse de Malaven bloquées derrière la digue des Fontaines. Cela a sans doute évité le pire (témoignage habitant). Les zones de dysfonctionnement sur les digues sont cartographiées ci-dessous.

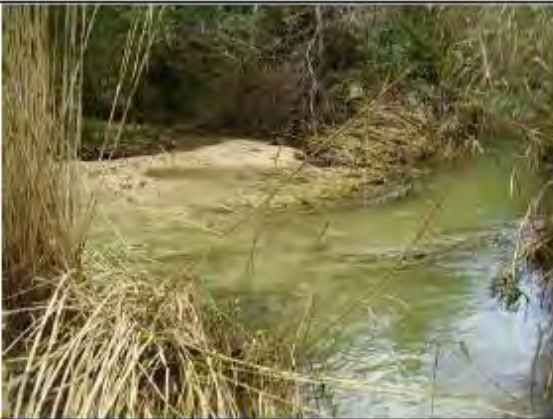
1 Brèche de 15m de large

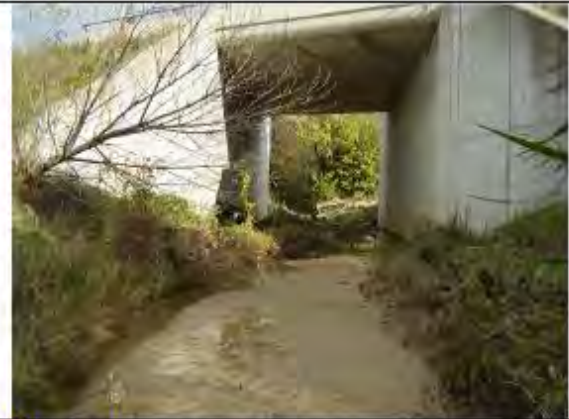
2 lit Malaven après rupture

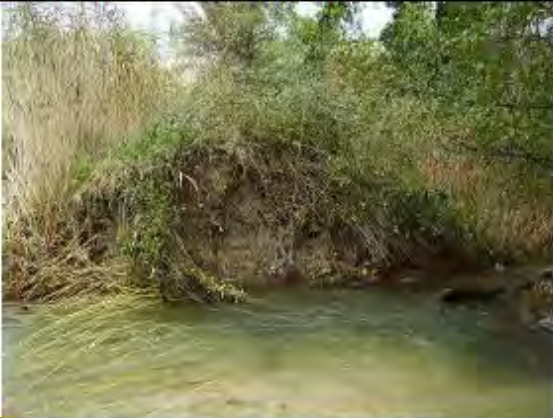
3 Digue environ 1,70m après rupture

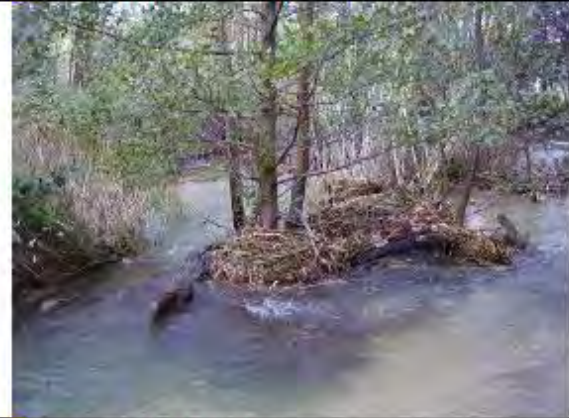
4 en aval de la brèche

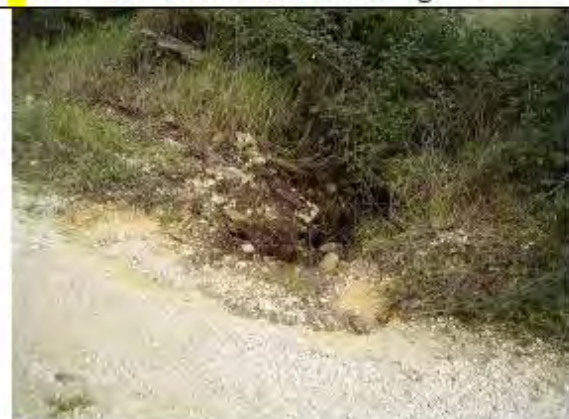
8 déversement sur chemin endigué érosion

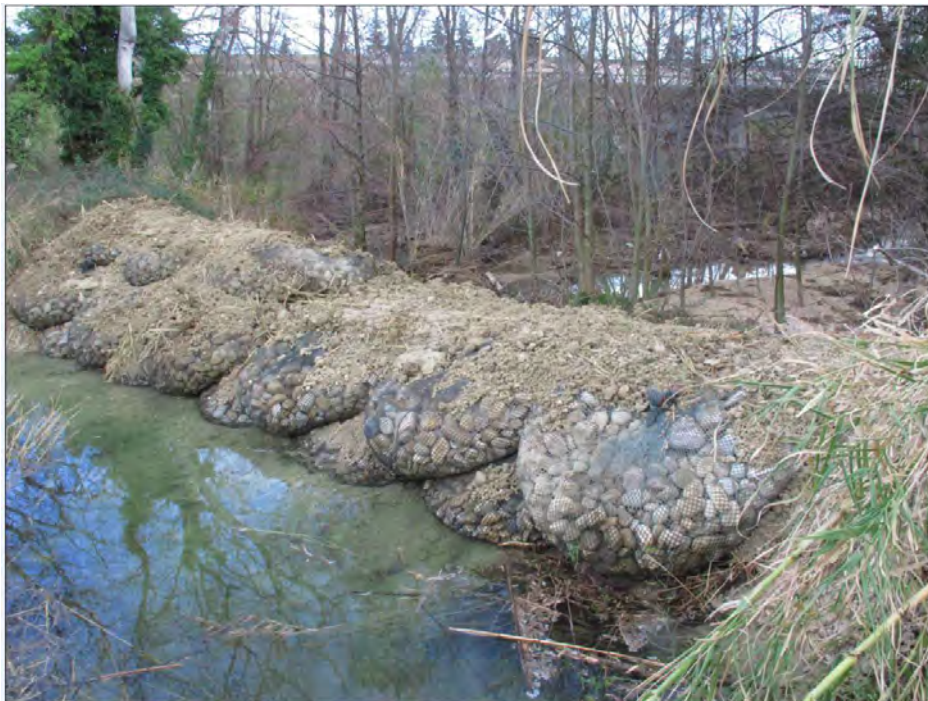
Figure B-3 : Brèche sur Malaven (amont LGV) colmatée avec des sacs de gabions

En 2011, les deux brèches du Malaven (amont LGV et aval RD6580) ont fait l'objet d'un colmatage par des sacs à gabions tandis que celle des Fontaines de faible dimension (juste une érosion du talus aval) n'a pas connue de réparation.

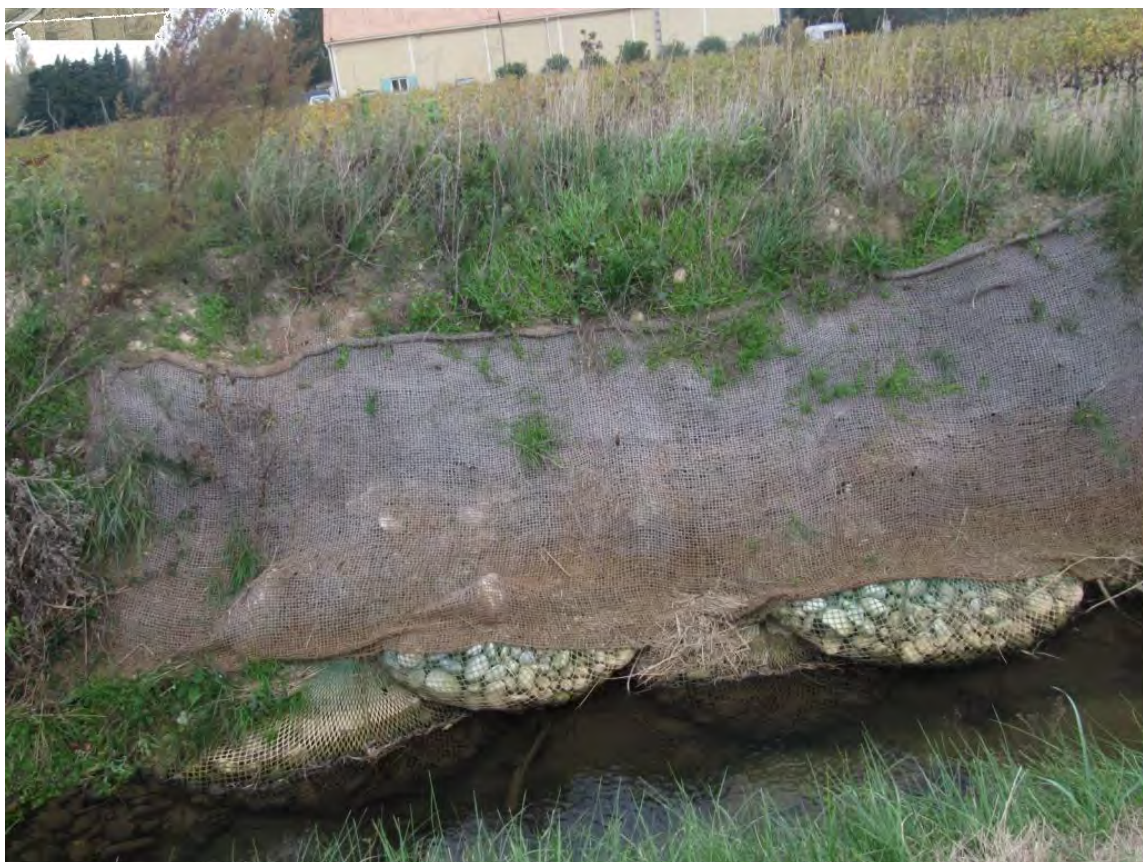
Figure B-4: Brèche sur Malaven (aval RD6580) colmatée avec des sacs de gabions

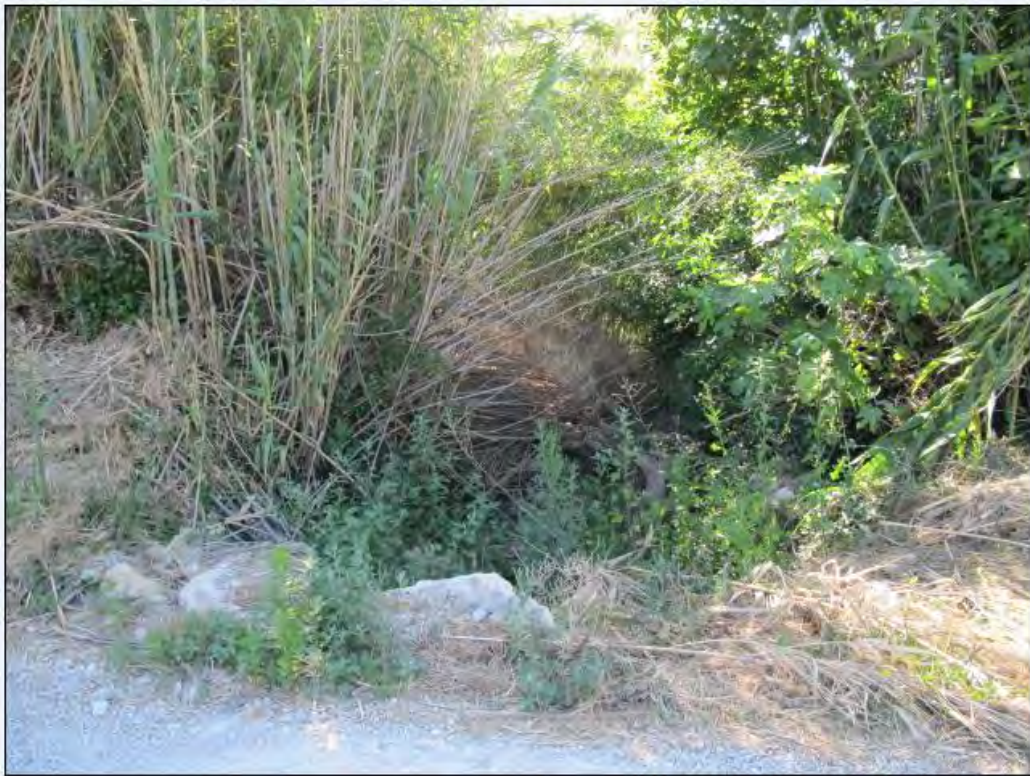
Figure B-5 : Brèche sur la digue des Fontaines (2011) suite à la rupture du Malaven non colmatée

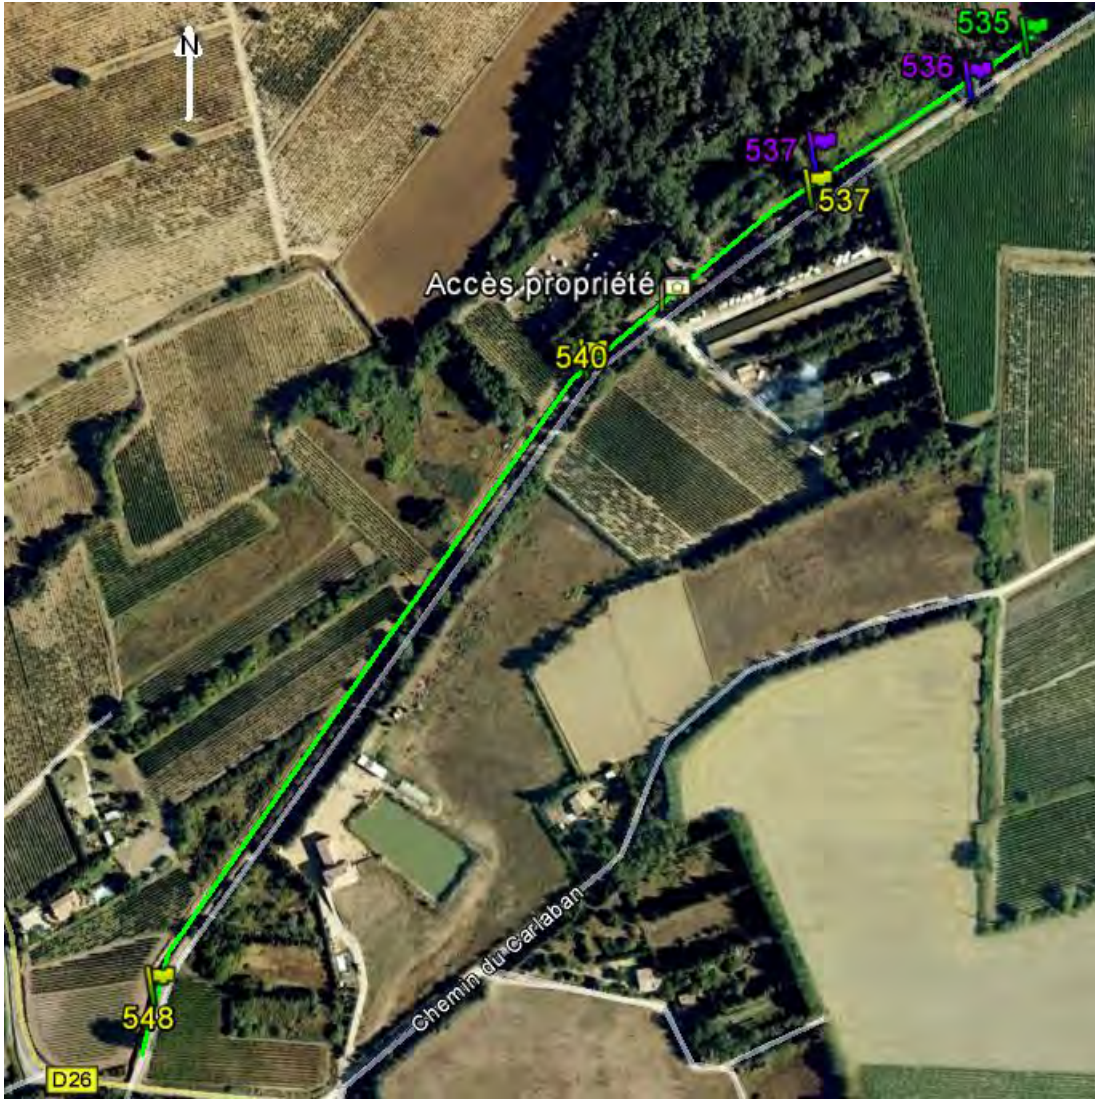
Tronçon 2 ; IE=4	Digue des Fontaines : Secteur situé à l'amont de la LGV,
Fiches d'inspection	n°17 à 11 de l'amont vers l'aval
Type de digues	⇒ digue en terre enherbée ▬ ⇒ Passage dans ouvrage en béton ▬
Dégâts observés/Poin ts singuliers	⇒ présence de végétation ligneuse (arbres, souches, etc.) (535 à 533 et 527 à 526) ⇒ Ouvrages annexes

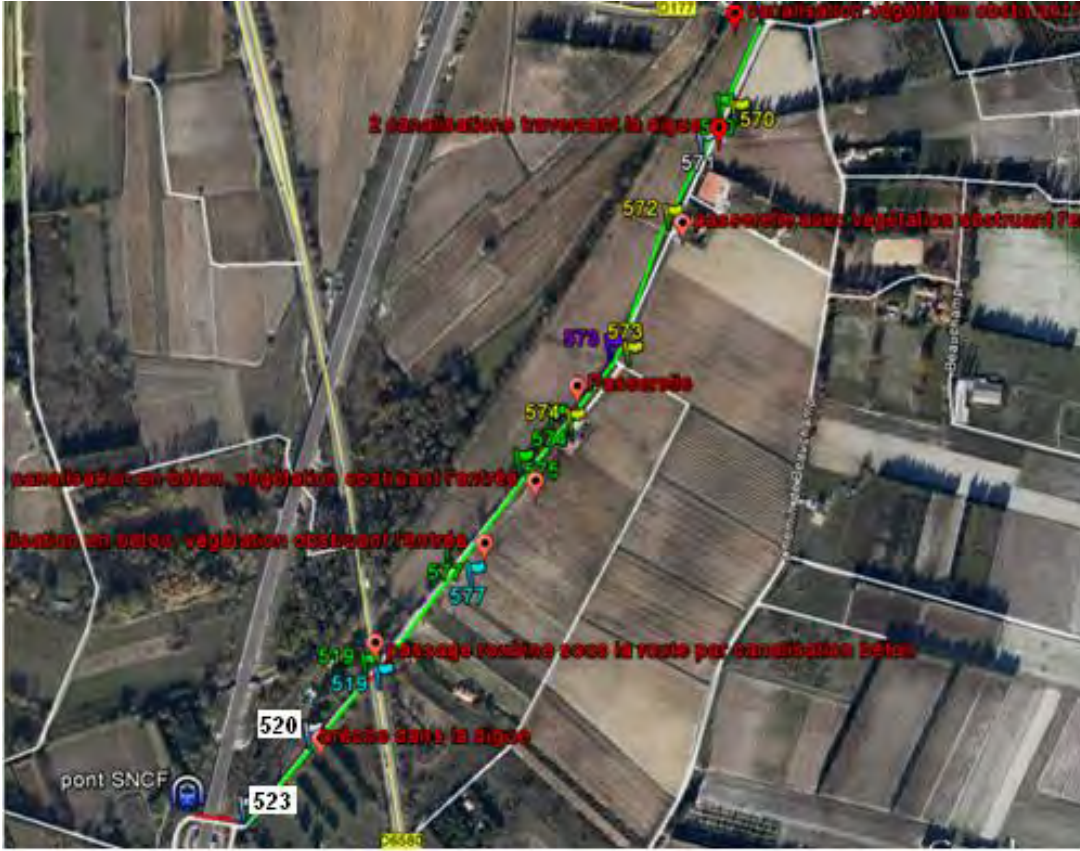
⇒ Endiguement par un chemin + merlon fragile (520 et 523) ⇒ Poteaux électriques (574 à 572; 570) ⇒ Niveau de crête irrégulier, points bas (573) ⇒ Présence de végétation obstruant l'entrée de la canalisation (519 et 577)
Cartographie

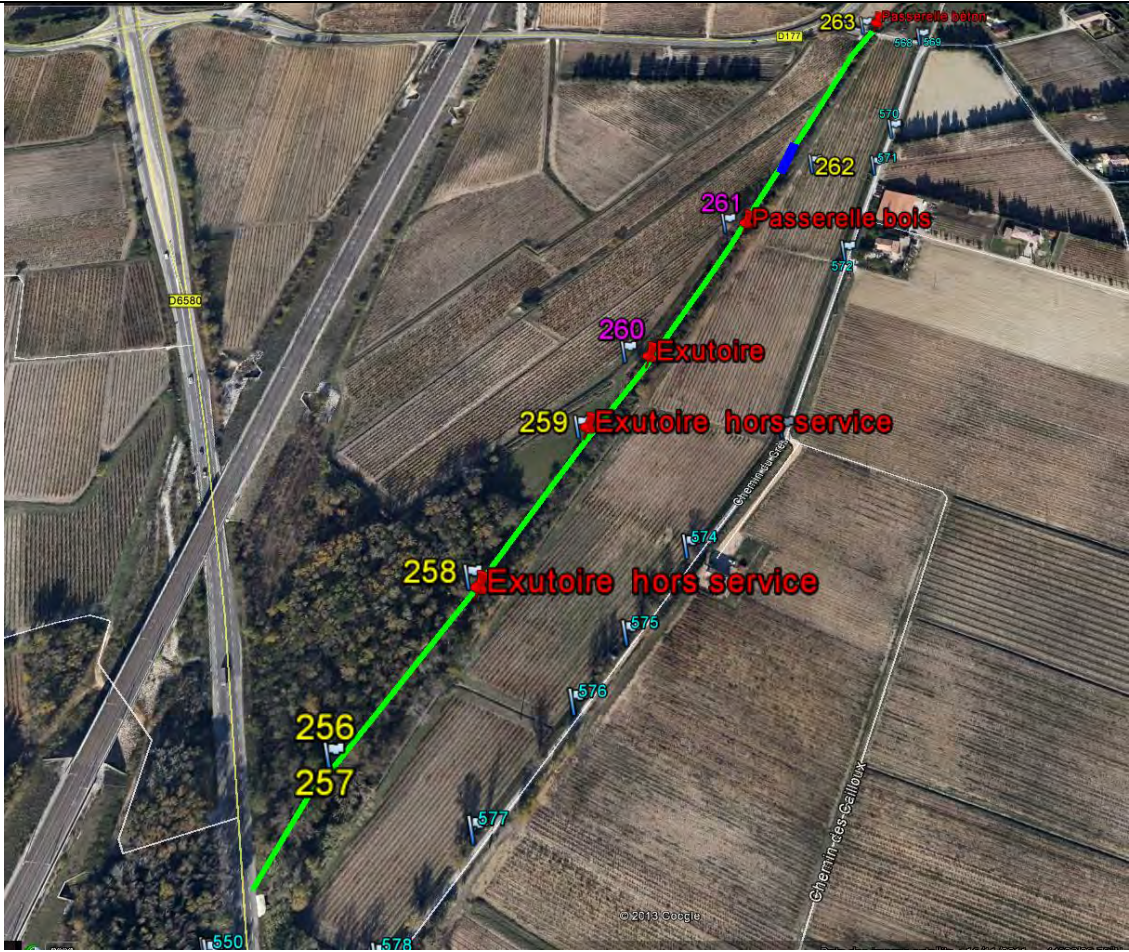
⇒ Berges érodées (260 à 261) ⇒ Talus pente raide côté roubine sur tout le linéaire du tronçon
Cartographie

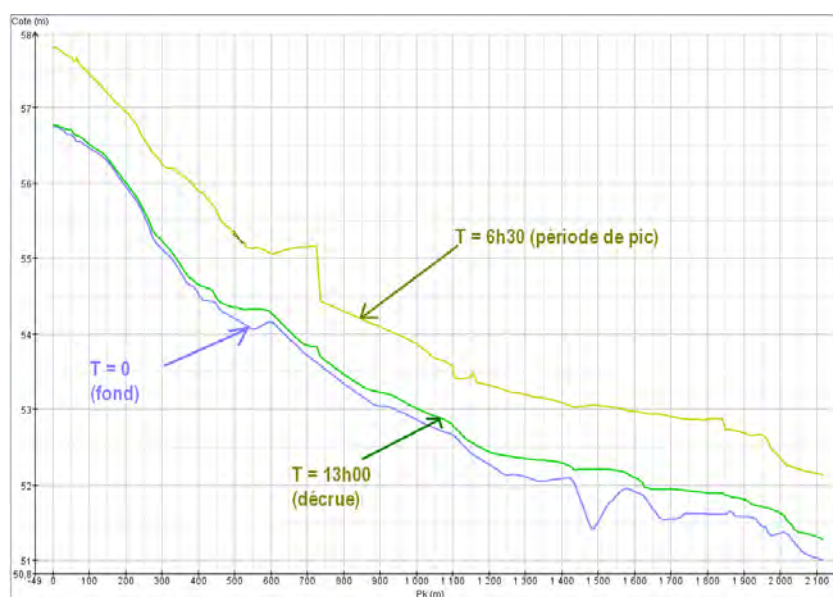
Les lignes d'eau (cote en fonction des Pm) pour différents moments de la simulation d'une crue de durée de pluie égale à 12h sont données sur le graphe suivant :

Figure G-10 : Lignes d'eau à l'état initial, à T=6h30 (pic de crue) et à T=13h00 (décrue).

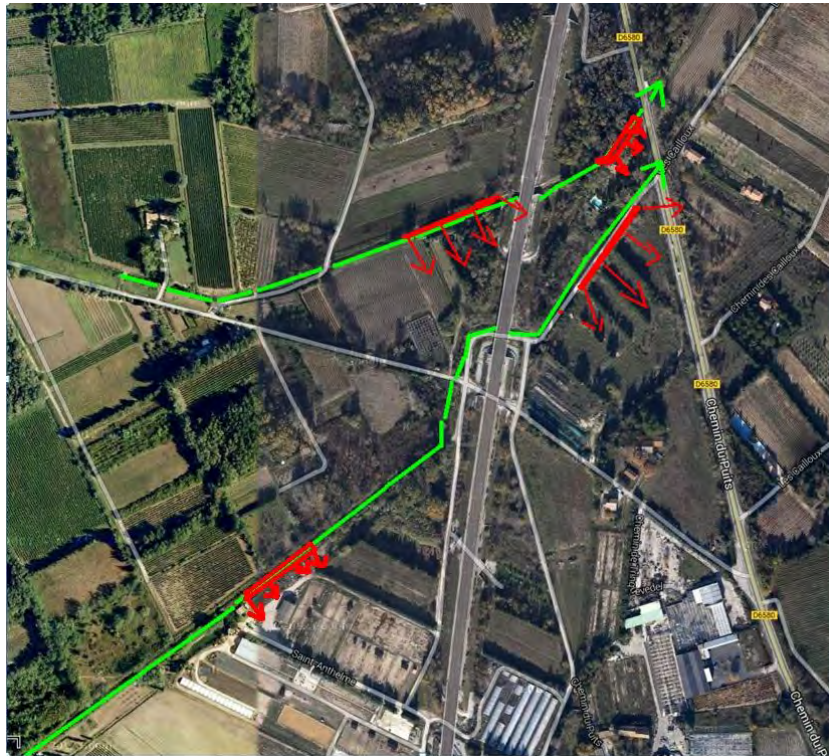
Figure G-36 : Localisation des brèches

- **Malaven** : Amont LGV (2011) et amont RD6580
- **Fontaines** : Centre Esquestre et amont RD6580

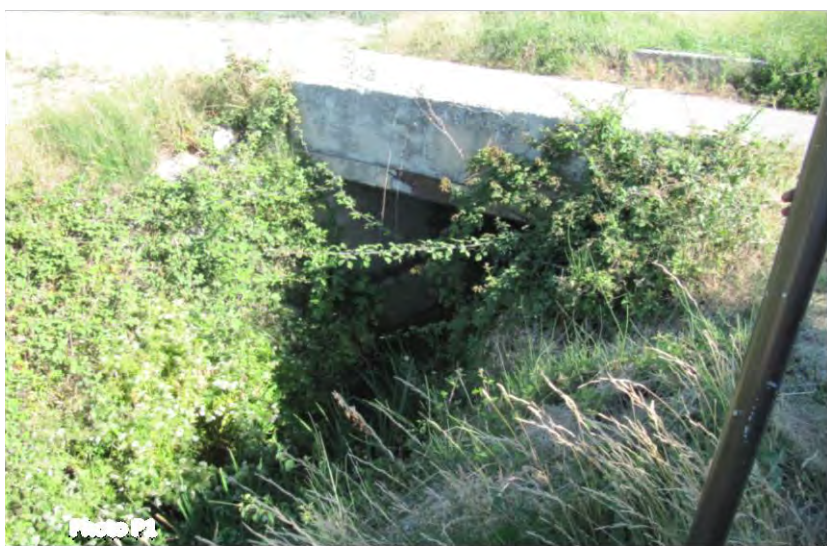
Crête de digue: Franchissement de la digue par une passerelle bétonnée (P1); digue enherbée

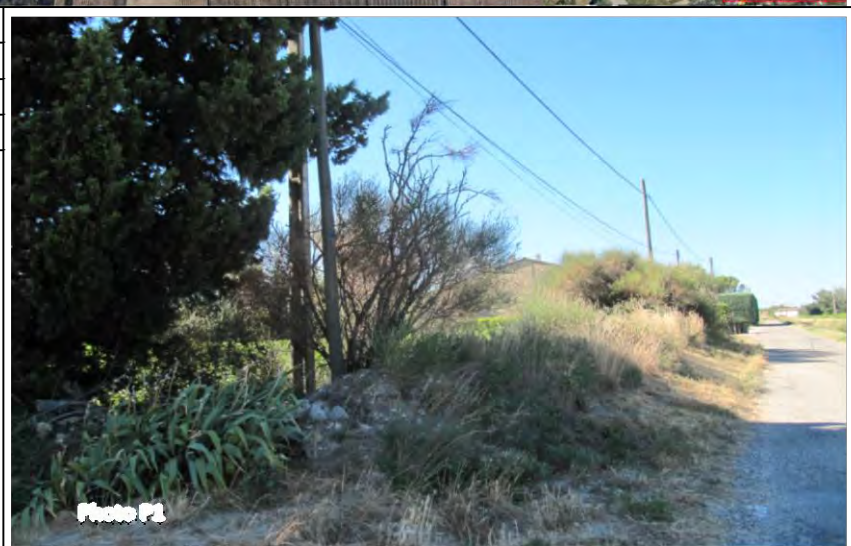
Crête de digue: Digue rehaussée au dessus du niveau de la route; fortement enherbée.

Talus côté val: Présence de poteaux électriques et d'arbres en pied.

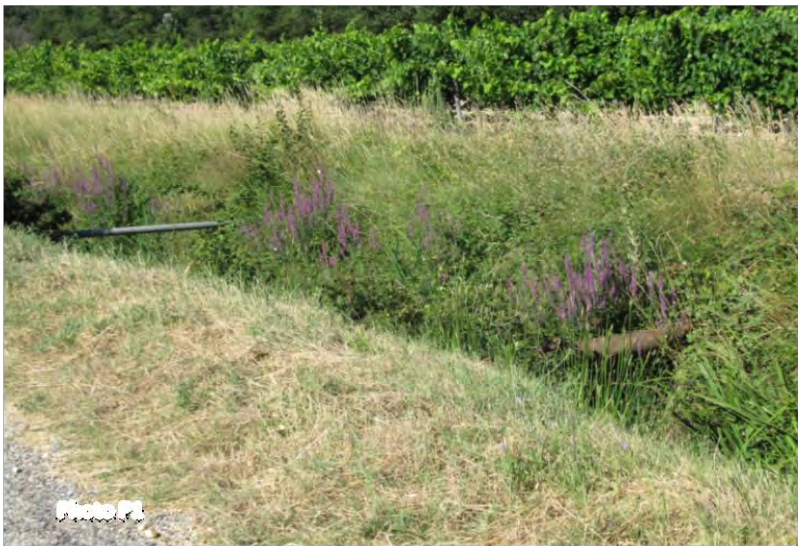
Crête de digue: Merlon absent côté aval (P2).

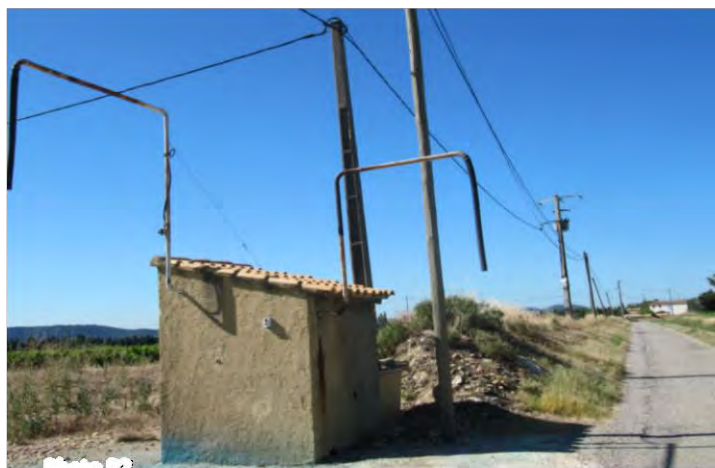
Photo P2

Talus côté val: Présence de poteaux électriques (P2).

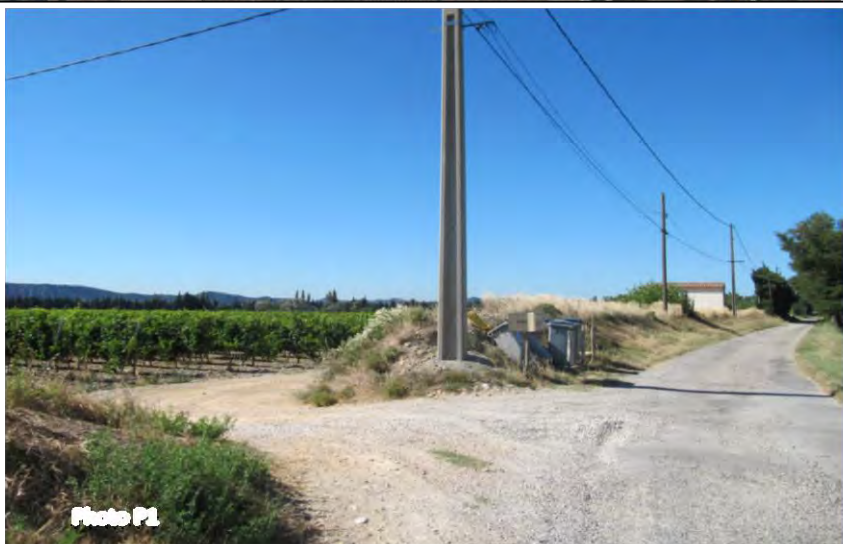
Crête de digue: Ouverture dans la digue pour accès aux propriétés. Peut déclencher une brèche en cas de surverse sur la route. Présence de poteaux électriques (P2).

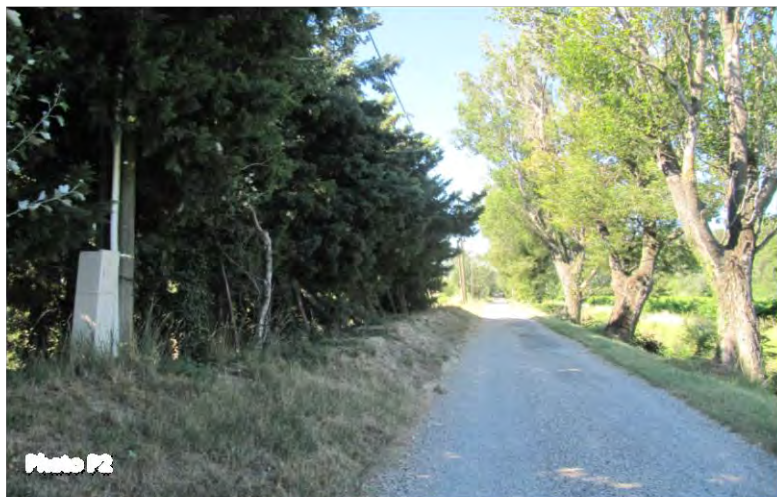
Photo P2

Crête de digue: Présence de poteaux électriques (P2) et de gros arbres. Crête moins haute (P2).

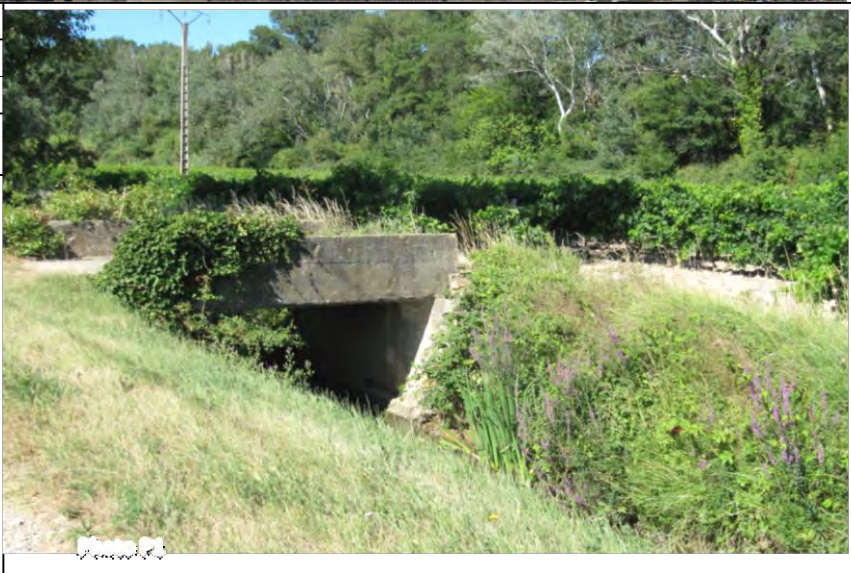
Observations :
Crête de digue: Endiguement quasi absent (P2).
Roubine: Ouvrage de franchissement en béton. Végétation très dense (P1). Risque de bouchage.
Talus côté roubine: Végétation herbacée et présence d'arbres réguliers.
Talus côté val: Végétation herbacée et présence d'arbres réguliers.

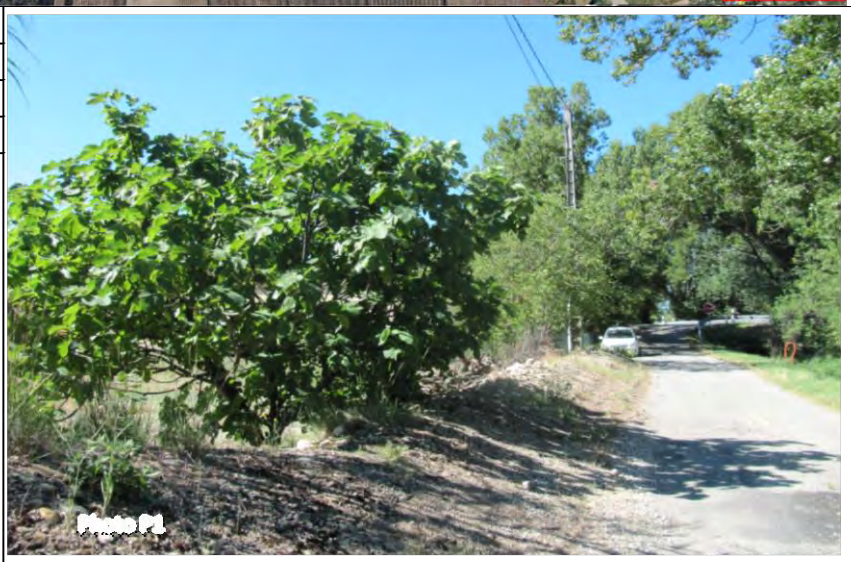
Crête de digue: Endiguement refait avec des galets jusqu'à la fin (RD6580) de la digue du Grès (P1). Matériaux non compacté, corps de digue très fragile.

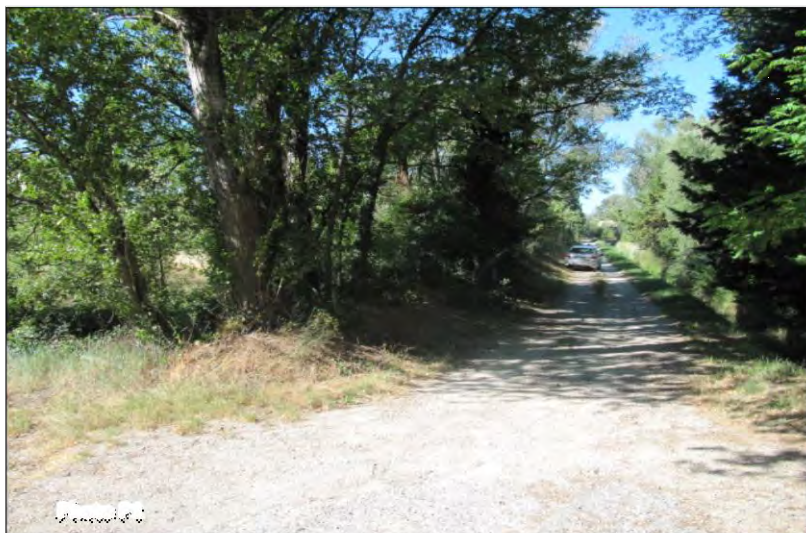
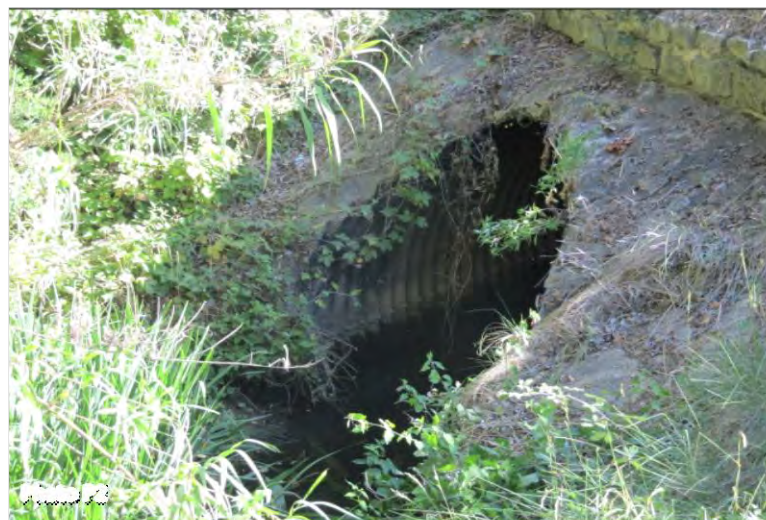
Crête de digue: Début endiguement après la RD6580 avec beaucoup d'arbres en crête de digue (P1).
Roubine: Passage sous voie publique (RD6580), canalisation très enherbée. Présence de fil d'eau
Talus côté roubine: enherbé
Talus côté val: Présence d'arbres

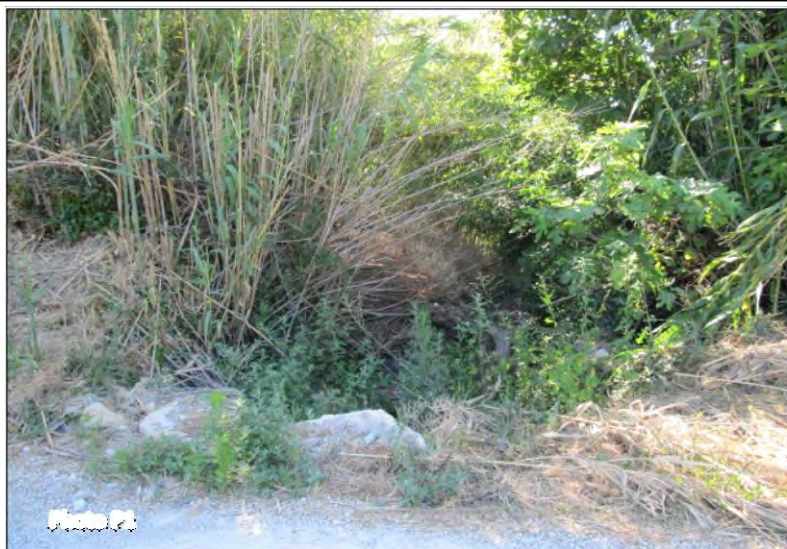
SMABV- GARD RHODANIEN
—
FICHE D'INSPECTION N° FTN10

Crête de digue: Ouverture d'une brèche dans la digue partiellement rebouchée (P1). Route confortée par des blocs.

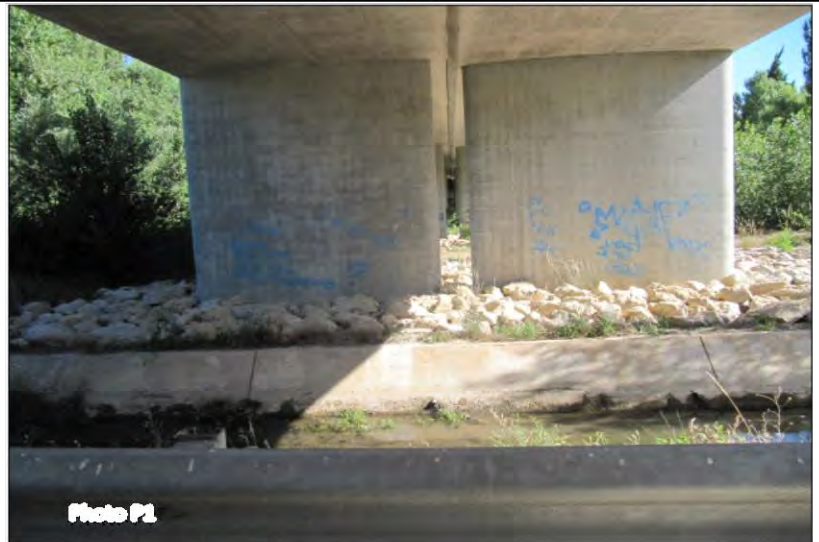
Crête de digue: Passage sous voie SNCF

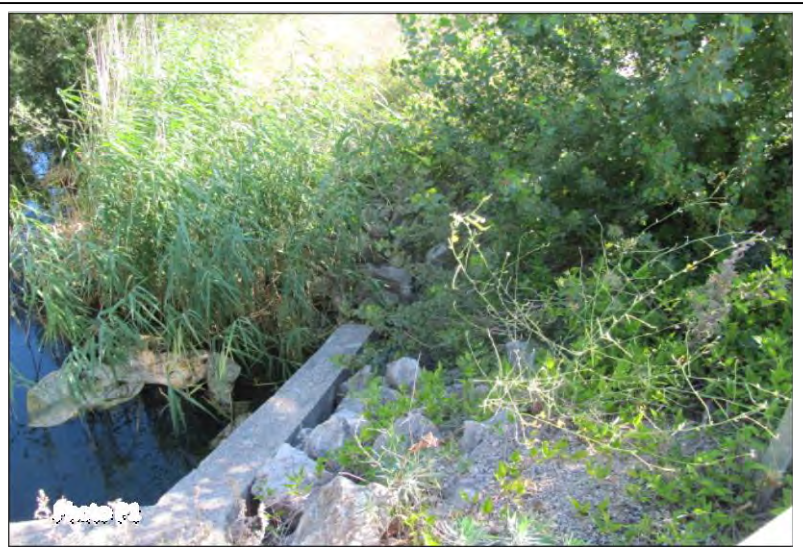
Crête de digue:
Roubine: Passage sous la route avec bétonnage et enrochement du canal. Présence d'eau (P2).
Talus côté roubine: Protection par des blocs
Talus côté val: Protection par des blocs

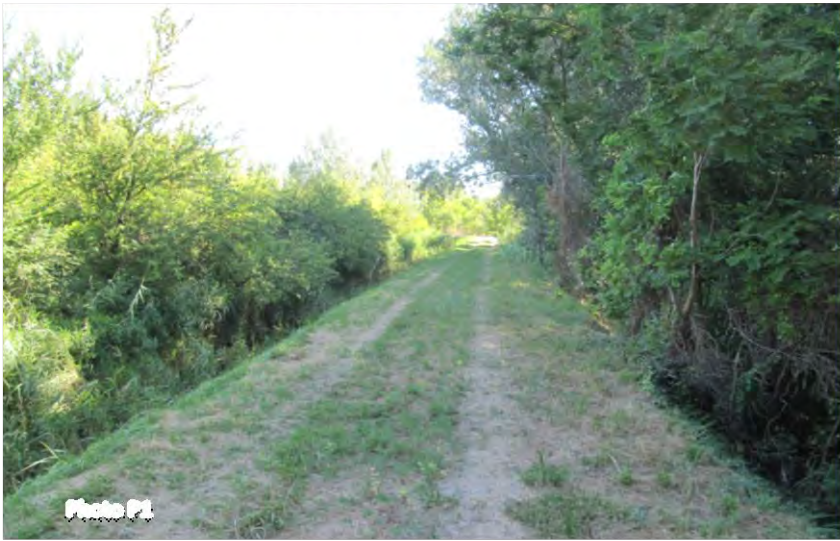
Observations :													
Crête de digue: bien entretenue; accesibilité facile pour véhicule.													
Roubine: Fortement végétalisée													
Talus côté roubine: Forte végétation arbustive jusqu'au coude; puis végétation moins dense avec de gros

Talus côté val: idem													
Profil en travers													
Profil n°: 43 Abscisse : 1688.221 m Echelle des longueurs : 1/200 Echelle des altitudes : 1/100													
PC : 48.00 m													
Distances à l'axe TN	-10.09	-6.491	-4.488	-3.197	-2.896	-1.929	0.000	1.051	4.444	7.190	7.789	8.361	15.088
Altitudes TN	83.13	83.14	81.67	81.60	81.67	81.98	86.91	84.04	84.01	81.98	81.82	82.59	82.26
Pentes		-0.2 %	156.2 %	6.4 %	-20.3 %	-48.3 %	-100.1 %	8.4 %	-1.0 %	-76.6 %	-9.7 %	111.1 %	-4.9 %

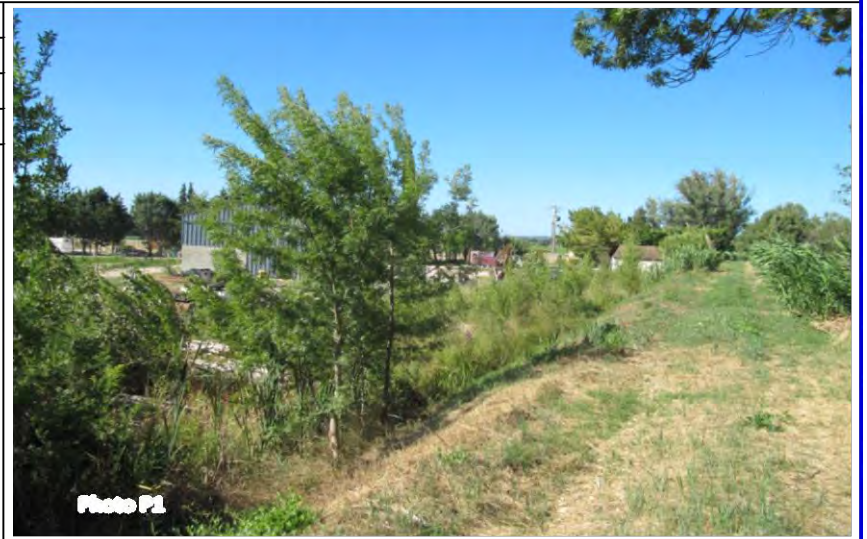
Crête de Digue: Présence de retenue d'eau en pied de digue côté val. Digue généralement en bon état
Roubine: Présence de fil d'eau avec des débris végétaux.
Talus côté roubine: Présence de ronciers.
Talus côté val: arbustes irréguliers en pied.

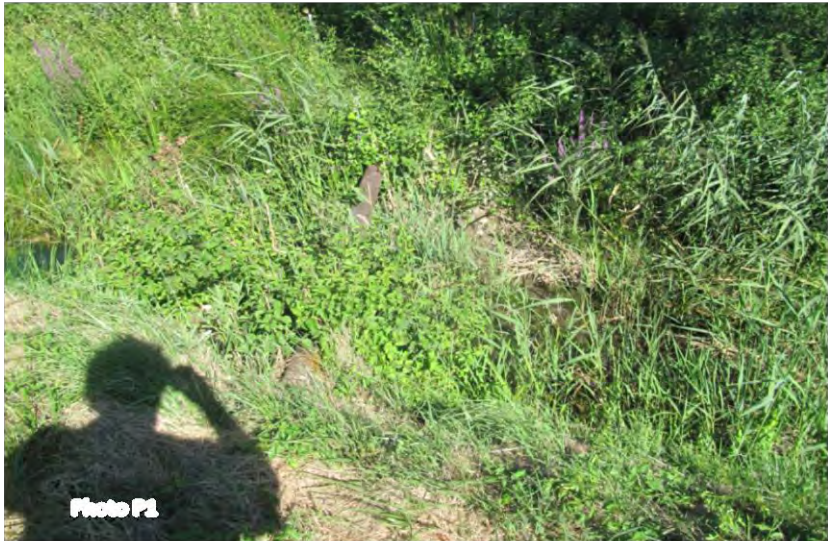
Observations :																																																							
Crête Digue: Débris de végétaux;																																																							
Roubine: Canalisation traversant la roubine; fonctionnalité inconnue mais semble être abandonnée;																																																							
Végétation herbacée partout dans le fossé.																																																							
Talus côté roubine: Présence de canalisation																																																							
Talus côté val:																																																							
Profil en travers																																																							
<div style="display: flex; align-items: flex-start;"> <div style="flex: 1;"> <p>Profil n°: 40 Abscisse : 1542.505 m Echelle des longueurs : 1/200 Echelle des altitudes : 1/100</p> </div> <div style="flex: 2;">

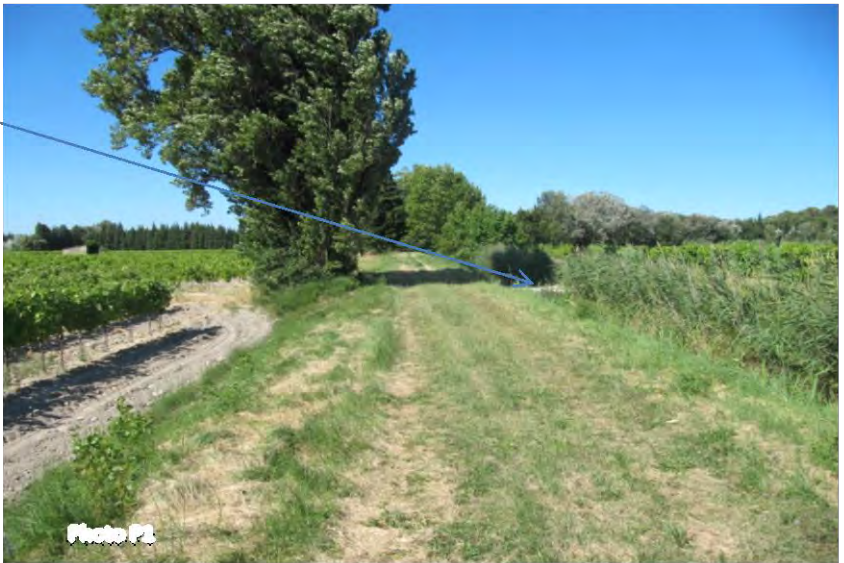
Observations :																																							
Crête de Digue: Crête de digue moins élevée (P1). Débris de végétaux.																																							
Roubine: Franchissement de la roubine par un ouvrage en béton (P1), accès propriétés privées. Présence de roncier dans le fossé.																																							
Talus côté roubine: Fortement végétalisé																																							
Talus côté val: végétation moins dense; pente douce.																																							
Profil en travers																																							
<div style="display: flex; align-items: flex-start;"> <div style="flex: 1;"> <p>Profil n°: 29 Abscisse : 1064.642 m Echelle des longueurs : 1/200 Echelle des altitudes : 1/100</p> </div> <div style="flex: 4;">

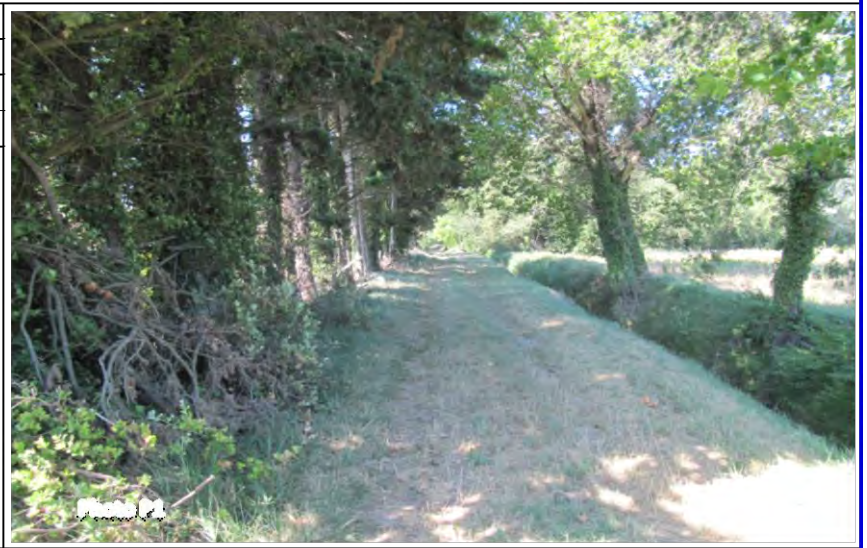
Crête de digue:
Roubine: Raccordement avec un drainage secondaire. Présence de gros arbres sur la berge amont; Fin des ronciers.
Talus côté roubine:
Talus côté aval: Reprise des arbres en pied de digue.

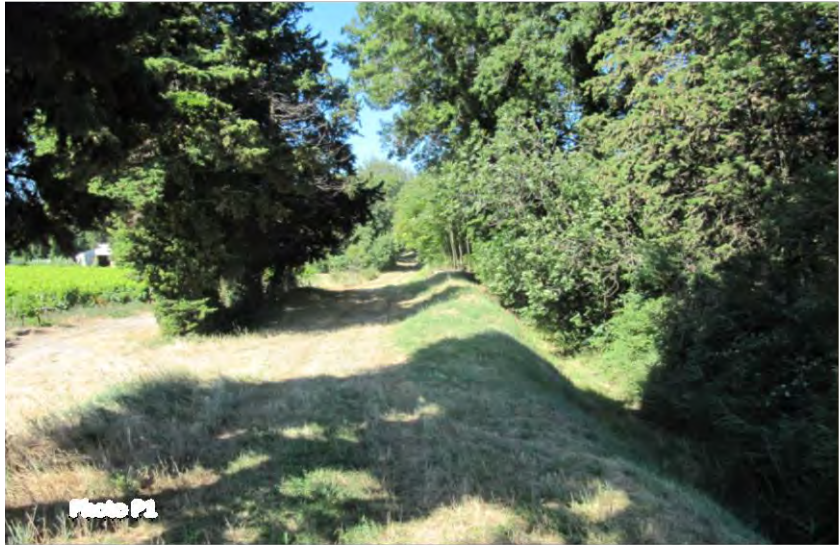
Observations :										
<p>Digue: largeur de crête réduite (P1); chemin en pied de digue (P1). Matériau du corps de digue apparent</p> <p>Roubine: Roubine moins enherbée et semble être plus large</p> <p>Talus côté roubine: Pente raide</p> <p>Talus côté val: Pente douce, tassement de la digue ramenant le chemin en pied de digue. Gros arbres pont</p>

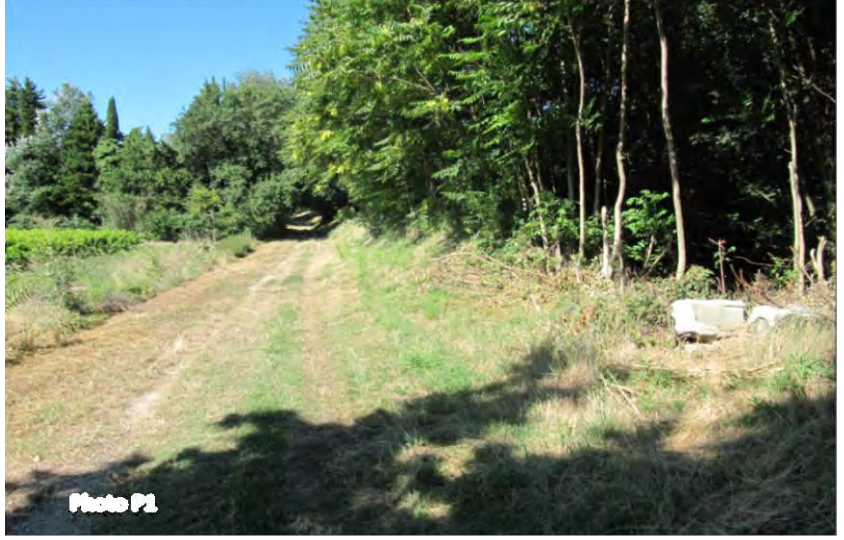
Observations :											
Crête de digue: Végétation très dense sur la digue (P1).											
Roubine: Fortement végétalisée; accessibilité difficile.											
Talus côté roubine: Poteaux électriques tombés en pied de digue

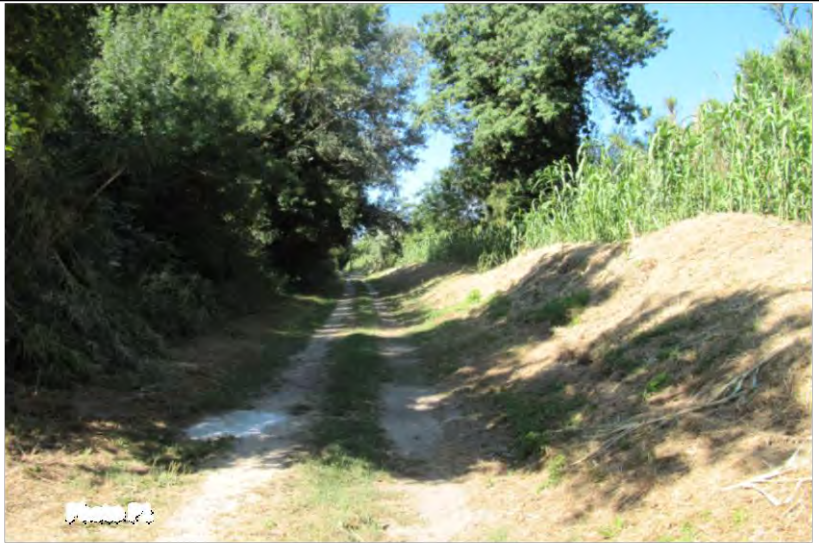
Observations :
Digue: Digue fortement recouverte de débris de végétaux. Niveau de crête irrégulier (P1).
Roubine:
Talus côté roubine: Présence de ronciers.
Talus côté val: Détaché de la piste.

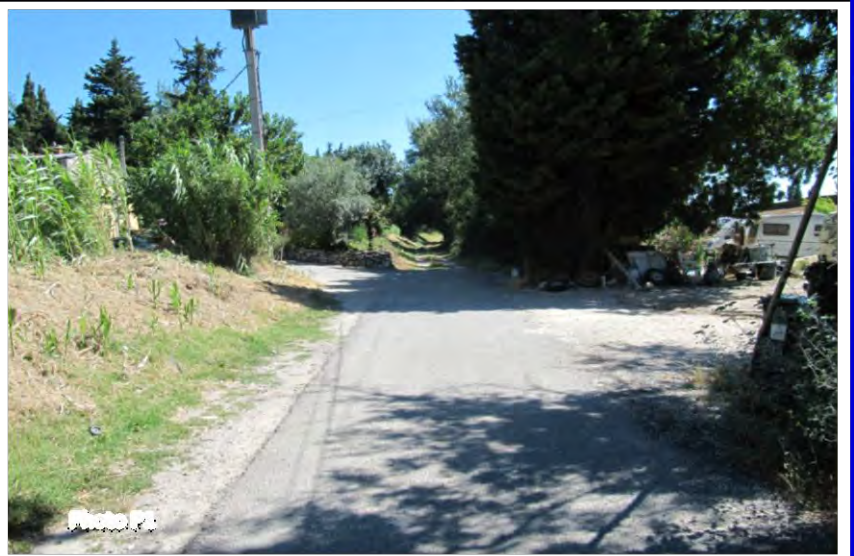
Digue: franchissement pour accès à une maison et zone de stockage de caravanes occasionnant une perte de hauteur de la digue. Une habitante de la localité dit avoir eu plus de 50cm d'eau côté val lors de la crue de 2002.

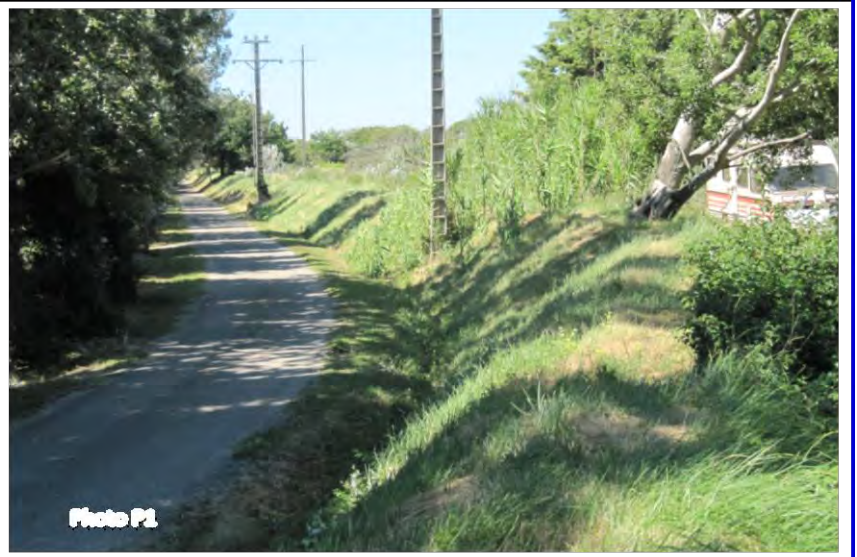
Digue: Végétation herbacée. Digue bien profilée.
