*Etude d'amélioration de connaissance de l'état
des endiguements protégeant des biens et des
personnes sur le Gard Rhodanien*

LOT :- N°1 : PHASE 1. DIAGNOSTIC DE SURETE

DIGUES DES FONTAINES/MALAVEN

PHASE 1

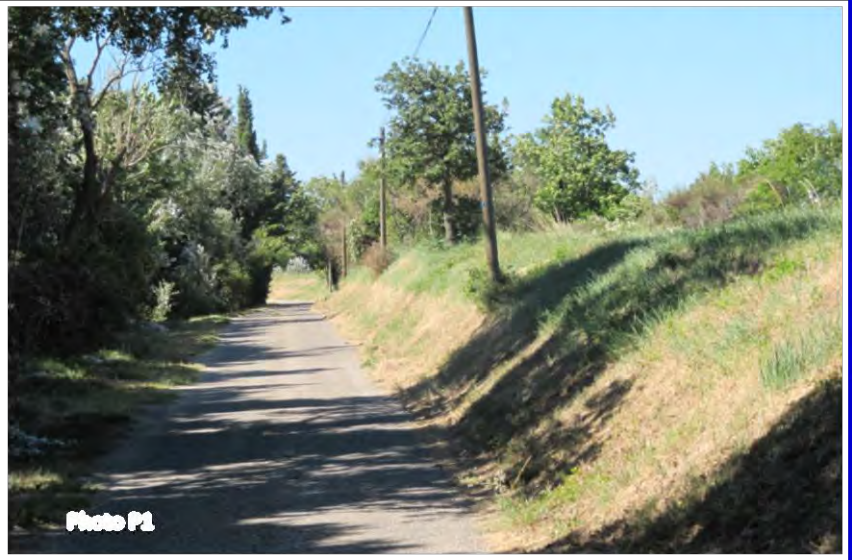
Digue: Digue plus haute (P1) et bien profilée.

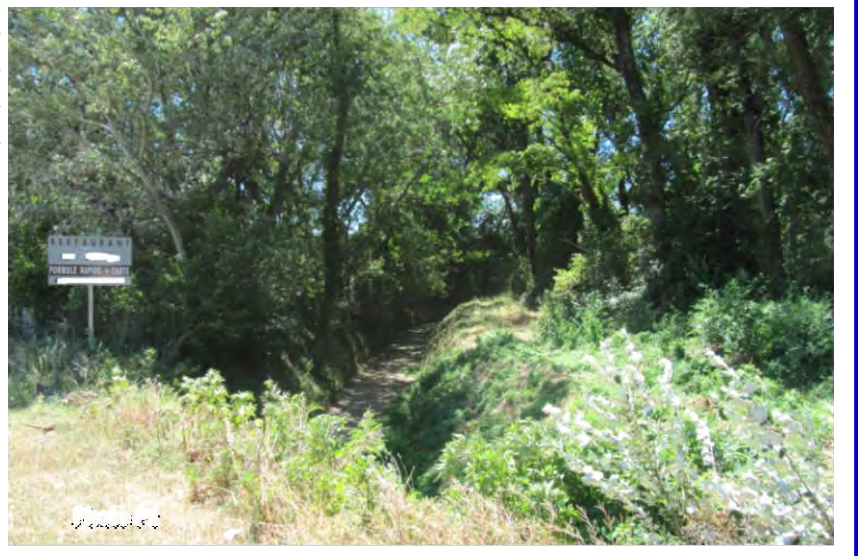
Digue: Point de départ de la digue. Zone fortement végétalisée (P1).

Roubine: Passage, sous la route, bétonné avec une canalisation à deux orifices(P2) de dimensions (L = 1.5

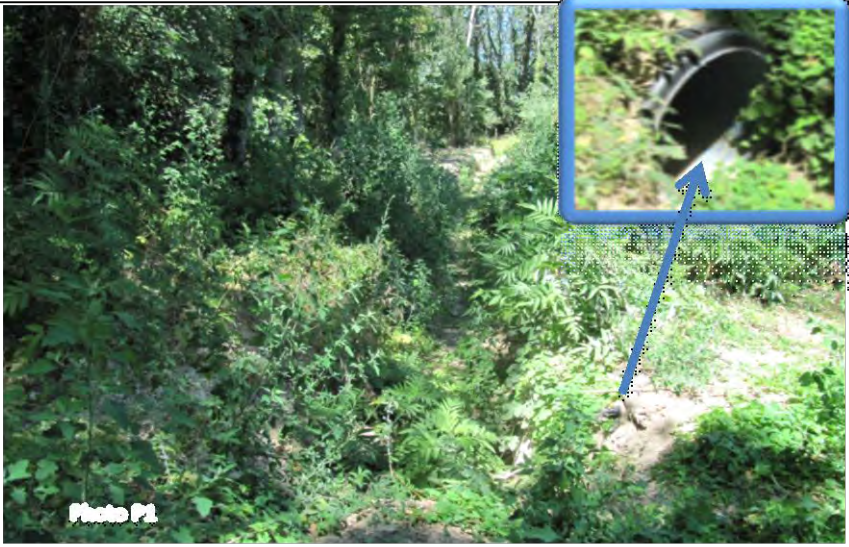
SMABV- GARD RHODANIEN FICHE D'INSPECTION N° MLV2

Observations :							
Digue: Beaucoup d'arbres sur le talus.							
Roubine: Raccordement avec drainage venu du côté amont. Roubine sèche.							
Profils en travers et Remarques générales							
Profil n°: 18 Abscisse : 517.917 m Echelle des longueurs : 1/100 Echelle des altitudes : 1/100

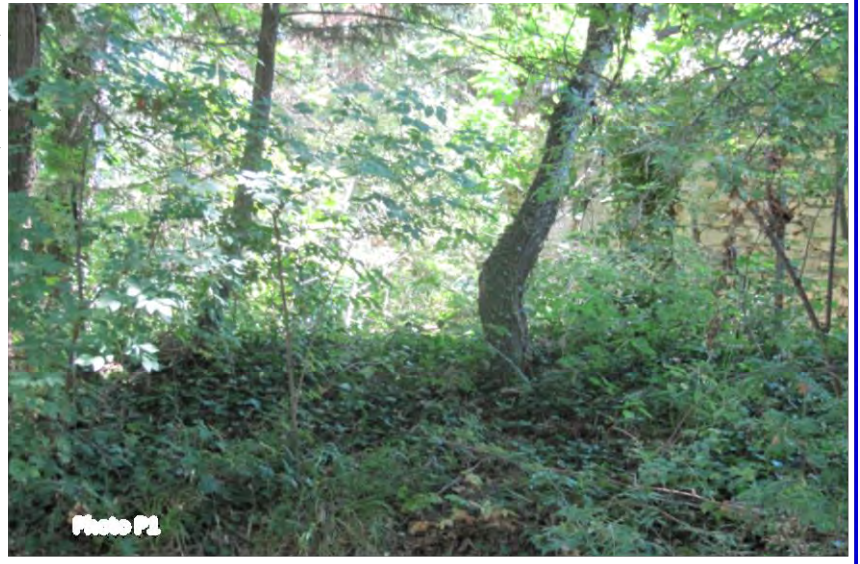
Digue: Implantations d'arbres partout dans la digue (P1). Crête de digue moins large.

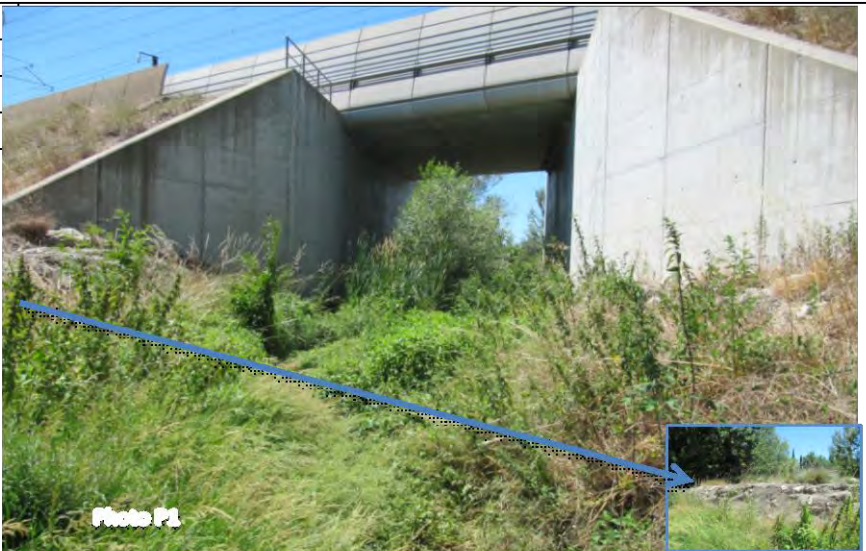
Digue: Enrochement bétonné sous voie SNCF (P1) servant de protection latérale du remblais.

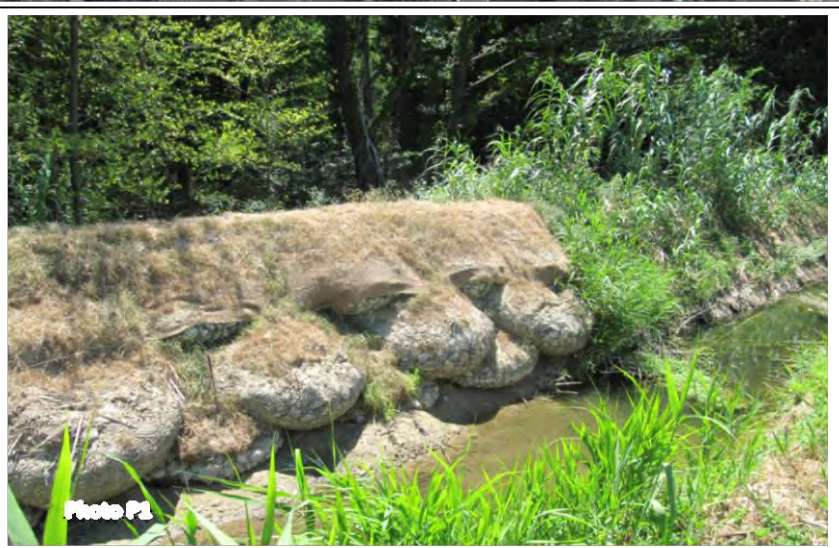
Digue: Colmatage de brèche (sur 10m environ) avec gabions de galets et nappe géotextile au dessus (P1).

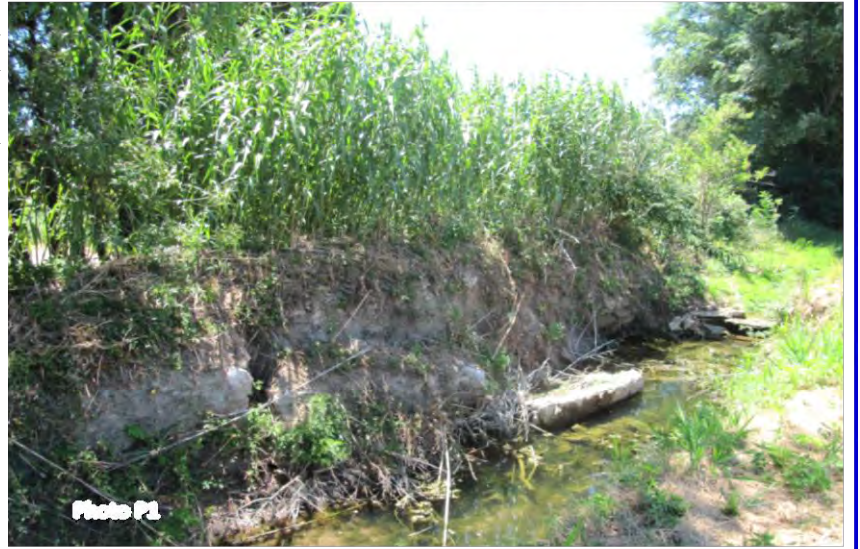
Observations :
Digue: Digue fortement érodée côté roubine, chute de gros blocs (P1) sur un linéaire de 10m. Talus vertical sur les zones pas encore érodées.
Roubine: Présence d'eau.

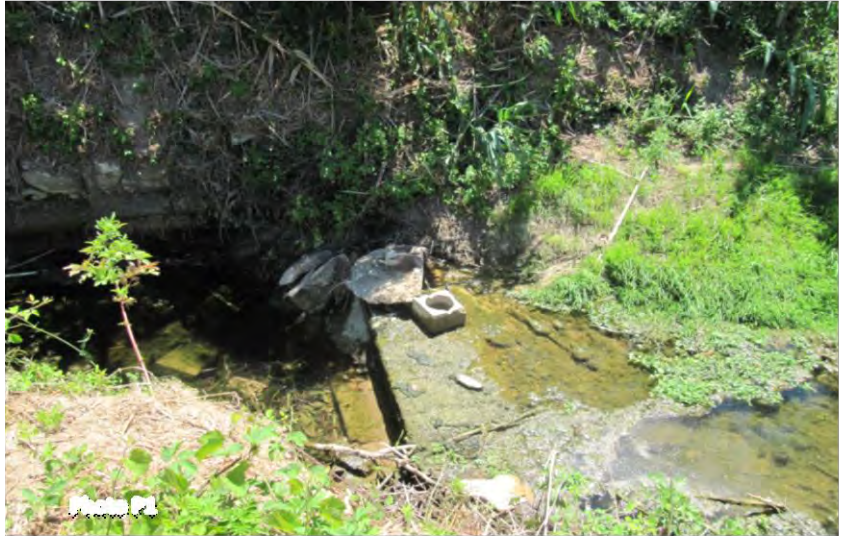
Observations :									
Digue: Présence de seuil artificiel avec blocs en pierres (P1). Crête plus basse.									
Roubine: Berges érodées, éboulement de terre (P2).									
Profil en travers									
Profil n°: 10 Abscisse : 260.697 m Echelle des longueurs : 1/200 Echelle des altitudes : 1/100

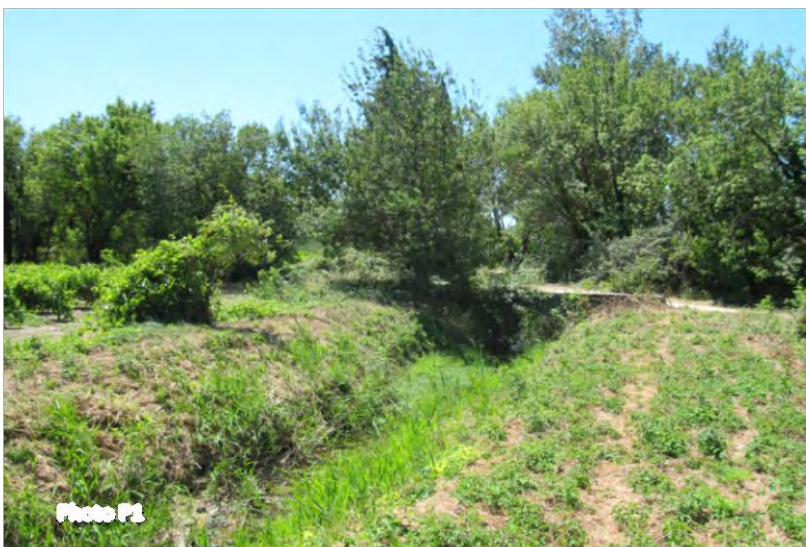
Digue: Crête très basse et digue moins large (P1). Fin endiguement.

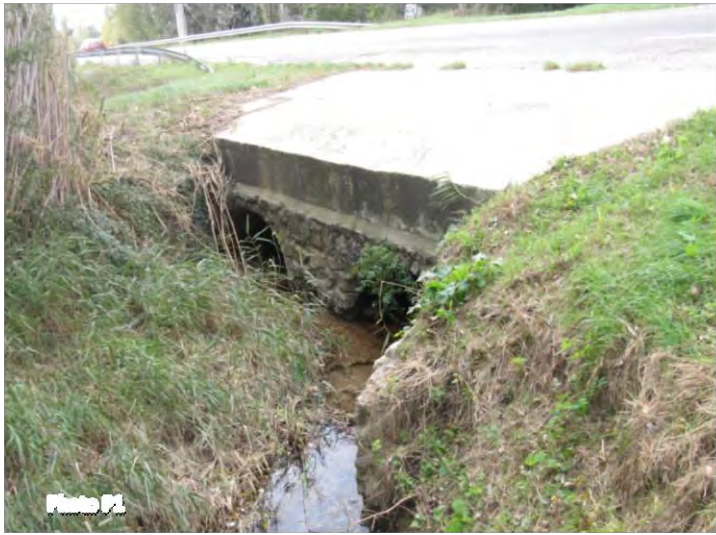
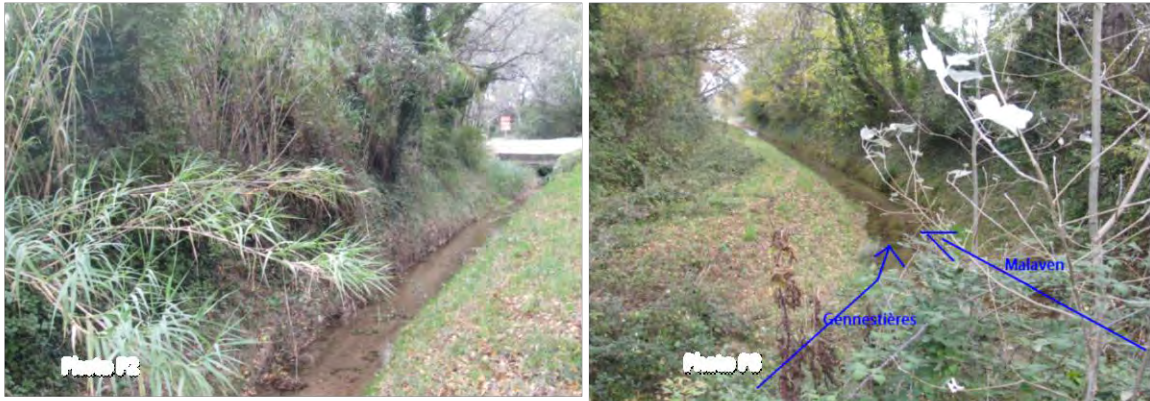
Hauteur: Largeur:		
Matériaux:		
Ouvrage franchissant: RD6580 (l=1.5 et 1.70m; H=1 et 1.2m; S=3.5m ²)		
Etat apparent de la digue:		
Abandonné <input type="checkbox"/> Défectueux <input type="checkbox"/> Moyen <input checked="" type="checkbox"/> Bon état <input type="checkbox"/> Très bon état <input type="checkbox"/>		
Précisions:		
Risque d'inondation par:		
Déversement <input checked="" type="checkbox"/>		
Ouverture de brèche <input checked="" type="checkbox"/>		
Aucun <input type="checkbox"/>		
Observations :		
Roubine: Franchissement sous la RD6580, buses colmatées à moitié par le dépôt séimentaire (photo 1); confluence Malaven Gennestières (photo 3); section de roubine plus importante.

Digue: Digue en terre totalement envahie par la végétation arbustive (arbres de diamètres +10cm), pente raide		
photos

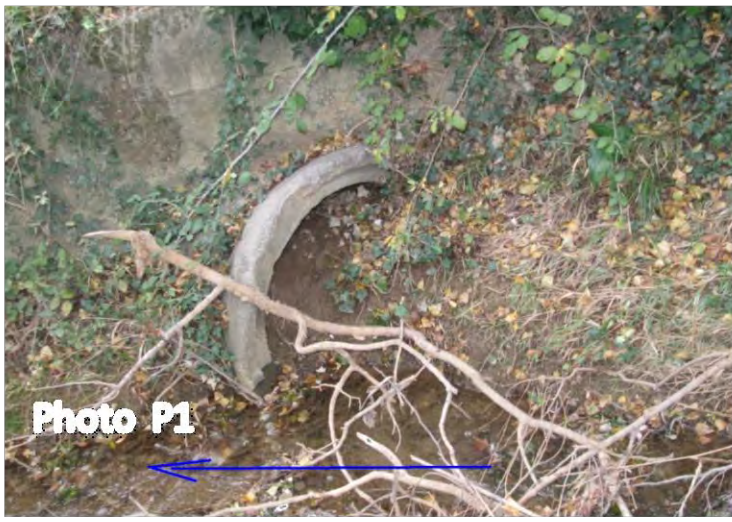
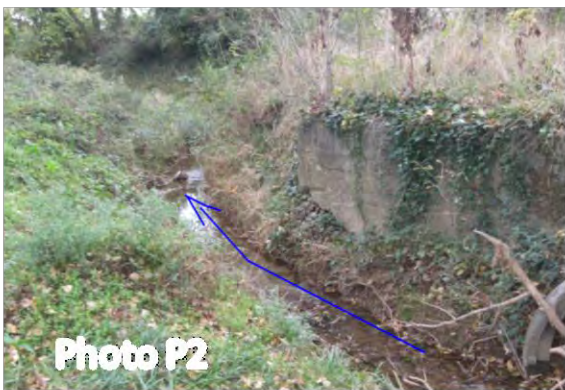
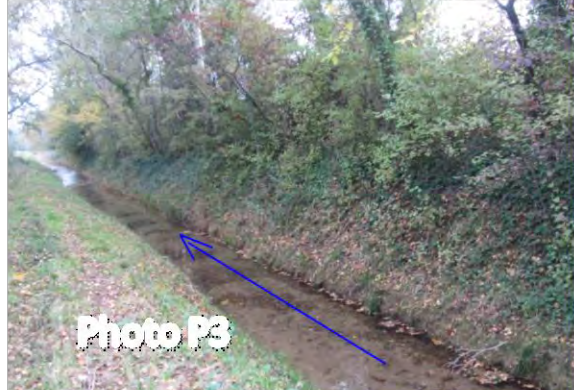
Hauteur: Largeur:			
Matériaux:			
Ouvrage franchissant:			
Etat apparent de la digue:			
Abandonné <input type="checkbox"/>			
Défectueux <input type="checkbox"/>			
Moyen <input checked="" type="checkbox"/>			
Bon état <input type="checkbox"/>			
Très bon état <input type="checkbox"/>			
Précisions:			
Risque d'inondation par:			
Déversement <input type="checkbox"/>			
Ouverture de brèche <input checked="" type="checkbox"/>			
Aucun <input type="checkbox"/>			
Observations :			
Roubine: Dépôt sédimentaire en fond du lit; section de roubine importante (Photo P3);			
Digue: Présence d'un exutoire (hors service) avec masque en béton dans le talus amont; Digue en terre totalement envahie par la végétation arbustive (arbres de diamètres +10cm), pente raide

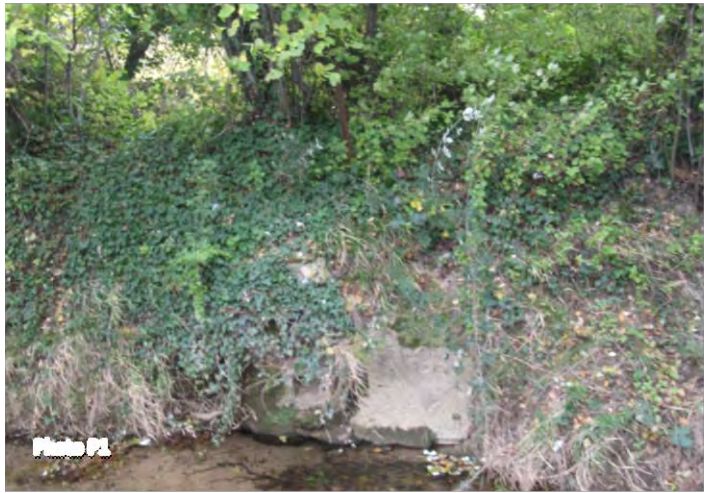
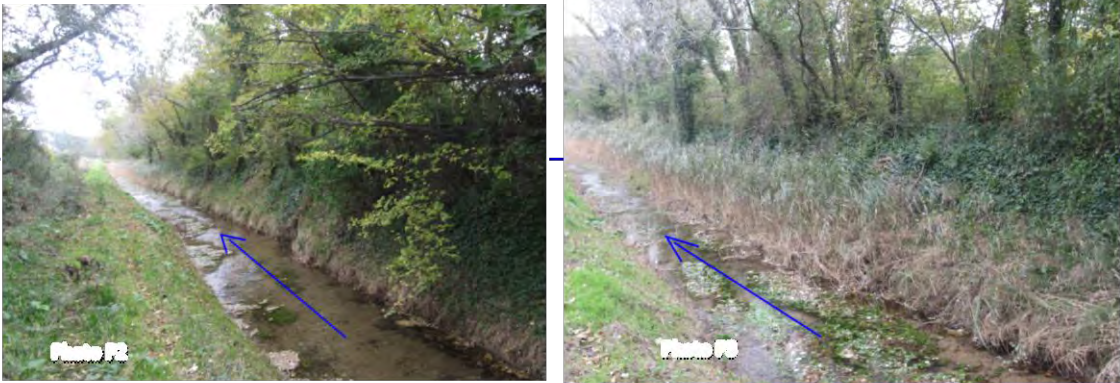
Hauteur: Largeur:			
Matériaux:			
Ouvrage franchissant:			
Etat apparent de la digue:			
Abandonné <input type="checkbox"/> Défectueux <input type="checkbox"/> Moyen <input checked="" type="checkbox"/> Bon état <input type="checkbox"/> Très bon état <input type="checkbox"/>			
Précisions:			
Risque d'inondation par:			
Déversement <input checked="" type="checkbox"/>			
Ouverture de brèche <input checked="" type="checkbox"/>			
Aucun <input type="checkbox"/>			
Observations :			
Roubine: Dépôt sédimentaire en fond du lit;			
Digue: Présence d'un exutoire (hors service) avec masque en béton dans le talus amont (photo 1); Digue en terre totalement envahie par la végétation arbustive (arbres de diamètres +20cm) (photos 1, 2 et 3); pente raide

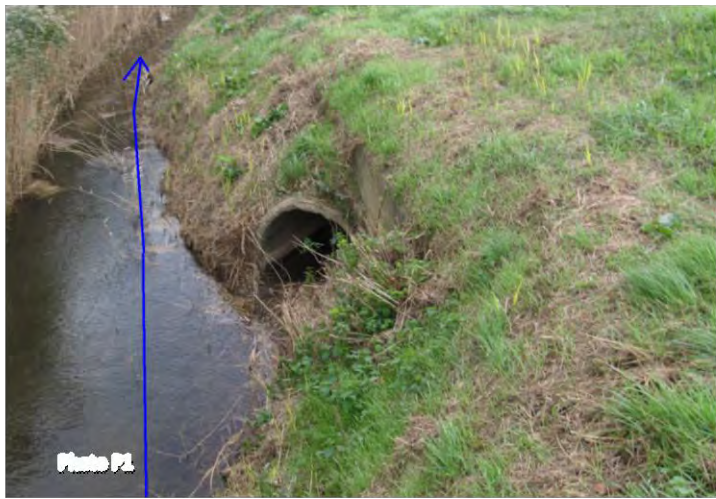
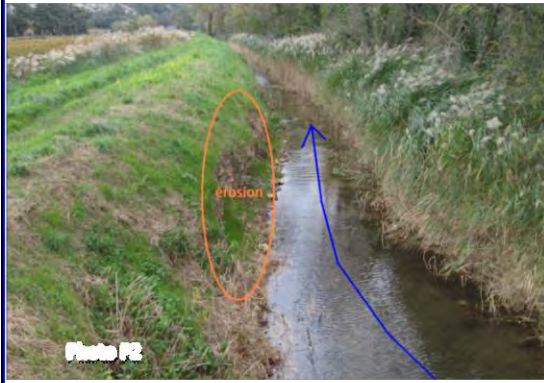
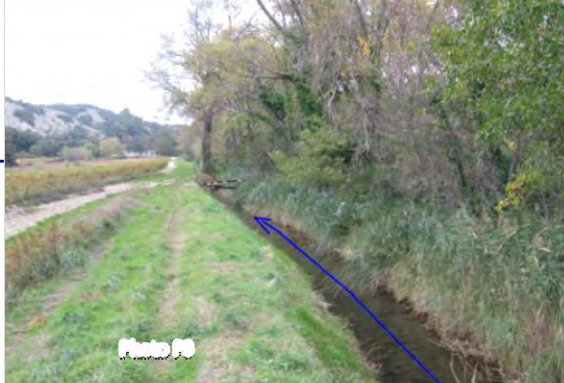
Hauteur: Largeur:			
Matériaux:			
Ouvrage franchissant:			
Etat apparent de la digue:			
Abandonné <input type="checkbox"/>			
Défectueux <input type="checkbox"/>			
Moyen <input checked="" type="checkbox"/>			
Bon état <input type="checkbox"/>			
Très bon état <input type="checkbox"/>			
Précisions:			
Risque d'inondation par:			
Déversement <input type="checkbox"/>			
Ouverture de brèche <input checked="" type="checkbox"/>			
Aucun <input type="checkbox"/>			
Observations :			
Roubine: Dépôt sédimentaire en fond du lit; (Photo P1); érosion de la berge rive gauche (photo 2).			
Digue: Présence d'un exutoire avec masque en béton dans le talus amont; Digue en terre totalement envahie par la végétation arbustive (arbres de diamètres +10cm) (photos 2 et 3); pente raide;

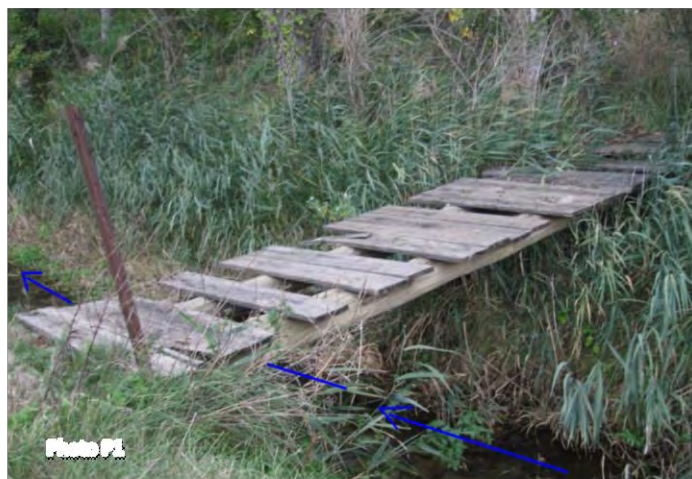
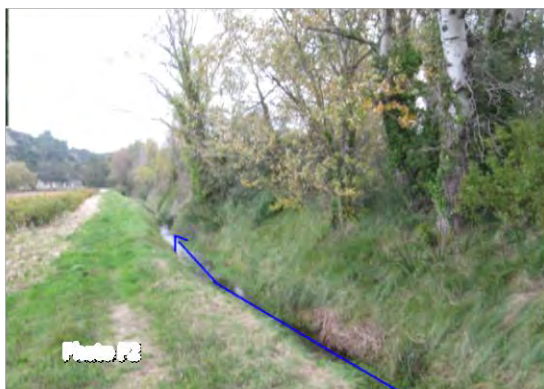
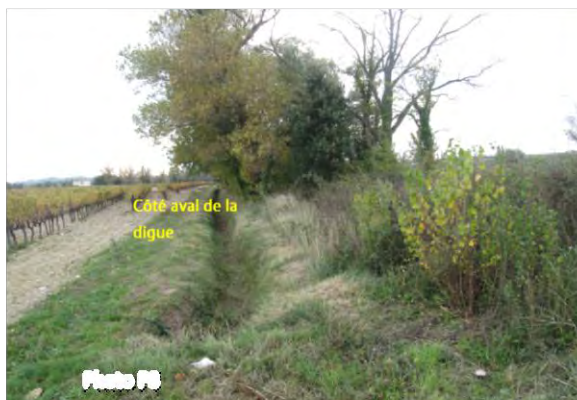
Roubine: Franchissement passerelle en bois;

Digue: Digue en terre totalement envahie par la végétation arbustive (arbres de diamètres +20cm) (photos 2, 3); pente raide; Présence d'un fossé en pied de digue côté aval (opposé à la roubine) (photo 3);

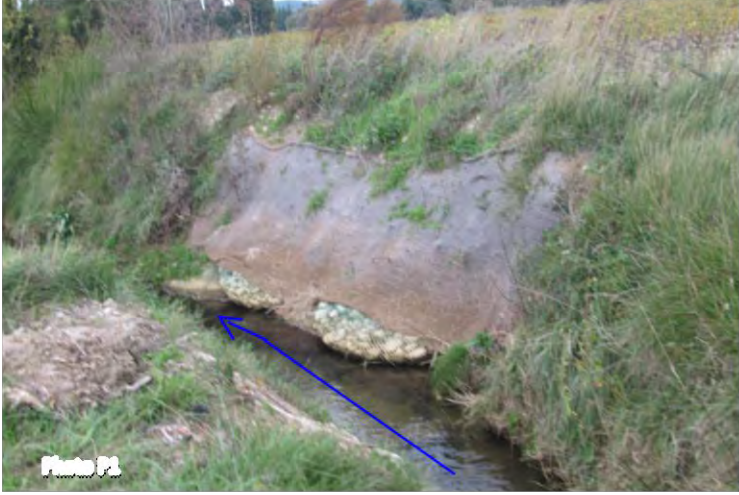
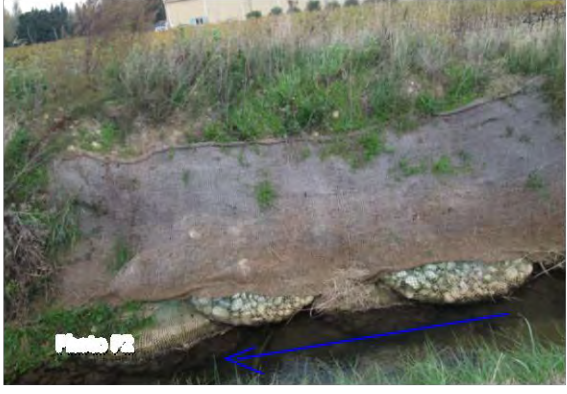
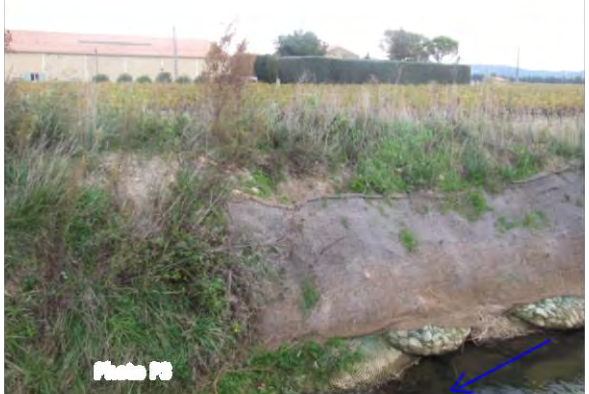
Observations :			
Roubine: ;			
Digue: Brèche de 15m colmatée dans la digue avec des sacs de gabions			
photos

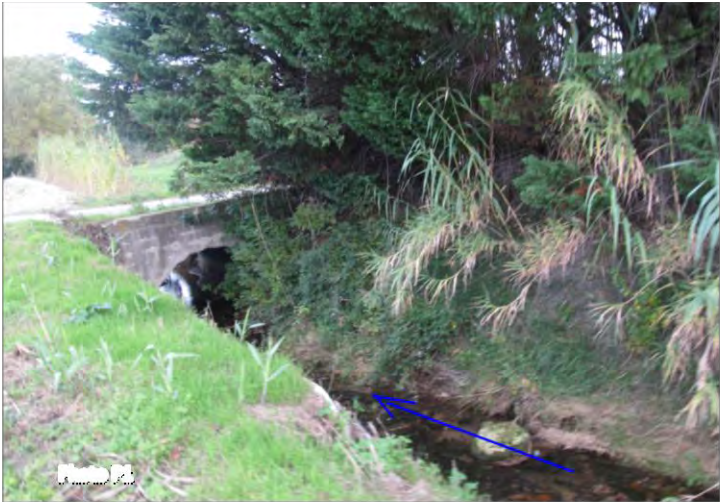
Observations :		
Roubine: Traces d'érosion ; Passage sous ouvrage béton (photo 1);		
Digue: Digue envahie par la végétation arbustives et dense (photo 2 et 3)		
photos
