ANNEXE 8 : Comptes rendus de réunions suite à la crue du 10/10/2015

egis eau	**COMPTE-RENDU DE REUNION** ***Commune d'Aigues Vives***

REUNION DU 13/01/2015 REALISE A 10H30 EN MAIRIE D'AIGUES VIVES

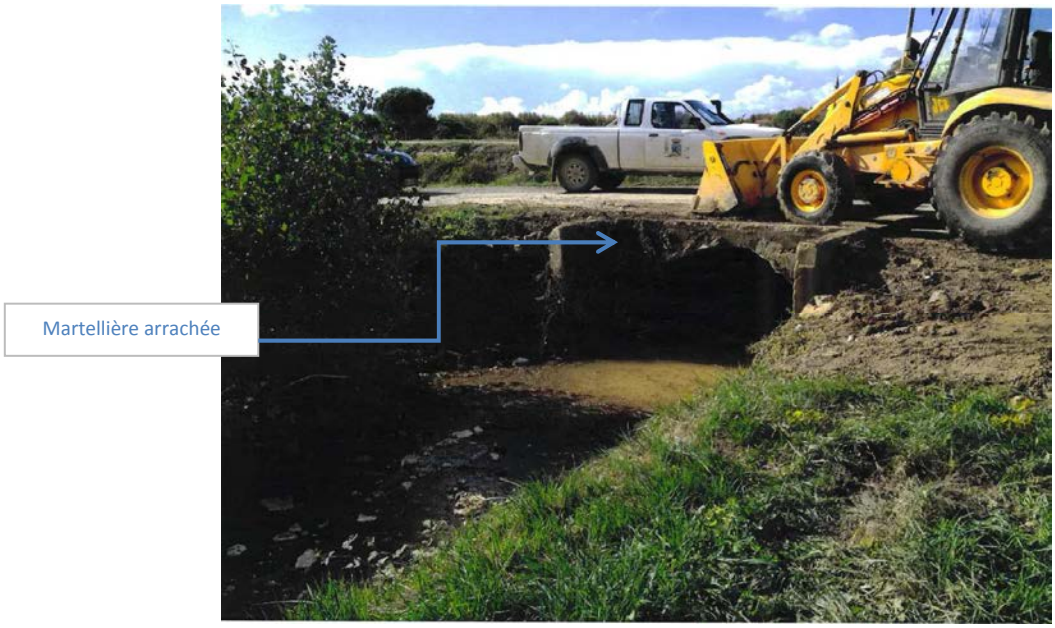
Une martellière a été arrachée sous la RD979. Elle avait été manipulée pour être fermée avant que ça se produise. La buse Ø2000 a alors été bouchée pour éviter les remontées vers le Rhôny ; l'eau est ainsi partie vers les champs.

Photographie 1 : Martellière arrachée ***(source : photographie fournie par le directeur des des services techniques de la commune)***

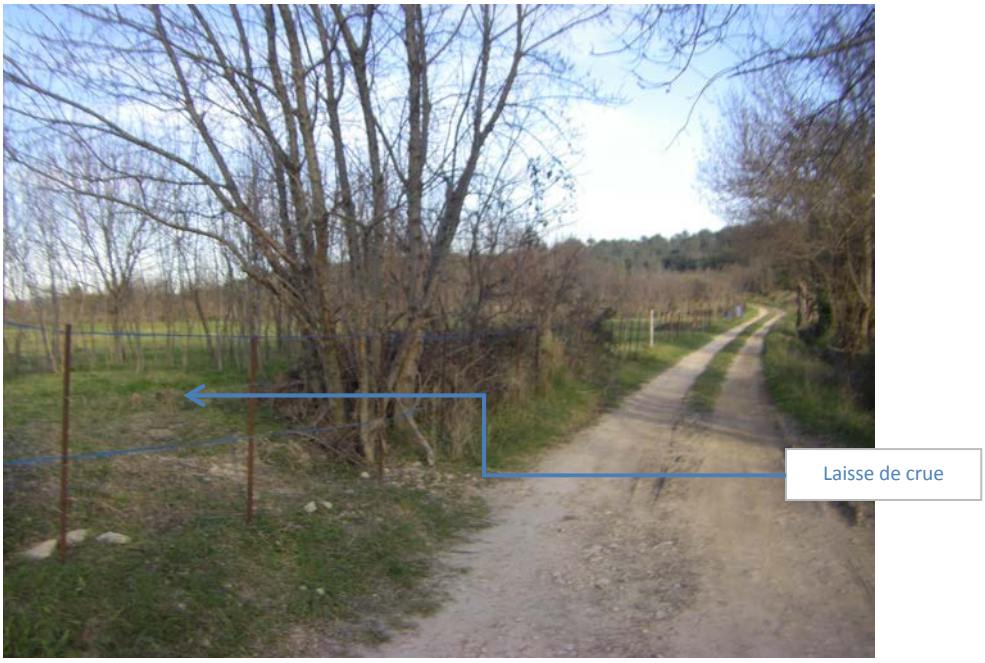
Photographie 1 : Laisse de crue en rive gauche aval du Pont de la Lecques

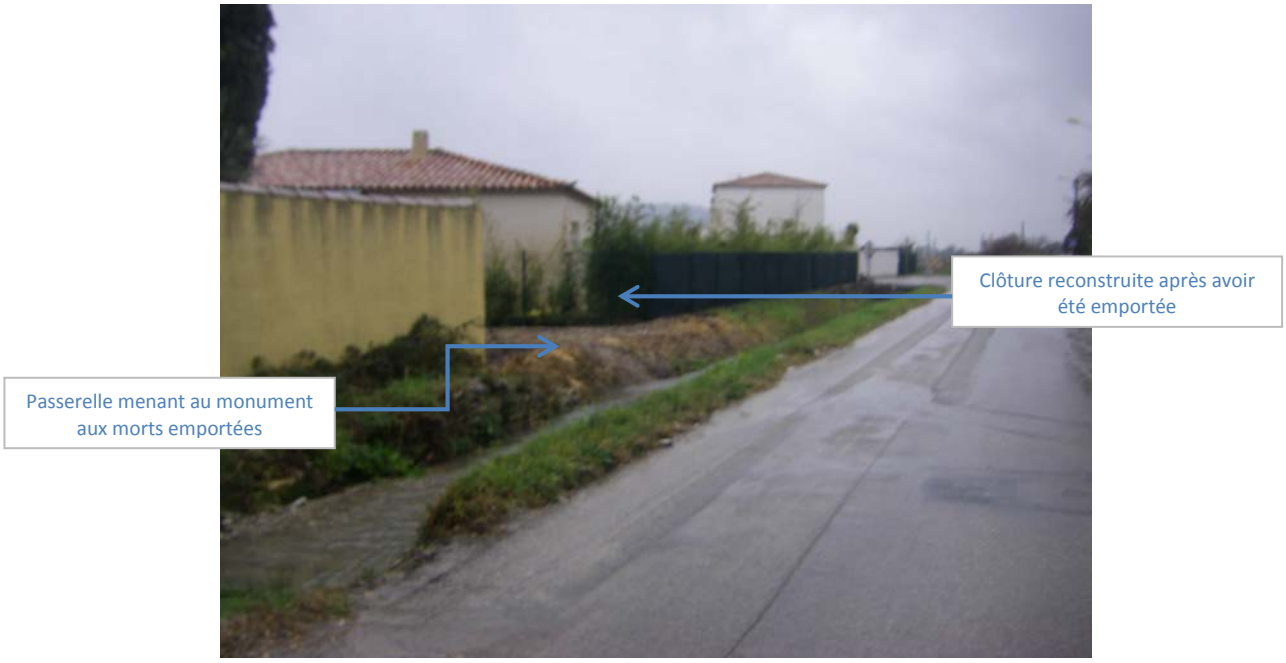
Photographie 6 : Dégâts sur la partie aval du chemin de St Dionisy

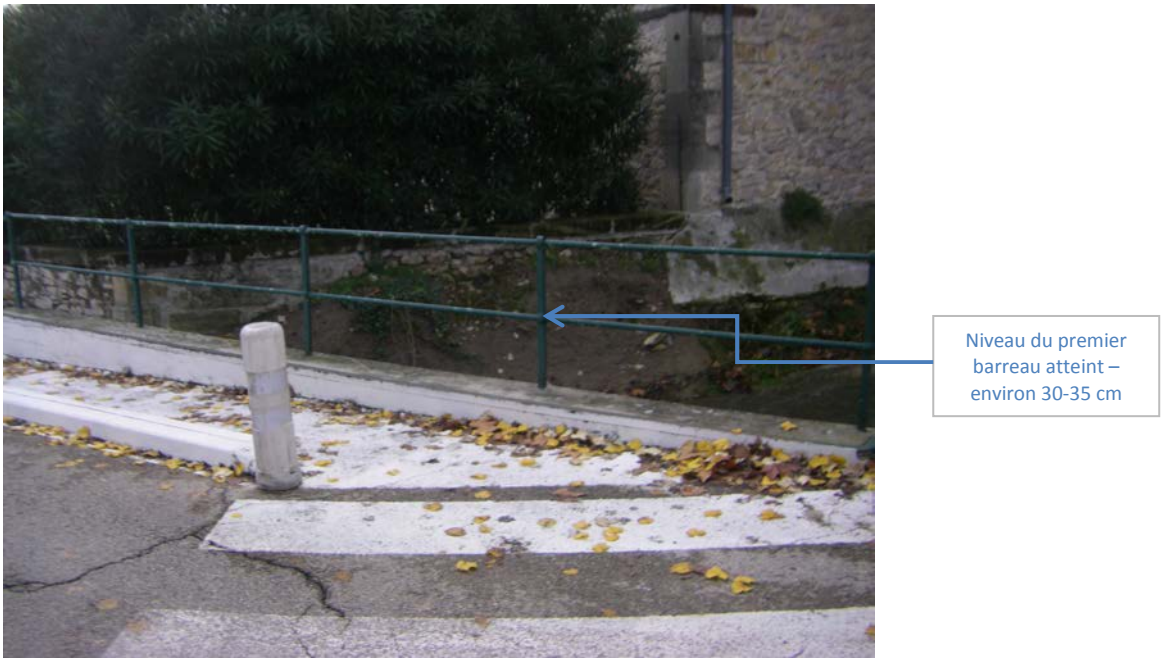
Photographie 5 : Rivière du Moulin au niveau de la route de Sinsans – zoom sur les laisses de crue

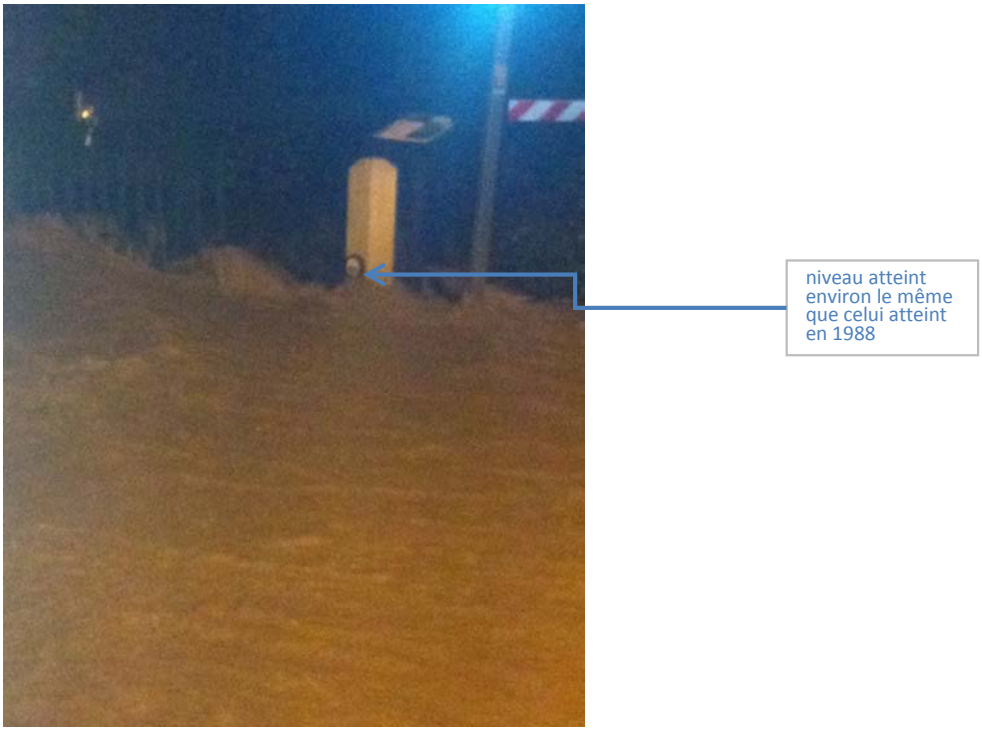
Personne rencontrée	Informations recueillies
M.le Maire	L'ouvrage sous la route a été obstrué par un arbre, la rampe amont s'est ainsi couchée et la vague s'est propagée vers la rampe aval. Par mesure de précaution, la rampe aval a été enlevée. Le niveau atteint est environ le même que celui atteint en 1988. Plusieurs bâtiments en rive gauche et en rive droite ont été touchés.
