RAPPORT D'ÉTUDE GÉOTECHNIQUE

N° DE DOSSIER	19-05-123
LIEU	CHAMBORIGAUD (30)
PROJET	CHEMIN COMMUNAL
TYPE DE MISSION	G1 PGC
À LA DEMANDE DE	COMMUNE DE CHAMBORIGAUD
POUR LE COMPTE DE

Il s'agit de réaliser un chemin communal d'une longueur d'environ 350 ml afin de rattraper le chemin de Perry en contournant le glissement de terrain qui a eu lieu par ailleurs (et qui a d'ores et déjà fait l'objet d'études géotechniques par notre entreprise).

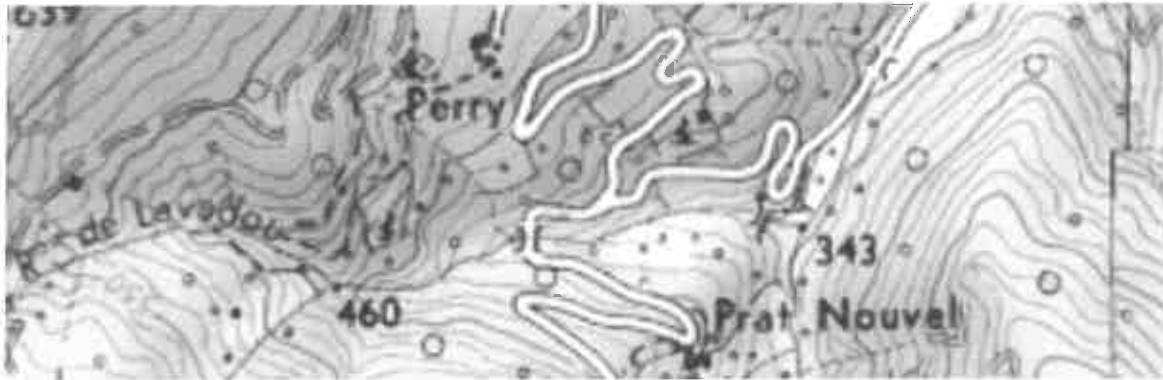
Figure 3 : Emplacement du glissement référencé

Lors de l'inventaire départemental des mouvements de terrain du GARD, de 2003, le secteur sud-ouest de la zone d'étude a été référencé comme présentant un glissement de terrain. Il s'agissait d'un glissement de peau sur le talus surplombant le chemin de Perry, légèrement au nord du franchissement du ruisseau du Lavadou.

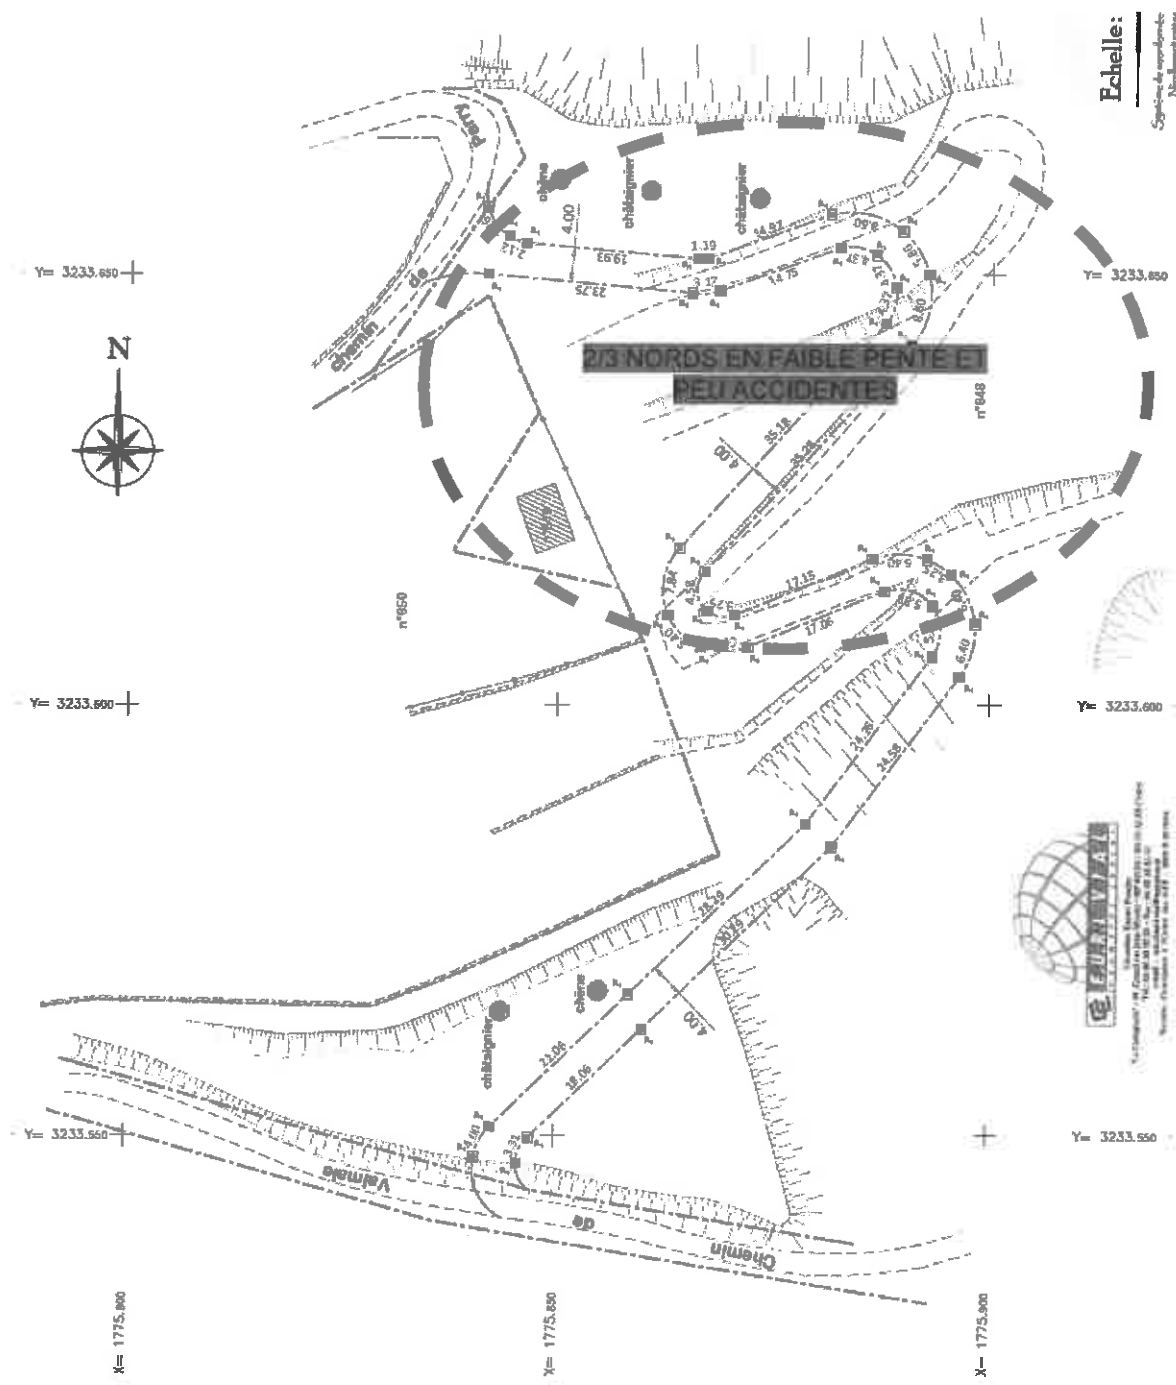
Figure 8 : Localisation de la partie la moins accidentée d'un point de vue topographique

La pente du terrain semble relativement faible à l'échelle générale des deux premiers tiers Nord de la zone d'étude. En l'absence de données topographiques, une estimation visuelle laisse à penser que la pente du terrain est ici voisine de 20% environ avec quelques petites irrégularités (légers talus) d'une hauteur métrique environ.

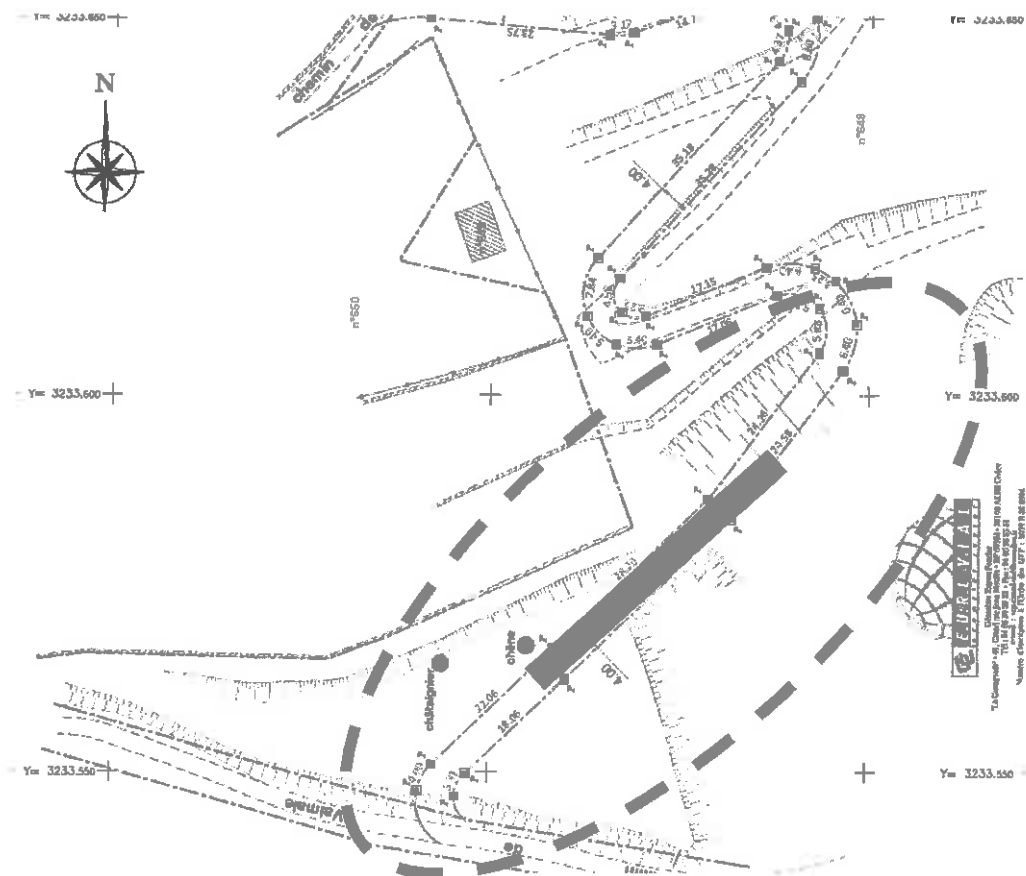
Figure 12 : Localisation de la partie la plus accidentée d'un point de vue topographique

Le dernier tiers sud présente une topographie plus accidentée avec la présence de Talwegs dans des axes variables (axe plein sud pour l'un, axe Sud-Ouest pour l'autre). Les pentes sont localement plus importantes, probablement approchant 50% localement.

Sur la partie sud, l'aspect accidenté semble à mettre en lien avec de possibles variations du toit du substratum schisteux. Là encore, aucun élément ne permet de mettre en doute la stabilité du site observé.
