## RAPPORT D'ÉTUDE GÉOTECHNIQUE

N° DE DOSSIER	<b>18-0404</b>
LIEU	<b>CHAMBORIGAUD (30)</b>
PROJET	<b>GLISSEMENT DE TERRAIN</b>
TYPE DE MISSION	<b>G5</b>
A LA DEMANDE DE	<b>MAIRIE DE CHAMBORIGAUD</b>
POUR LE COMPTE DE

DATE D'EMISSION DU RAPPORT	REDIGE PAR	RELU / CONTRESIGNE PAR
<b>2 Mai 2018</b>	L'ingénieur Géotechnicien <b>Guillaume FERNEZ</b>	Le responsable technique <b>Jean-Roch PALASSE</b>
NOMBRE DE PAGES DU RAPPORT

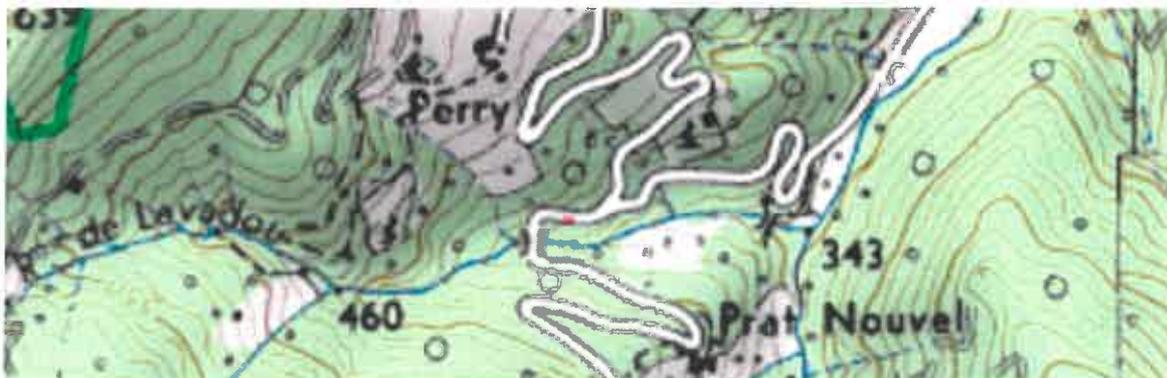
Figure 4 : Emplacement du glissement référencé

Lors de l'inventaire départemental des mouvements de terrain du GARD, de 2003, le secteur aval de la zone d'étude a été référencé comme présentant un glissement de terrain. Il s'agissait d'un glissement de peau sur le talus surplombant le chemin de Perry, légèrement au nord du franchissement du ruisseau du Lavadou.
