Sous - Préfecture d'Ales

Etudes et travaux à Saint Sébastien d'Aigrefeuille et Générargues Point d'avancement

Réunion du comité de suivi et d'information du 22 juin 2017
Patrick JACQUEMIN

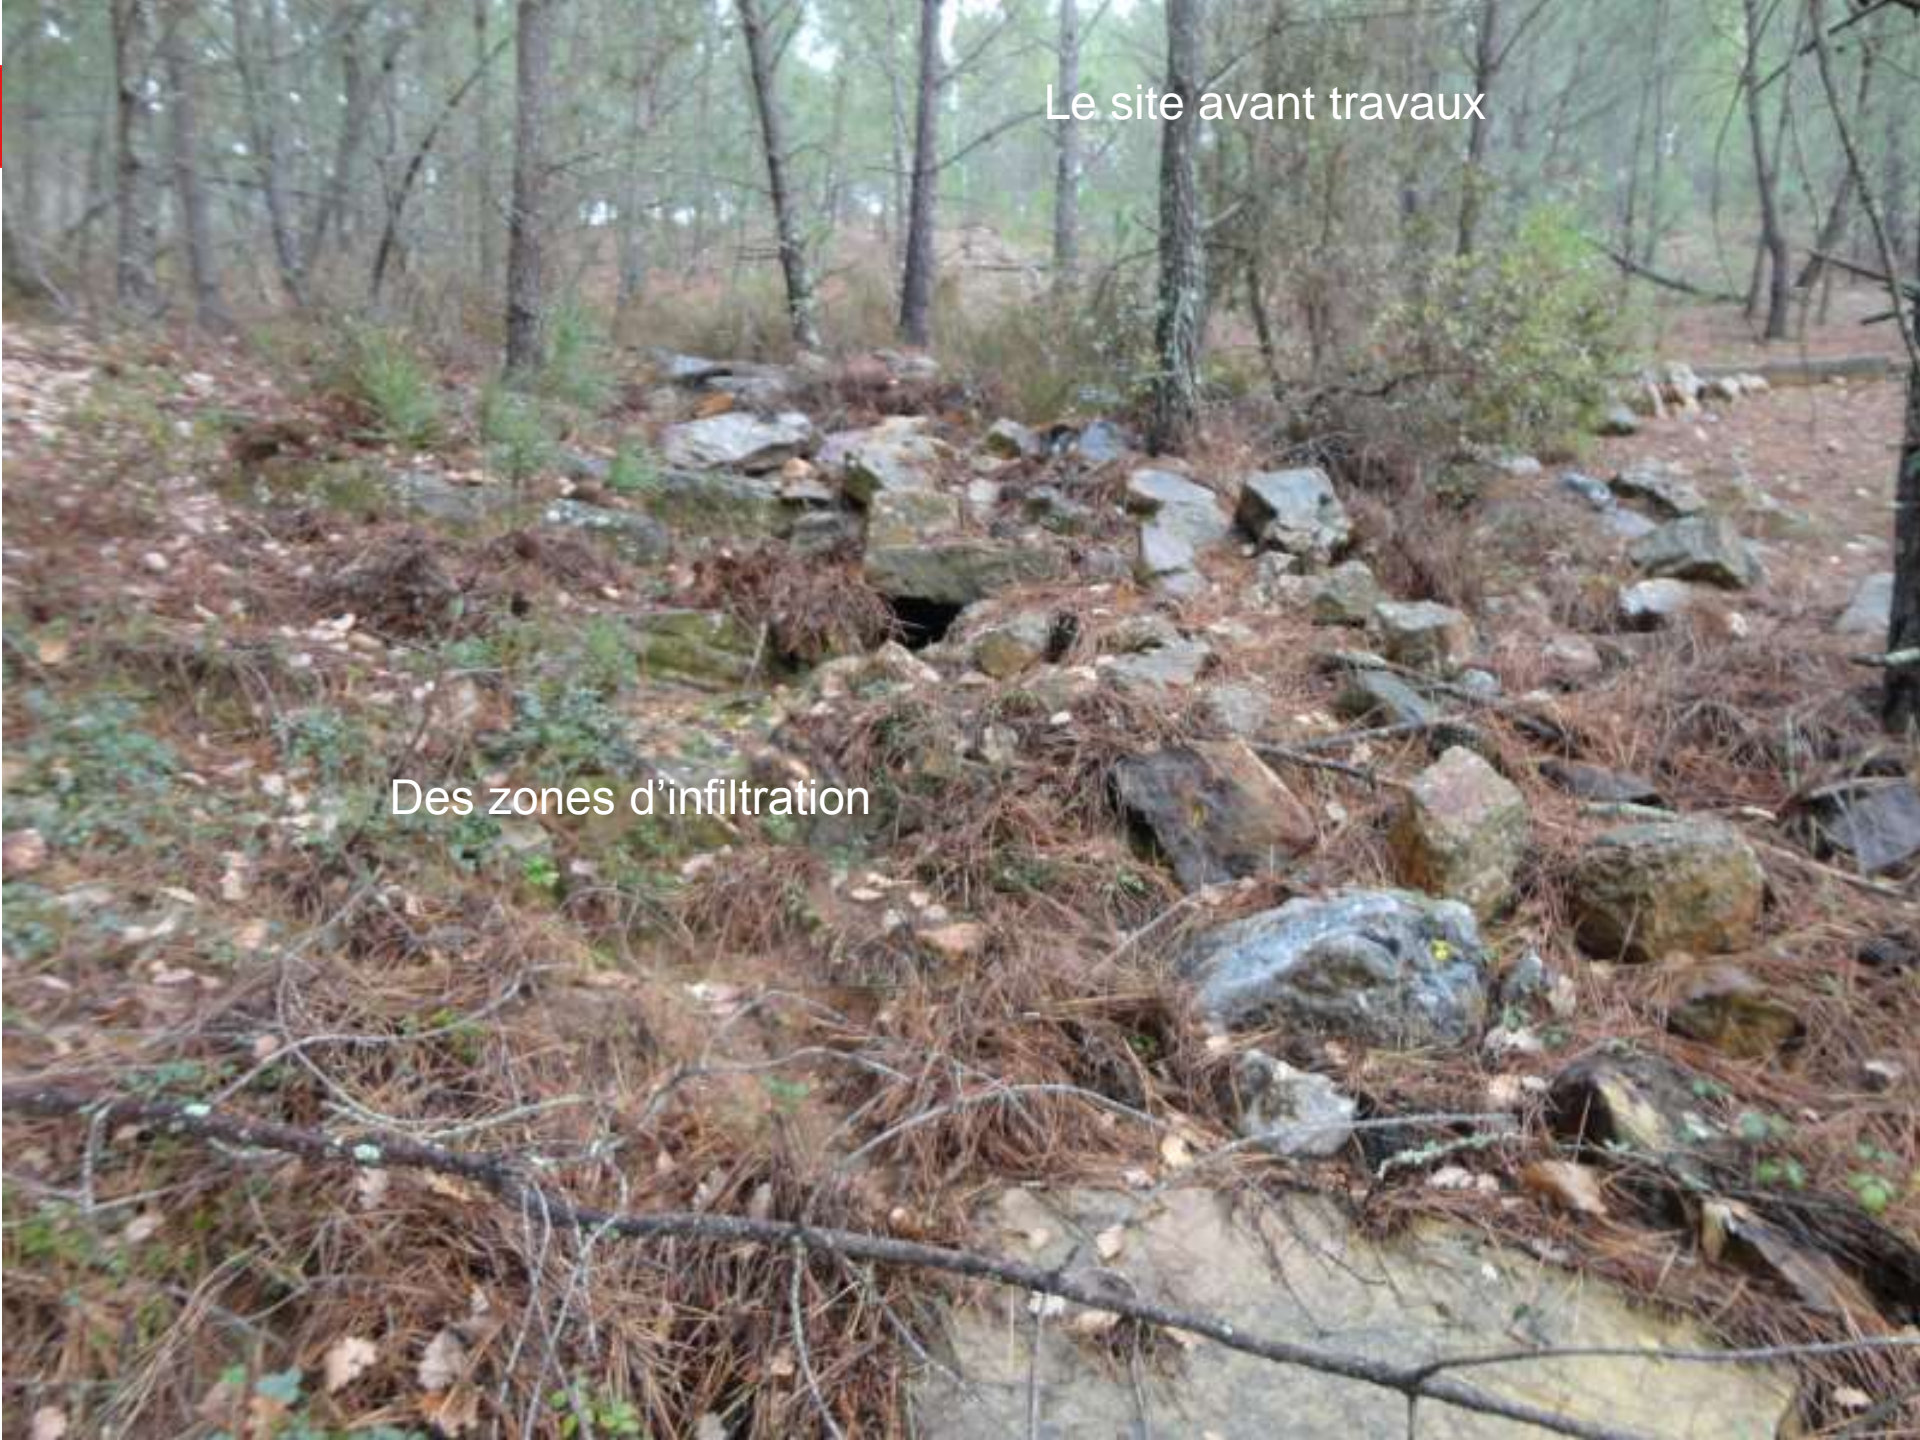
Des zones d'infiltration

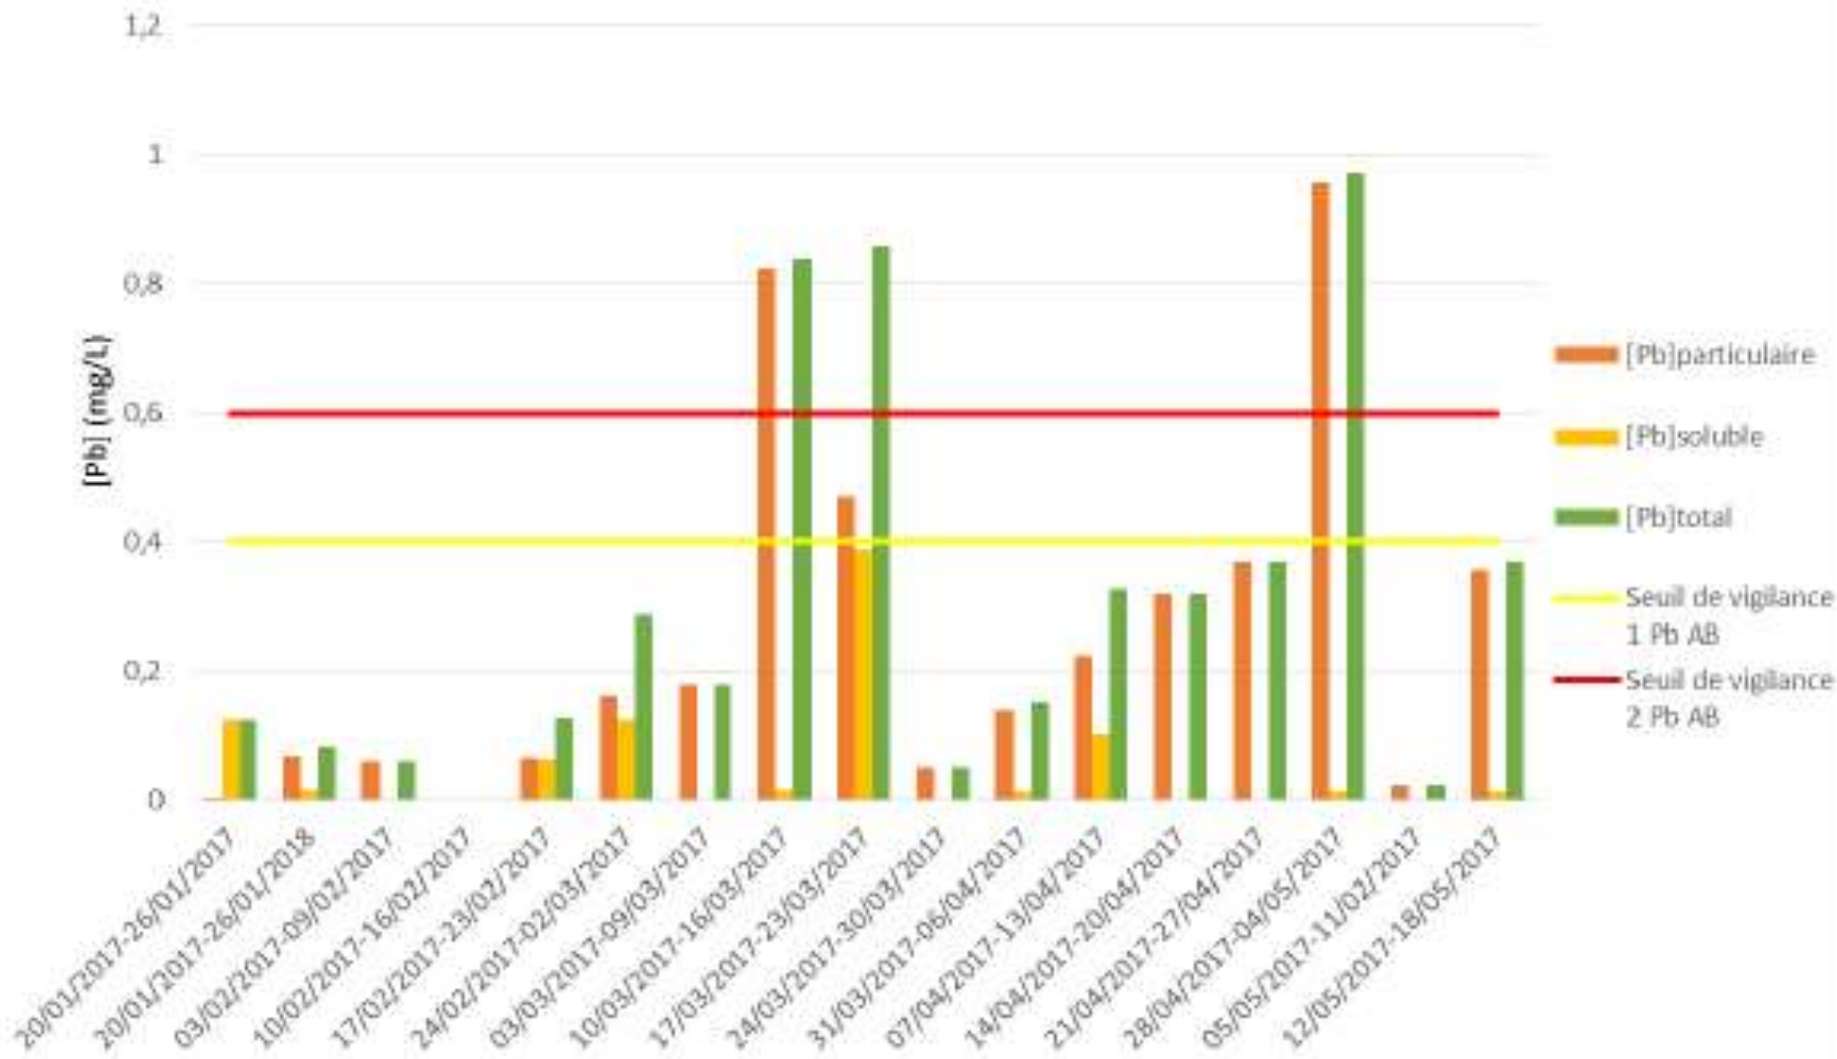
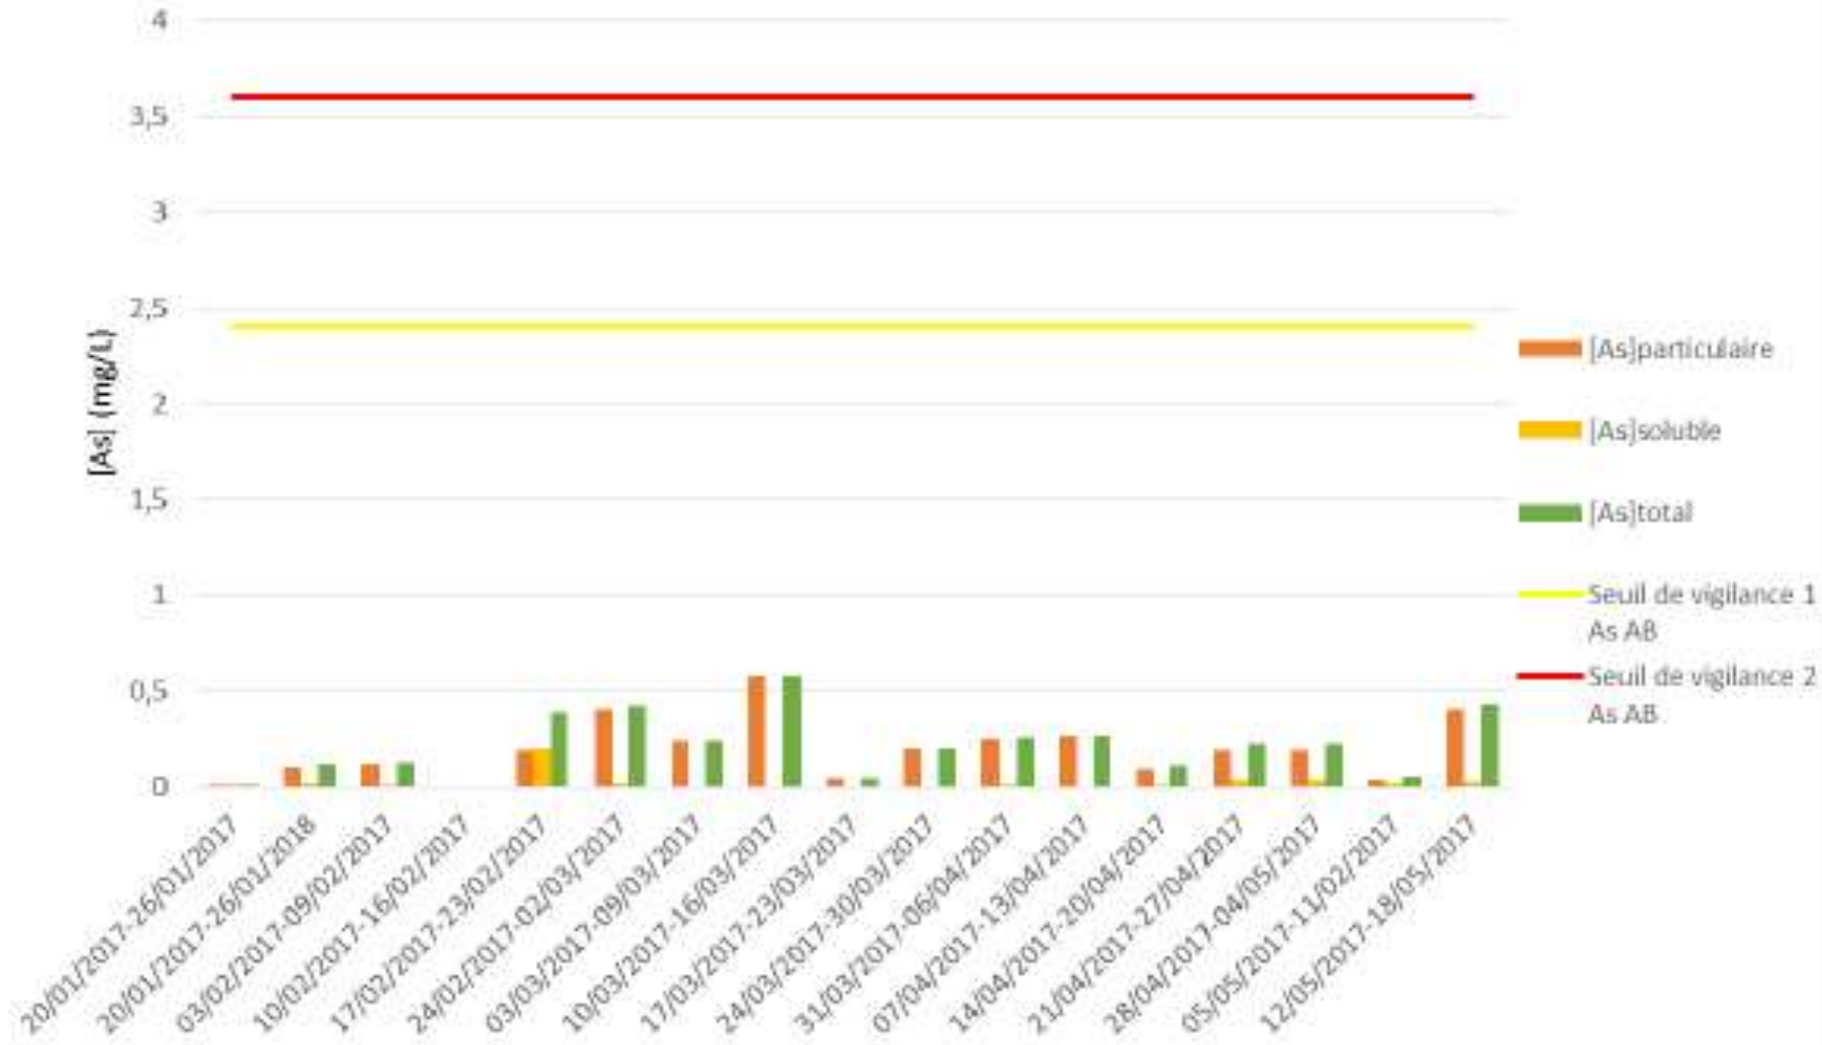
Surveillance des travaux - qualité des eaux superficielles concentrations mesurées en plomb (ISCO_AB)

Surveillance des travaux - qualité des eaux superficielles concentrations mesurées en arsenic (ISCO_AB)

- Attention : des seuils différents ont été fixés pour les deux préleveurs
- 2 dépassements des seuils observés
 - *du 10/03/2017 au 23/03/2017*
 - Analyse des causes : nettoyage à haute pression au niveau de l'ensemble des tronçons bétonnés TD1, TD2, TD3 et TD4,
 - Mesure prise : ajout d'un filtre en aval ; vigilance sur nettoyage HP
 - Retour à des valeurs inférieures aux seuils observé
 - *du 28/04/2017 au 05/05/2017.*
 - Analyse des causes : terrassement du CL2, mélange entre les eaux en aval du mur de soutènement
 - Mesure prise : drainage et réorientation des eaux
 - Retour à des valeurs inférieures aux seuils observé

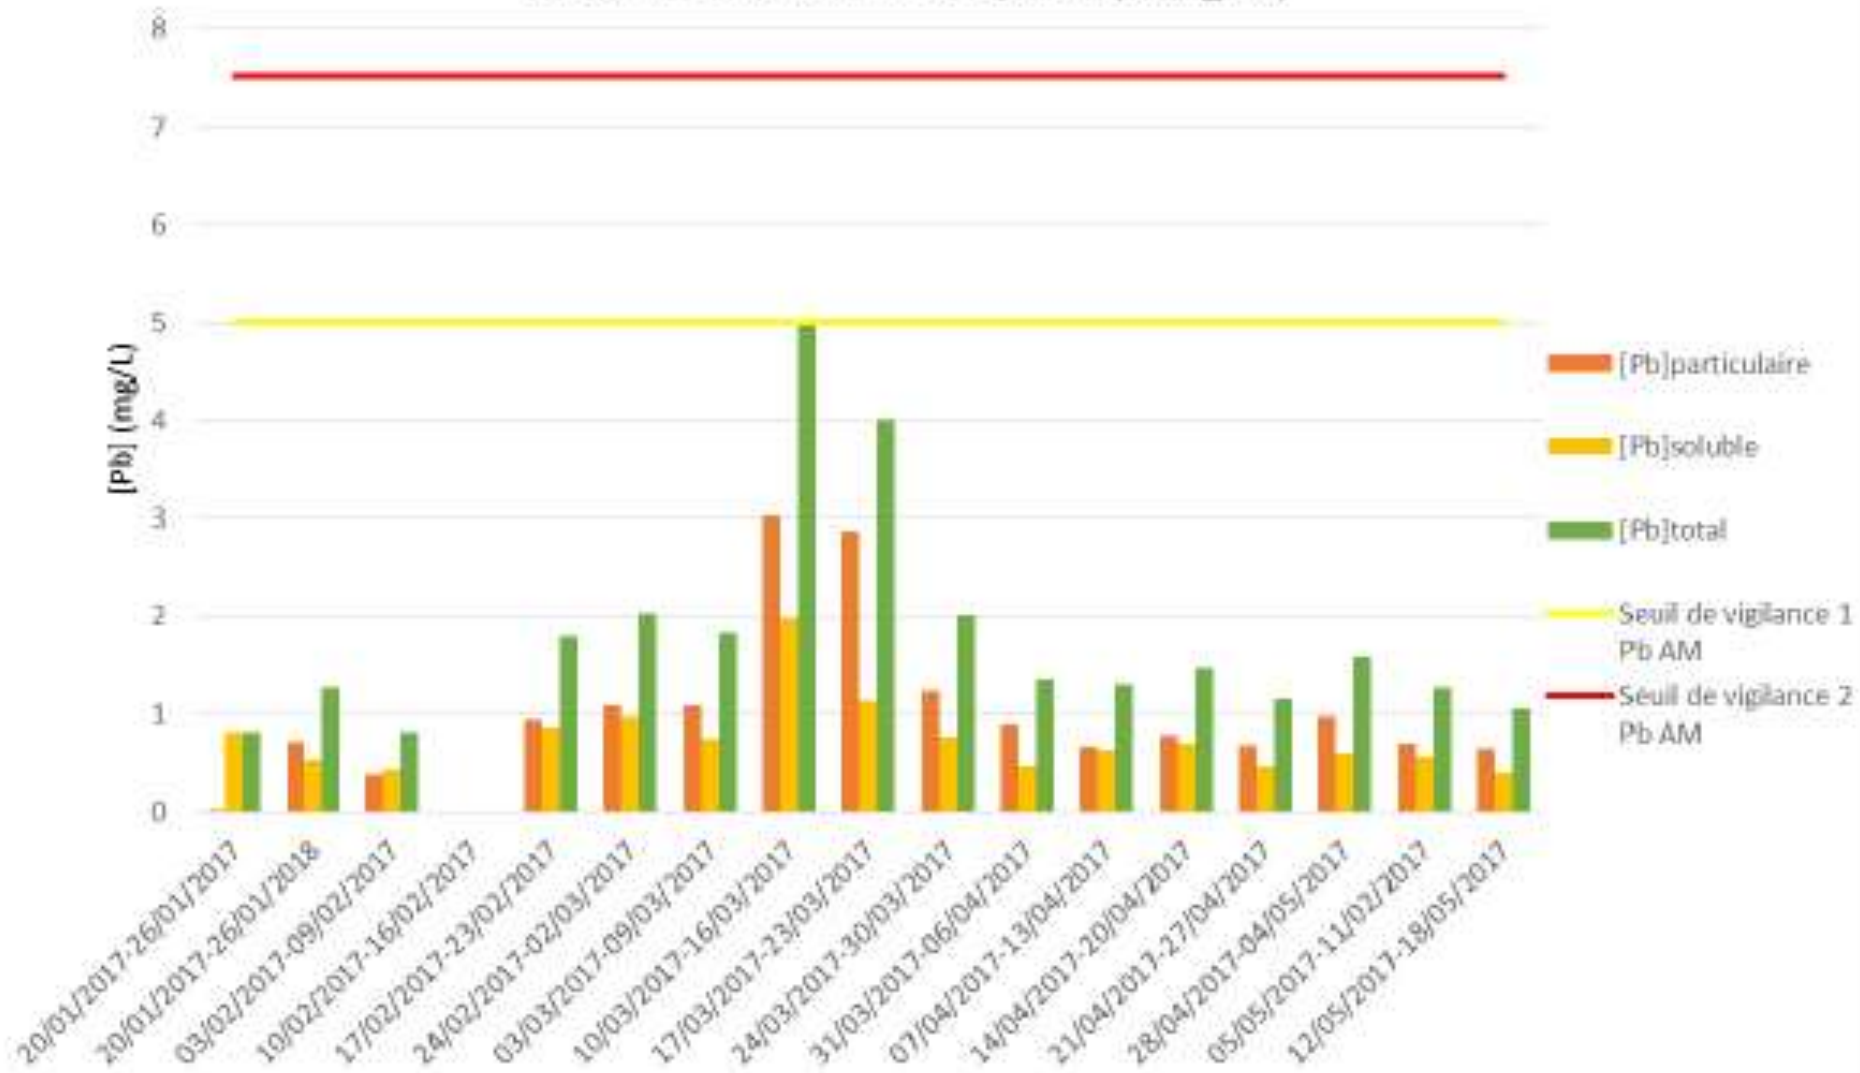
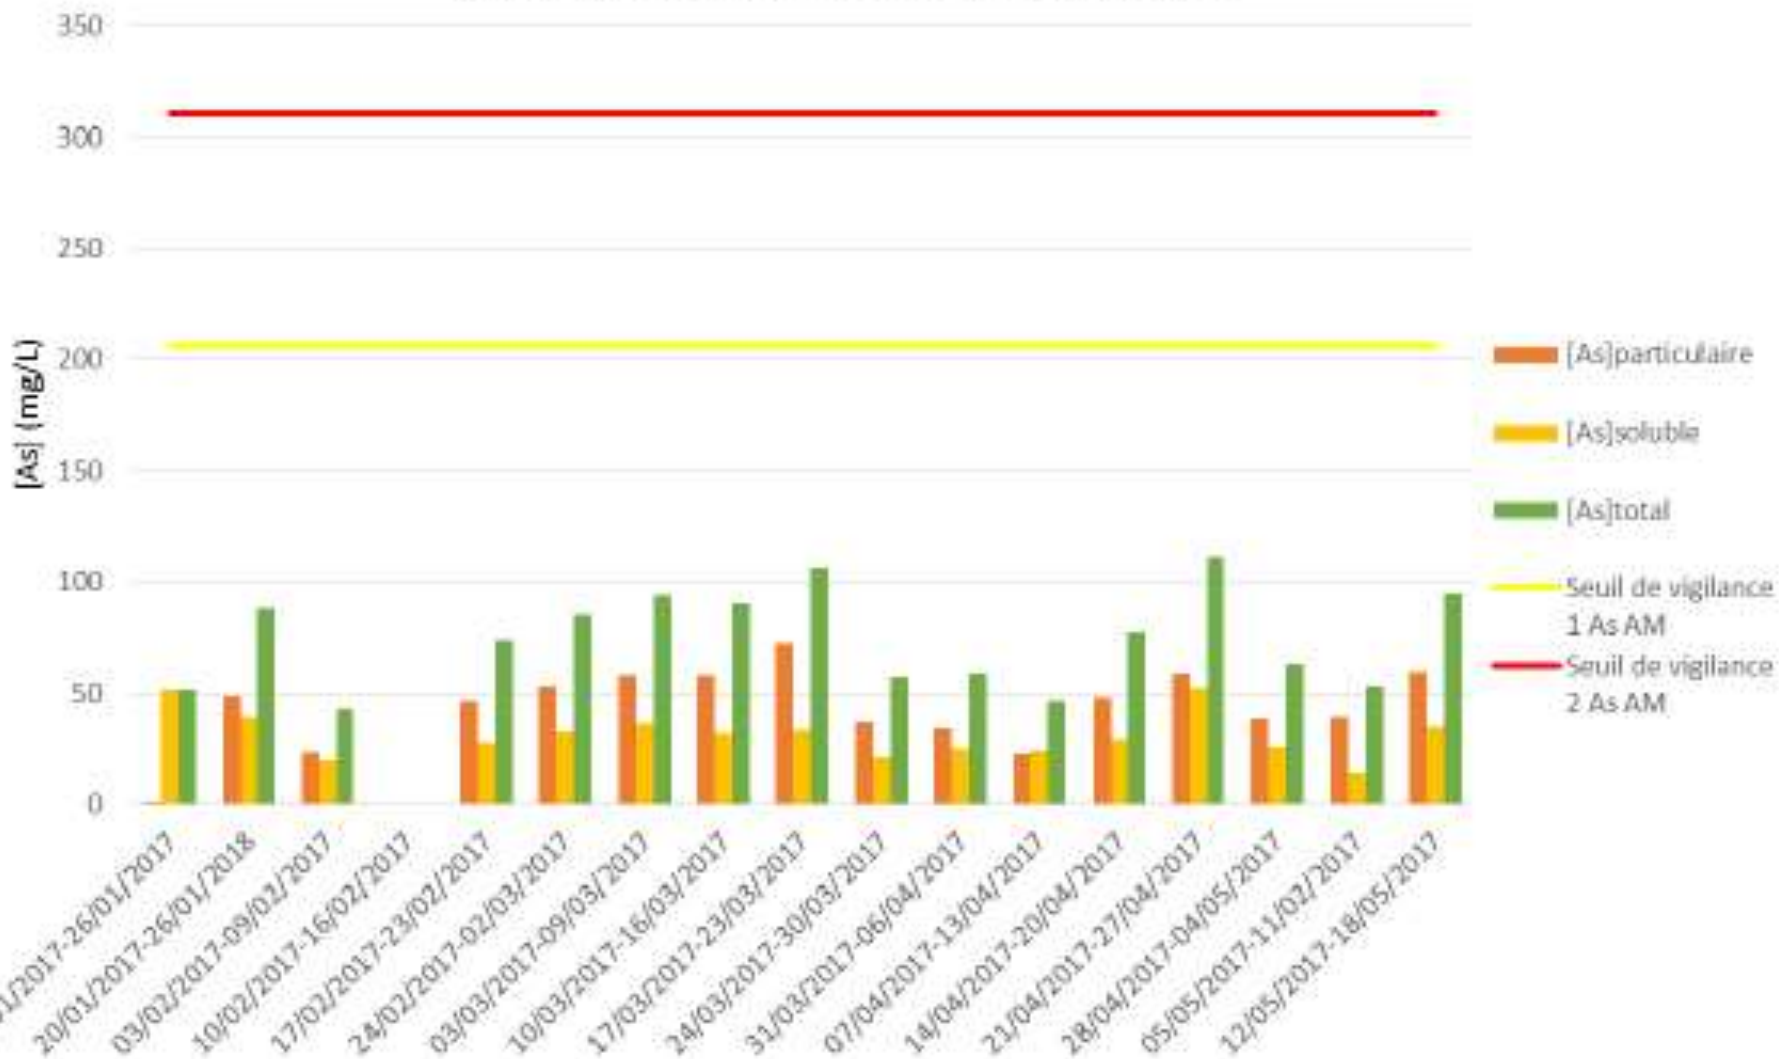
Surveillance des travaux - qualité des eaux superficielles concentrations mesurées en plomb (ISCO_AM)

Surveillance des travaux - qualité des eaux superficielles concentrations mesurées en arsenic (ISCO_AM)

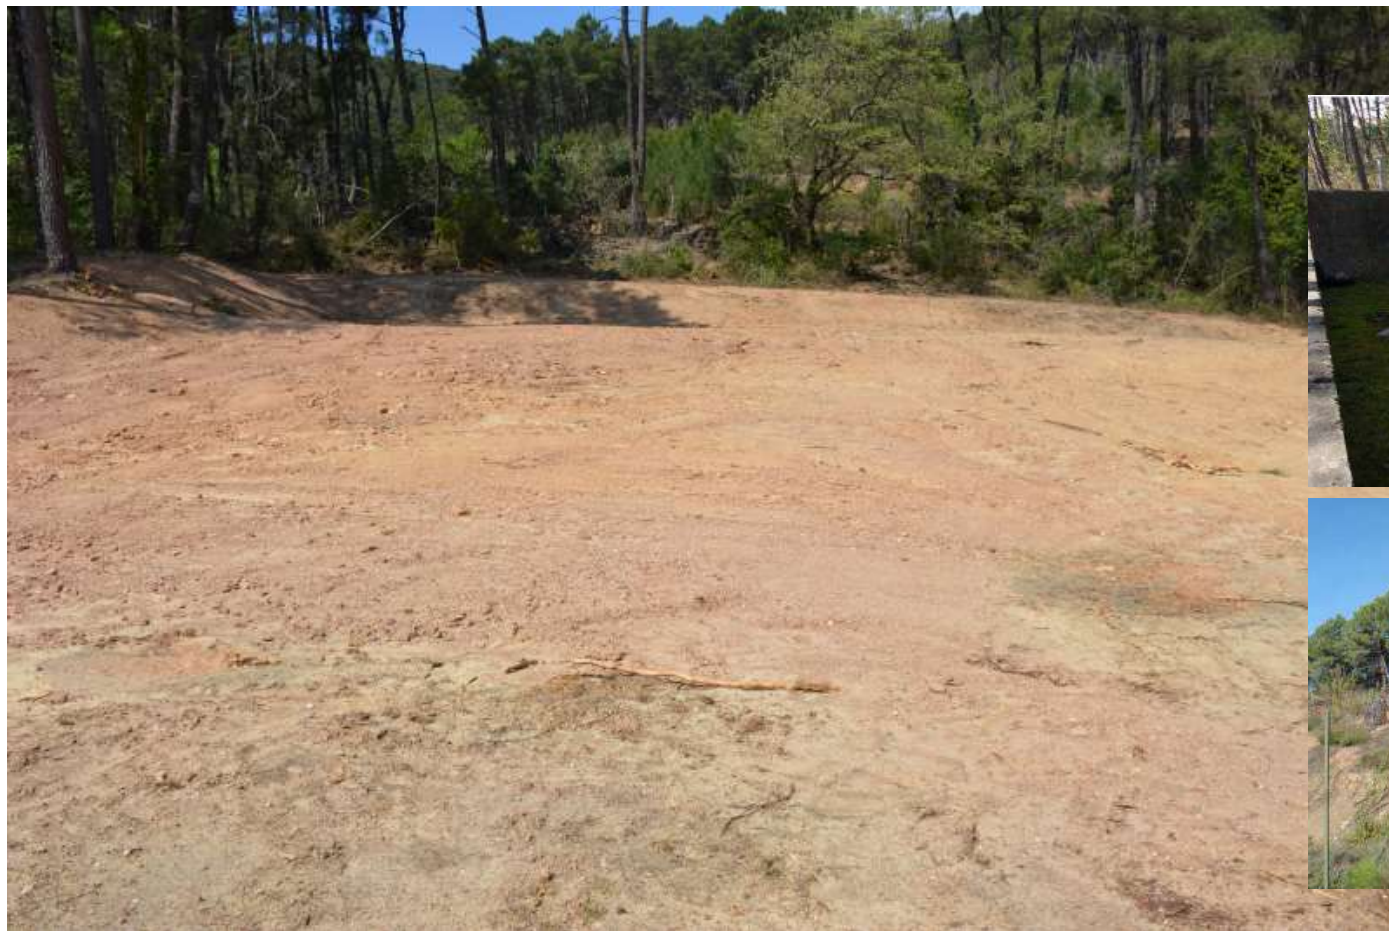
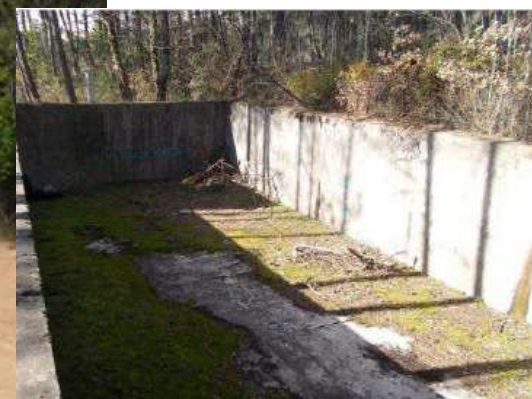
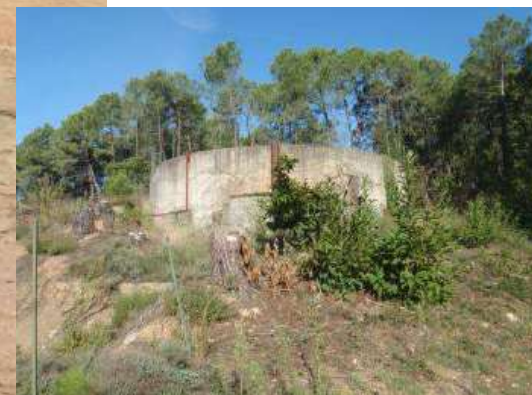
Anciens ouvrages de l'industrie minière (Réalisation des travaux de démolition de 2 bassins)
